Bulletin No. 11

November 1912
Novembre

Betriebserfahrungen bei der elektrischen Zugförderung am Simplon.

Von *Bruno Kilchenmann*, Lausanne.

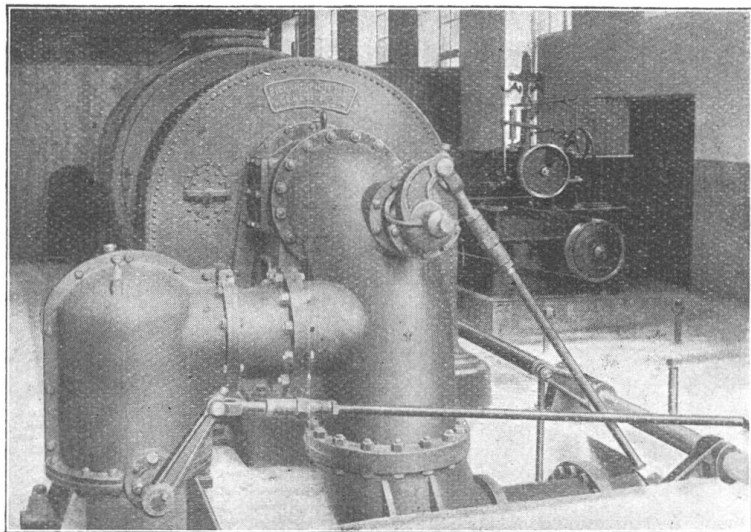
Abb. 2. Regulierung der Wasserturbinen in Iselle.

meiden, wie solche bei einem Betriebe mit sehr variabler Belastung auftreten könnten, ist, wie in Abbildung 2 ersichtlich, das Reguliergestänge derart mit einem Ablasschieber verbunden, dass bei jeder beliebigen Turbinenleistung ein konstanter Wasserablauf erfolgt.

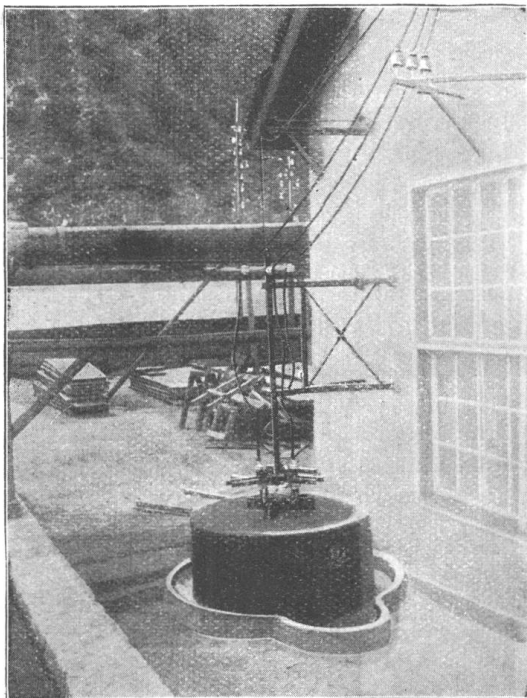
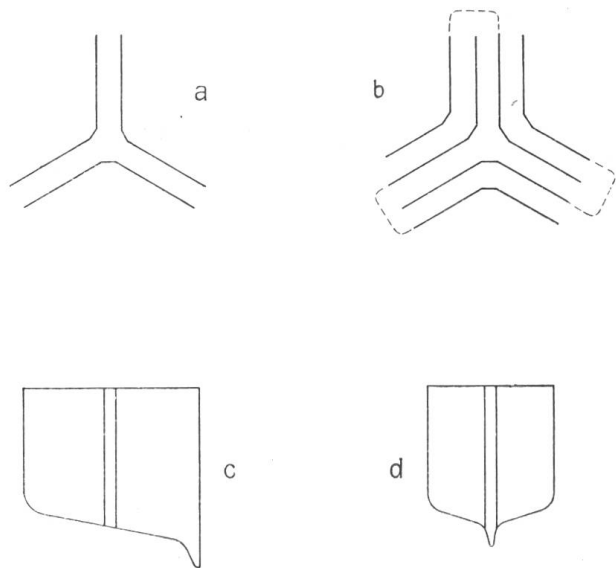
Abb. 3. Wasserwiderstand in Brig.

Allerdings befindet sich an Stelle der Turbinenregulatoren ein regulierbarer, in Abbildung 3 dargestellter Wasserwiderstand, welcher aus drei nach der in Abbildung 4 a angedeuteten Weise zusammengebauten Eisenplatten besteht. Durch mehr oder weniger tiefes Eintauchen derselben in laufendes, der Druckleitung entnommenes Wasser, wird die, während sich kein Zug auf der Strecke befindet, überschüssige elektrische Energie von 800 bis 1000 Kilowatt vernichtet. Die Leitfähigkeit des Wassers ändert sich jedoch mit der Jahreszeit derart, dass zur Abbremsung genannter Leistung im Sommer, zur Zeit der Schneeschmelze, der Uebergangswiderstand durch Zusatzplatten verkleinert werden muss. Die Anordnung dieser Platten ist aus Abbildung 4 b ersichtlich. In welchem Masse sich

Abbildung 4. Wasserwiderstand in Brig.

- a = Zusammenbau der Platten für den Winterbetrieb.
- b = Zusammenbau der Platten für den Sommerbetrieb.
- c = Ansicht einer Hauptplatte.
- d = Ansicht einer Hilfsplatte.

Bei normaler Belastung des Bahngenerators und somit auch normaler Umlaufzahl der Turbinen erzeugen beide Reguliergeneratoren dieselbe Spannung, so dass der Reguliermotor nicht beeinflusst wird und also stille steht. Sobald nun aber die Belastung des Bahngenerators und dadurch dessen Umlaufzahl sich ändern, erfolgt auch eine Störung der Gleichgewichtslage der Regulierspannungen. Der Reguliermotor fängt an, sich in der einen oder andern Richtung zu drehen, und er läuft so lange, bis durch mehr oder weniger tiefes Eintauchen der Platten der Normalzustand wieder hergestellt ist. Diese Regulierung muss allerdings als sehr grob bezeichnet werden, so dass die Maschinisten öfters genötigt sind, von Hand nachzuhelfen. Immerhin werden durch diese automatische Regulierung gefährliche Tourenschwankungen vermieden. Da aber eine Einwirkung direkt nur auf den elektrischen Teil erfolgt, so ist ein Durchbrennen der Turbinen doch nicht vollständig ausgeschlossen. Wenn nämlich aus irgend einem Grunde eine Störung in der Erregung des Generators auftritt und dieser plötzlich vollständig entlastet würde, so könnte trotz Eintauchen des Wasserwiderstandes eine Erhöhung der Tourenzahl nicht vermieden werden. Selbstredend ist eine derartige Regulierungsart sehr unökonomisch. Der Generator leistet während dem 16stündigen Betriebe etwa 12 000 Kilowattstunden, wovon aber für die Traktion unter den jetzigen Verhältnissen nur etwa 3000 Kilowattstunden verwendet und der Rest, also über 70 %, im Wasserwiderstand in Wärme umgesetzt werden.

Unliebsam bemerkbar macht sich diese Regulierungsart auch auf das Parallelarbeiten der beiden Kraftwerke in Brig und in Iselle. Da in Iselle ein Turbinenregulator vorhanden ist, so muss natürlich die Umdrehungszahl der dortigen Traktionsgruppe um einige Prozent sinken, bevor der Regulator öffnet. Wenn nun aber, wie oben angedeutet, in Brig beständig auf konstante Tourenzahl reguliert würde, so wäre zwischen den beiden Zentralen der Synchronismus nicht immer gewahrt, und es träten mehr oder weniger starke Ausgleichströme auf, die, wenn nicht direkt störend, so doch nachteilig auf den Betrieb einwirken können.

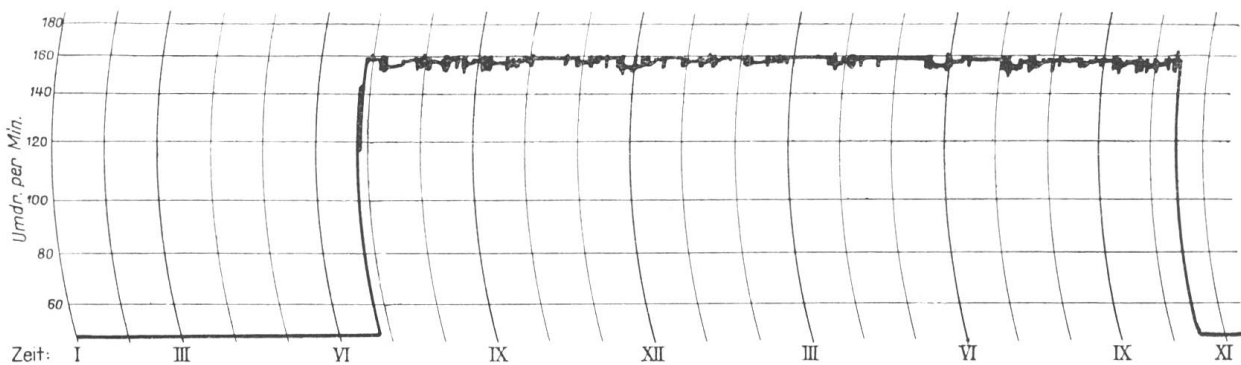
Abbildung 9. Diagramm der Umdrehungszahlen des Generators in Brig am 3. Oktober 1912.

Um ein besseres Parallelarbeiten zu erzielen, wird nun, sobald sich ein Zug auf der Strecke befindet, in Brig mittels des Wasserwiderstandes die Umdrehungszahl um 4 bis 5% tiefer gehalten, als wenn auf der Strecke kein Strom verbraucht wird. Diese Regulierung ist im Diagramm der Umdrehungszahl (Abb. 9) deutlich ersichtlich.

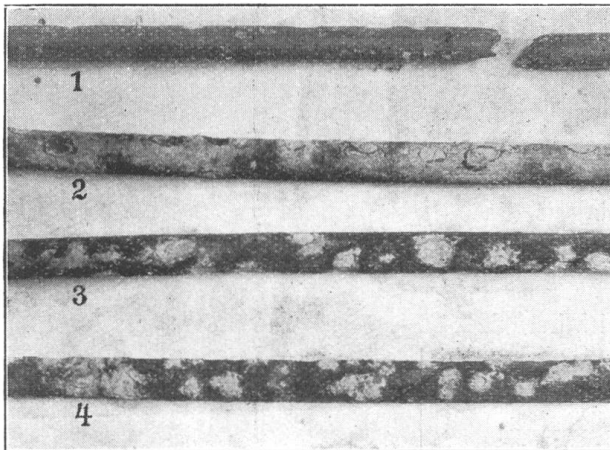
Abbildung 16. Oxydierte Kontaktdrähte aus Kupfer.

Anders verhält es sich mit dem Fahrdrabt am südlichen Ausgange des Simplontunnels, indem dort der Kupferdraht durch Oxydation nach und nach stark angegriffen und beschädigt wird. Diese Oxydation war auf eine Distanz von etwa 2 km, vom Südportal aus gemessen, derart vorgeschritten, dass die Leitung im Laufe des letzten Sommers ausgewechselt werden musste. In Abbildung 16 ist die photographische Aufnahme eines oxydierten Drahtstückes reproduziert. An solchen Stellen des Fahrdrabtes ist vor der Entfernung der Russ- und Oxydationsschicht eine ganze Anzahl Erhöhungen sichtbar. Wird nun der Draht gereinigt, so treten an Stelle der Erhöhungen tiefe Einkerbungen zu Tage, durch welche der Querschnitt und damit auch die

während der oxydierte Draht nur noch eine

Zugfestigkeit von 1815 bis 1830 kg und eine

Dehnung von 5 % aufwies.

Die Abnahme der Zugfestigkeit beträgt somit etwa 7,5 %, diejenige der Dehnung jedoch 33 %.

Die Bruchstelle des Drahtes ist aus Abbildung 16 deutlich ersichtlich (Bruch bei der Zerreißprobe).

1 = gereinigter Draht mit Bruchstelle der Zerreißprobe.
2, 3, 4 = ungereinigte Drähte.

Welches ist nun der Grund dieser starken Oxydation des Kontaktdrahtes? Darüber herrschten verschiedene Vermutungen. Man glaubte anfänglich an Ozonerscheinungen, hervorgerufen durch die, wenn auch nur selten, doch von Zeit zu Zeit infolge der feuchten Atmosphäre zwischen den Stromabnehmer-Bügeln und dem Kontaktdrahte auftretenden Funken. Doch stellte sich diese Vermutung als unrichtig heraus. Es konnte nämlich festgestellt werden, dass die Oxydation der Kontaktleitung hauptsächlich auf die Russablage und die Einwirkung der feuchten und warmen Luft zurückzuführen ist. Um sich diesbezüglich Gewissheit zu verschaffen, ist folgender Versuch ausgeführt worden:

In einer Thonröhre wurden drei Kupferdrähte, wovon der eine durch Lokomotivrauch berusst, der zweite blank und der dritte mit einem Farbanstrich versehen war, einem warmen und feuchten Luftzuge ausgesetzt. Bereits nach zwei Monaten konnten am berussten Drahte Oxydationsstellen wahrgenommen werden, während sowohl der blanke, als auch der angestrichene Draht absolut keine derartige Spuren aufwies. Dieser Versuch lässt erkennen, dass die Verhältnisse jedenfalls bedeutend günstiger sein würden, wenn es tunlich wäre, das Befahren des Simplontunnels mit Dampflokomotiven vollständig zu vermeiden. Solange jedoch nur vier elektrische Lokomotiven zur Verfügung stehen, ist an ein solches Vorgehen nicht zu denken. Zudem wäre es betriebstechnisch nicht angezeigt, die auf der Strecke Iselle-Domodossola zur Verwendung kommenden Dampflokomotiven, welche dem Depot Brig zugeteilt sind, und somit regelmässig dorthin geleitet werden müssen, mit einer elektrischen Lokomotive durch den Tunnel zu schleppen, es sei denn, dass andere Gründe, wie beispielsweise der Ausbau des zweiten Tunnels, dies bedingen würde. Das einfachste Mittel, die Dampftraktion durch den Simplontunnel vollständig zu unterdrücken, wäre natürlich die Ausdehnung des elektrischen Betriebes bis Domodossola. Da sich dies in nächster Zeit jedoch noch nicht verwirklichen dürfte, so ist es richtiger, nach Mittel und Wegen zu suchen, durch die der oben erwähnte, nachteilige Einfluss der Lokomotivgase auf die Kontaktleitung beseitigt werden kann. Der angedeutete Versuch lässt erkennen, dass dies durch

Verwendung eines Fahrdrahtmaterials, auf welches die Rauchgase nicht schädlich einwirken, wird erreicht werden können.

Ein solches Material wäre Aluminium. Doch bietet Draht aus Reinaluminium zu wenig mechanische Widerstandsfähigkeit und dies ganz besonders gegen die Bestreichung durch die Stromabnehmer-Bügel. Zudem können sowohl Aluminiumdraht als auch Aluminiumlegierungen nicht in genügender Länge geliefert werden, da die Fabrikanten solche zu nur 150 bis 250 m herstellen. Dasselbe gilt auch für verzinn- oder verbleiten Kupferdraht. So kleine Längen bieten aber bei der Montage und beim Unterhalt der Leitung so viele Schwierigkeiten und Nachteile, dass von der Verwendung genannter Materialien Umgang genommen werden muss.

Es bleibt somit nur noch die Möglichkeit, mit einem Anstrich der Leitung einen praktischen Versuch zu machen. Ein diesbezüglicher Versuch ist bereits vor längerer Zeit in kleinem Massstabe begonnen worden, doch wäre es verfrüht, jetzt schon einen definitiven Schluss ziehen zu wollen. Immerhin sei erwähnt, dass allem Anschein nach die Oxydation fast vollständig vermieden und also ein günstiges Resultat erzielt werden dürfte. Um diesen Versuch auszudehnen, ist der oben erwähnte, letzten Sommer ausgewechselte Kontaktdraht auf einer grösseren Distanz mit verschiedenen Schutzmitteln angestrichen worden. Wie schon gesagt, ist die Versuchsdauer zu kurz, um jetzt schon über die Wirkung ein Urteil fällen zu können.

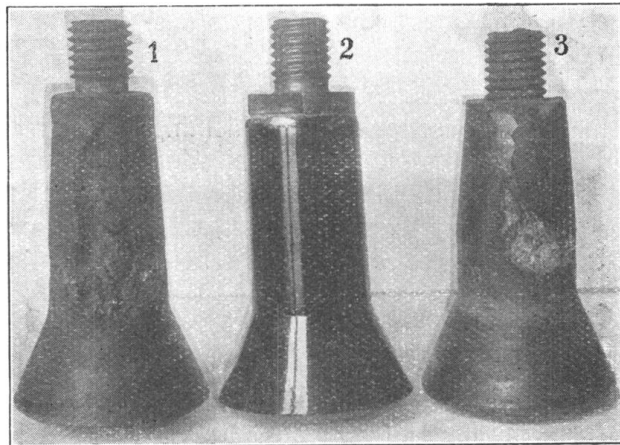
Abbildung 15. Isolierbolzen der Kontaktdraht-Aufhängung.

Als Uebelstand am bestehenden Isolortyp ist auch die Verwendung von Eisengummi zu bezeichnen. Während dieses Material im Freien keine Schwierigkeiten bietet, sind die damit im Tunnel, und ganz besonders an den feuchten und gleichzeitig warmen Stellen, gemachten Erfahrungen sehr schlecht. Es treten Beschädigungen auf, wie solche aus Abbildung 15 ersichtlich sind. Versuche mit Eisengummibolzen, die für Spannungen von 15 000 bis sogar 25 000 Volt bezeichnet waren, ergaben kein besseres Resultat. Derartige Isolierbolzen mussten teilweise schon nach 6 bis 8 Wochen Betriebsdauer wegen allzustarker Beschädigung ausgewechselt werden.

Diese rasche Zerstörung ist jedenfalls darauf zurückzuführen, dass, sobald sich ein Russbeleg gebildet hat, durch die warme feuchte Temperatur gefördert, Oberflächenfunken entstehen. Infolge dieser Funken werden dann der Russ- und Kohlenstaub in das Isoliermaterial eingebrannt; der Stromdurchgang kann leichter erfolgen, wodurch nach und nach die Isoliermasse des Bolzens mehr und mehr beschädigt wird.

1 = Schwarzer Eisengummi.
2 = Glas.
3 = Roter Eisengummi.

Ein Versuch, den Eisengummibolzen durch einen mit tellerförmigem Rande versehenen Porzellanisolator zu ersetzen, hat befriedigende Resultate ergeben. Dies bedingt allerdings die Auswechslung des kompletten Isolators. Neuerdings ist an Stelle des Eisengummis probeweise auch Glas verwendet worden (mittlerer Bolzen der Abbildung 15). Trotz der Versuchsdauer von nur einigen Monaten kann doch schon mit ziemlicher Sicherheit gesagt werden, dass auch hier das Resultat günstig sein wird. Bevor diese beiden letzteren Versuche ausgeführt wurden, sind die Eisengummibolzen probeweise mit einem auf denselben befestigten Porzellanring versehen worden, um, wie man annahm, die direkte Russablagerung auf dem Bolzen zu verhindern. Das Ergebnis war jedoch nicht den Erwartungen entsprechend. Lag nämlich der Ring ganz dicht am Bolzen an, so brach das Porzellan bei der geringsten Temperaturdifferenz entzwei. Wurde aber zwischen Bolzen und Ring ein kleiner Zwischenraum belassen, so sickerte das Kondensationswasser zwischen beiden durch, und es erfolgte dann wiederum ein Stromdurchgang und eine Beschädigung des Isoliermaterials.

Die Frage des Kontaktdraht-Isolators ist also trotz der oben erwähnten Versuche für den Simplontunnel noch nicht als endgültig gelöst zu betrachten.

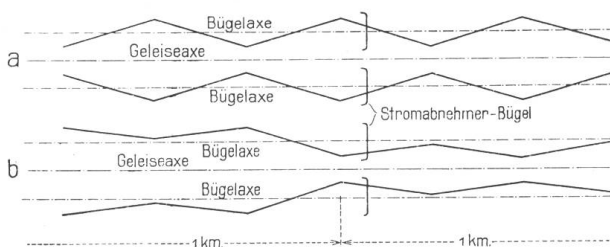
Abbildung 20. Zickzackführung der Kontaktdrähte im Tunnel.

a = ursprüngliche Ausführung.
b = abgeänderte Ausführung.
