Artikel: Betriebserfahrungen bei der elektrischen Zugförderung am Simplon

Autor: Kilchenmann, Bruno

Betriebserfahrungen bei der elektrischen Zugförderung am Simplon.

Von Bruno Kilchenmann, Lausanne.

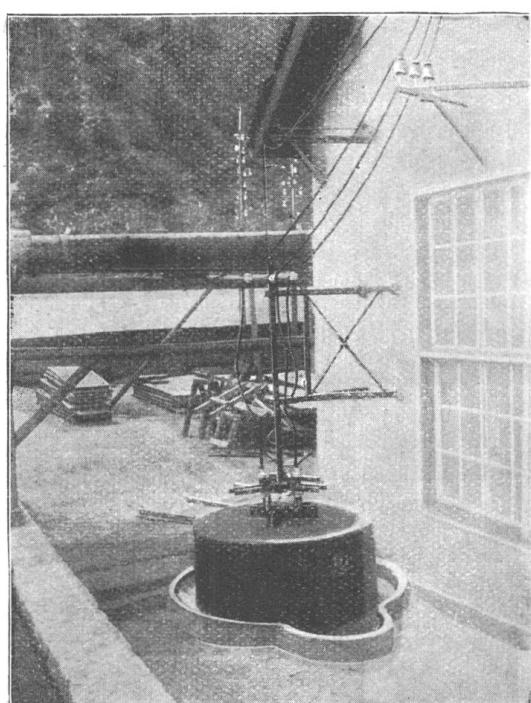
Abb. 3. Wasserwiderstand in Brig.

Allerdings befindet sich an Stelle der Turbinenregulatoren ein regulierbarer, in Abbildung 3 dargestellter Wasserwiderstand, welcher aus drei nach der in Abbildung 4 a angedeuteten Weise zusammengebauten Eisenplatten besteht. Durch mehr oder weniger tiefes Eintauchen derselben in laufendes, der Druckleitung entnommenes Wasser, wird die, während sich kein Zug auf der Strecke befindet, überschüssige elektrische Energie von 800 bis 1000 Kilowatt vernichtet. Die Leitfähigkeit des Wassers ändert sich jedoch mit der Jahreszeit derart, dass zur Abbremsung genannter Leistung im Sommer, zur Zeit der Schneeschmelze, der Uebergangswiderstand durch Zusatzplatten verkleinert werden muss. Die Anordnung dieser Platten ist aus Abbildung 4 b ersichtlich. In welchem Masse sich

Bei normaler Belastung des Bahngenerators und somit auch normaler Umlaufzahl der Turbinen erzeugen beide Reguliergeneratoren dieselbe Spannung, so dass der Reguliermotor nicht beeinflusst wird und also stille steht. Sobald nun aber die Belastung des Bahngenerators und dadurch dessen Umlaufzahl sich ändern, erfolgt auch eine Störung der Gleichgewichtslage der Regulierspannungen. Der Reguliermotor fängt an, sich in der einen oder andern Richtung zu drehen, und er läuft so lange, bis durch mehr oder weniger tiefes Eintauchen der Platten der Normalzustand wieder hergestellt ist. Diese Regulierung muss allerdings als sehr grob bezeichnet werden, so dass die Maschinisten öfters genötigt sind, von Hand nachzuhelfen. Immerhin werden durch diese automatische Regulierung gefährliche Tourenschwankungen vermieden. Da aber eine Einwirkung direkt nur auf den elektrischen Teil erfolgt, so ist ein Durchbrennen der Turbinen doch nicht vollständig ausgeschlossen. Wenn nämlich aus irgend einem Grunde eine Störung in der Erregung des Generators auftritt und dieser plötzlich vollständig entlastet würde, so könnte trotz Eintauchen des Wasserwiderstandes eine Erhöhung der Tourenzahl nicht vermieden werden. Selbstredend ist eine derartige Regulierungsart sehr unökonomisch. Der Generator leistet während dem 16stündigen Betriebe etwa 12 000 Kilowattstunden, wovon aber für die Traktion unter den jetzigen Verhältnissen nur etwa 3000 Kilowattstunden verwendet und der Rest, also über 70 %, im Wasserwiderstand in Wärme umgesetzt werden.

Unliebsam bemerkbar macht sich diese Regulierungsart auch auf das Parallelarbeiten der beiden Kraftwerke in Brig und in Iselle. Da in Iselle ein Turbinenregulator vorhanden ist, so muss natürlich die Umdrehungszahl der dortigen Traktionsgruppe um einige Prozent sinken, bevor der Regulator öffnet. Wenn nun aber, wie oben angedeutet, in Brig beständig auf konstante Tourenzahl reguliert würde, so wäre zwischen den beiden Zentralen der Synchronismus nicht immer gewahrt, und es träten mehr oder weniger starke Ausgleichströme auf, die, wenn nicht direkt störend, so doch nachteilig auf den Betrieb einwirken können.

Um ein besseres Parallelarbeiten zu erzielen, wird nun, sobald sich ein Zug auf der Strecke befindet, in Brig mittels des Wasserwiderstandes die Umdrehungszahl um 4 bis 5% tiefer gehalten, als wenn auf der Strecke kein Strom verbraucht wird. Diese Regulierung ist im Diagramm der Umdrehungszahl (Abb. 9) deutlich ersichtlich.

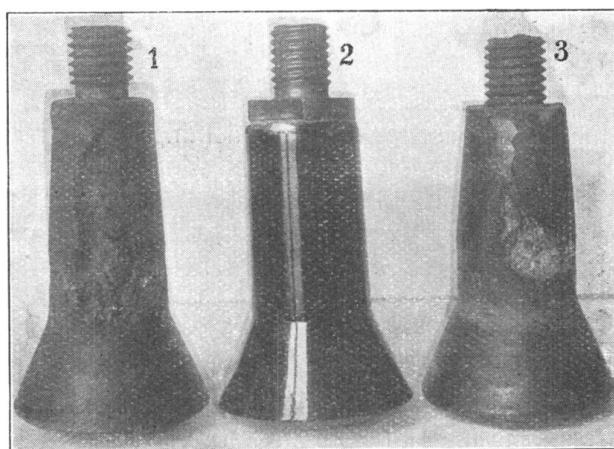
Abbildung 15. Isolierbolzen der Kontakt draht-Aufhängung.

Die Konstruktion der Kontaktdraht-Isolatoren muss wegen der horizontalen Anordnung der Porzellanglocken speziell für den Tunnelbetrieb als unvorteilhaft bezeichnet werden.

Als Uebelstand am bestehenden Isolatortyp ist auch die Verwendung von Eisengummi zu bezeichnen. Während dieses Material im Freien keine Schwierigkeiten bietet, sind die damit im Tunnel, und ganz besonders an den feuchten und gleichzeitig warmen Stellen, gemachten Erfahrungen sehr schlecht. Es treten Beschädigungen auf, wie solche aus Abbildung 15 ersichtlich sind. Versuche mit Eisengummibolzen, die für Spannungen von 15 000 bis sogar 25 000 Volt bezeichnet waren, ergaben kein besseres Resultat. Derartige Isolierbolzen mussten teilweise schon nach 6 bis 8 Wochen Betriebsdauer wegen allzustarker Beschädigung ausgewechselt werden.

Diese rasche Zerstörung ist jedenfalls darauf zurückzuführen, dass, sobald sich ein Russbeleg gebildet hat, durch die warme feuchte Temperatur gefördert, Oberflächenfunken entstehen. Infolge dieser Funken werden dann der Russ- und Kohlenstaub in das Isolermaterial eingearbeitet; der Stromdurchgang kann leichter erfolgen, wodurch nach und nach die Isoliermasse des Bolzens mehr und mehr beschädigt wird.

1 = Schwarzer Eisengummi.
2 = Glas.
3 = Roter Eisengummi.

Ein Versuch, den Eisengummibolzen durch einen mit tellerförmigem Rande versehenen Porzellanisolator zu ersetzen, hat befriedigende Resultate ergeben. Dies bedingt allerdings die Auswechselung des kompletten Isolators. Neuerdings ist an Stelle des Eisengummis probeweise auch Glas verwendet worden (mittlerer Bolzen der Abbildung 15). Trotz der Versuchsdauer von nur einigen Monaten kann doch schon mit ziemlicher Sicherheit gesagt werden, dass auch hier das Resultat günstig sein wird. Bevor diese beiden letzteren Versuche ausgeführt wurden, sind die Eisengummibolzen probeweise mit einem auf denselben befestigten Porzellanring versehen worden, um, wie man annahm, die direkte Russablagerung auf dem Bolzen zu verhindern. Das Ergebnis war jedoch nicht den Erwartungen entsprechend. Lag nämlich der Ring ganz dicht am Bolzen an, so brach das Porzellan bei der geringsten Temperaturdifferenz entzwei. Wurde aber zwischen Bolzen und Ring ein kleiner Zwischenraum belassen, so sickerte das Kondensationswasser zwischen beiden durch, und es erfolgte dann wiederum ein Stromdurchgang und eine Beschädigung des Isolermaterials.

Die Frage des Kontaktdraht-Isolators ist also trotz der oben erwähnten Versuche für den Simplontunnel noch nicht als endgültig gelöst zu betrachten.

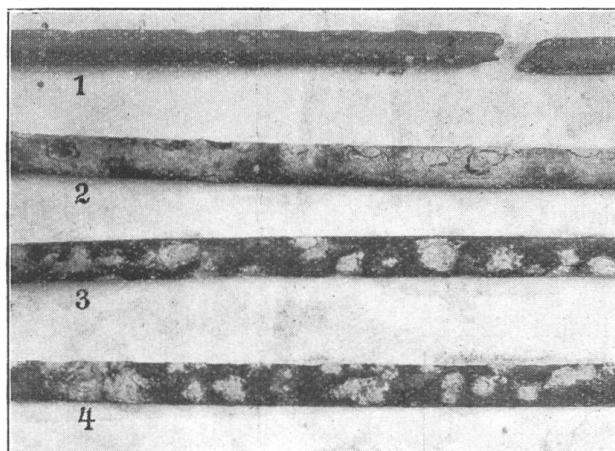
Abbildung 16. Oxydierte Kontakt drähte aus Kupfer.

Anders verhält es sich mit dem Fahrdrat am südlichen Ausgänge des Simplontunnels, indem dort der Kupferdraht durch Oxydation nach und nach stark angegriffen und beschädigt wird. Diese Oxydation war auf eine Distanz von etwa 2 km, vom Südportal aus gemessen, derart vorgeschritten, dass die Leitung im Laufe des letzten Sommers ausgewechselt werden musste. In Abbildung 16 ist die photographische Aufnahme eines oxydierten Drahtstückes reproduziert. An solchen Stellen des Fahrdrähtes ist vor der Entfernung der Russ- und Oxydationsschicht eine ganze Anzahl Erhöhungen sichtbar. Wird nun der Draht gereinigt, so treten an Stelle der Erhöhungen tiefe Einkerbungen zu Tage, durch welche der Querschnitt und damit auch die

während der oxydierte Draht nur noch eine

Zugfestigkeit von 1815 bis 1830 kg und eine

Dehnung von 5 % aufwies.

Die Abnahme der Zugfestigkeit beträgt somit etwa 7,5 %, diejenige der Dehnung jedoch 33 %.

Die Bruchstelle des Drahtes ist aus Abbildung 16 deutlich ersichtlich (Bruch bei der Zerreissprobe).

1 = gereinigter Draht mit Bruchstelle der Zerreissprobe.
2, 3, 4 = ungereinigte Drähte.

Welches ist nun der Grund dieser starken Oxydation des Kontakt drahtes? Darüber herrschten verschiedene Vermutungen. Man glaubte anfänglich an Ozonerscheinungen, hervorgerufen durch die, wenn auch nur selten, doch von Zeit zu Zeit infolge der feuchten Atmosphäre zwischen den Stromabnehmer-Bügeln und dem Kontakt drahten auftretenden Funken. Doch stellte sich diese Vermutung als unrichtig heraus. Es konnte nämlich festgestellt werden, dass die Oxydation der Kontaktleitung hauptsächlich auf die Russablage und die Einwirkung der feuchten und warmen Luft zurückzuführen ist. Um sich diesbezüglich Gewissheit zu verschaffen, ist folgender Versuch ausgeführt worden:

In einer Thonröhre wurden drei Kupferdrähte, wovon der eine durch Lokomotivrauch berusst, der zweite blank und der dritte mit einem Farbanstrich versehen war, einem warmen und feuchten Luftzuge ausgesetzt. Bereits nach zwei Monaten konnten am berussten Drahte Oxydationsstellen wahrgenommen werden, während sowohl der blanke, als auch der angestrichene Draht absolut keine derartige Spuren aufwiesen. Dieser Versuch lässt erkennen, dass die Verhältnisse jedenfalls bedeutend günstiger sein würden, wenn es tunlich wäre, das Befahren des Simplontunnels mit Dampflokomotiven vollständig zu vermeiden. Solange jedoch nur vier elektrische Lokomotiven zur Verfügung stehen, ist an ein solches Vorgehen nicht zu denken. Zudem wäre es betriebstechnisch nicht angezeigt, die auf der Strecke Iselle-Domodossola zur Verwendung kommenden Dampflokomotiven, welche dem Depot Brig zugeteilt sind, und somit regelmässig dorthin geleitet werden müssen, mit einer elektrischen Lokomotive durch den Tunnel zu schleppen, es sei denn, dass andere Gründe, wie beispielsweise der Ausbau des zweiten Tunnels, dies bedingen würde. Das einfachste Mittel, die Dampftraktion durch den Simplontunnel vollständig zu unterdrücken, wäre natürlich die Ausdehnung des elektrischen Betriebes bis Domodossola. Da sich dies in nächster Zeit jedoch noch nicht verwirklichen dürfte, so ist es richtiger, nach Mittel und Wegen zu suchen, durch die der oben erwähnte, nachteilige Einfluss der Lokomotivgase auf die Kontaktleitung beseitigt werden kann. Der angedeutete Versuch lässt erkennen, dass dies durch

Verwendung eines Fahrdrahtmaterials, auf welches die Rauchgase nicht schädlich einwirken, wird erreicht werden können.

Ein solches Material wäre Aluminium. Doch bietet Draht aus Reinaluminium zu wenig mechanische Widerstandsfähigkeit und dies ganz besonders gegen die Bestreichung durch die Stromabnehmer-Bügel. Zudem können sowohl Aluminiumdraht als auch Aluminiumlegierungen nicht in genügender Länge geliefert werden, da die Fabrikanten solche zu nur 150 bis 250 m herstellen. Dasselbe gilt auch für verzinnten oder verbleiten Kupferdraht. So kleine Längen bieten aber bei der Montage und beim Unterhalt der Leitung so viele Schwierigkeiten und Nachteile, dass von der Verwendung genannter Materialien Umgang genommen werden muss.

Es bleibt somit nur noch die Möglichkeit, mit einem Anstrich der Leitung einen praktischen Versuch zu machen. Ein diesbezüglicher Versuch ist bereits vor längerer Zeit in kleinem Massstabe begonnen worden, doch wäre es verfrüht, jetzt schon einen definitiven Schluss ziehen zu wollen. Immerhin sei erwähnt, dass allem Anschein nach die Oxydation fast vollständig vermieden und also ein günstiges Resultat erzielt werden dürfte. Um diesen Versuch auszudehnen, ist der oben erwähnte, letzten Sommer ausgewechselte Kontakt draht auf einer grösseren Distanz mit verschiedenen Schutzmitteln angestrichen worden. Wie schon gesagt, ist die Versuchsdauer zu kurz, um jetzt schon über die Wirkung ein Urteil fällen zu können.

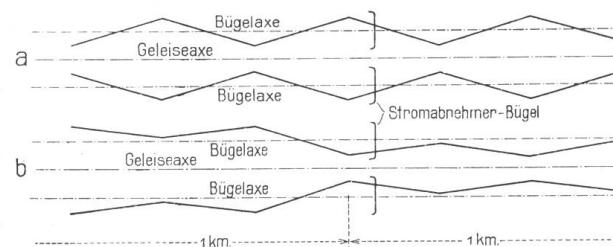
Abbildung 20. Zickzackführung der Kontaktdrähte im Tunnel.

a = ursprüngliche Ausführung.

b = abgeänderte Ausführung.
