November 1912
Novembre

Betriebserfahrungen bei der elektrischen Zugförderung am Simplon.

Von *Bruno Kilchenmann*, Lausanne.

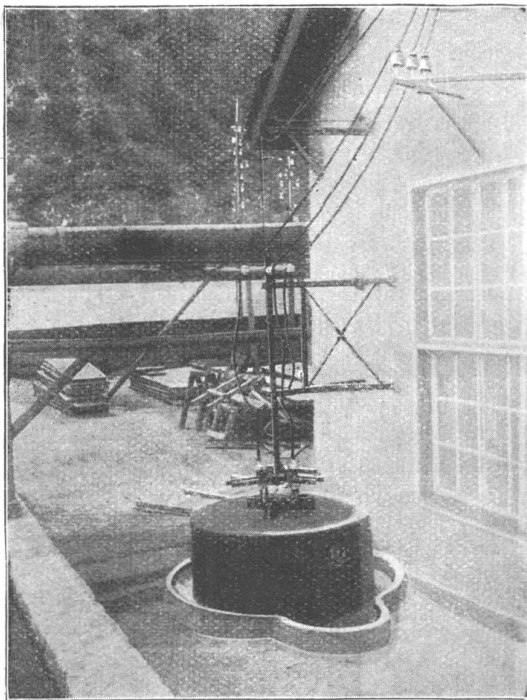
Abb. 3. Wasserwiderstand in Brig.

Allerdings befindet sich an Stelle der Turbinenregulatoren ein regulierbarer, in Abbildung 3 dargestellter Wasserwiderstand, welcher aus drei nach der in Abbildung 4 a angedeuteten Weise zusammengebauten Eisenplatten besteht. Durch mehr oder weniger tiefes Eintauchen derselben in laufendes, der Druckleitung entnommenes Wasser, wird die, während sich kein Zug auf der Strecke befindet, überschüssige elektrische Energie von 800 bis 1000 Kilowatt vernichtet. Die Leitfähigkeit des Wassers ändert sich jedoch mit der Jahreszeit derart, dass zur Abbremsung genannter Leistung im Sommer, zur Zeit der Schneeschmelze, der Uebergangswiderstand durch Zusatzplatten verkleinert werden muss. Die Anordnung dieser Platten ist aus Abbildung 4 b ersichtlich. In welchem Masse sich

Die Regulierung dieses Widerstandes erfolgt automatisch nach folgender Anordnung: Zwei kleine Gleichstromgeneratoren, von denen der eine durch die mit praktisch konstanter Umdrehungszahl laufende Beleuchtungsturbine, der andere durch die Traktionsturbinen angetrieben werden, arbeiten, einander entgegengeschaltet, auf einen Motor, welcher mittels Seiltrieb den Widerstand betätigt.

Bei normaler Belastung des Bahngenerators und somit auch normaler Umlaufzahl der Turbinen erzeugen beide Reguliergeneratoren dieselbe Spannung, so dass der Reguliermotor nicht beeinflusst wird und also stille steht. Sobald nun aber die Belastung des Bahngenerators und dadurch dessen Umlaufzahl sich ändern, erfolgt auch eine Störung der Gleichgewichtslage der Regulierspannungen. Der Reguliermotor fängt an, sich in der einen oder andern Richtung zu drehen, und er läuft so lange, bis durch mehr oder weniger tiefes Eintauchen der Platten der Normalzustand wieder hergestellt ist. Diese Regulierung muss allerdings als sehr grob bezeichnet werden, so dass die Maschinisten öfters genötigt sind, von Hand nachzuhelfen. Immerhin werden durch diese automatische Regulierung gefährliche Tourenschwankungen vermieden. Da aber eine Einwirkung direkt nur auf den elektrischen Teil erfolgt, so ist ein Durchbrennen der Turbinen doch nicht vollständig ausgeschlossen. Wenn nämlich aus irgend einem Grunde eine Störung in der Erregung des Generators auftritt und dieser plötzlich vollständig entlastet würde, so könnte trotz Eintauchen des Wasserwiderstandes eine Erhöhung der Tourenzahl nicht vermieden werden. Selbstredend ist eine derartige Regulierungsart sehr unökonomisch. Der Generator leistet während dem 16stündigen Betriebe etwa 12 000 Kilowattstunden, wovon aber für die Traktion unter den jetzigen Verhältnissen nur etwa 3000 Kilowattstunden verwendet und der Rest, also über 70 %, im Wasserwiderstand in Wärme umgesetzt werden.

Unliebsam bemerkbar macht sich diese Regulierungsart auch auf das Parallelarbeiten der beiden Kraftwerke in Brig und in Iselle. Da in Iselle ein Turbinenregulator vorhanden ist, so muss natürlich die Umdrehungszahl der dortigen Traktionsgruppe um einige Prozent sinken, bevor der Regulator öffnet. Wenn nun aber, wie oben angedeutet, in Brig beständig auf konstante Tourenzahl reguliert würde, so wäre zwischen den beiden Zentralen der Synchronismus nicht immer gewahrt, und es träten mehr oder weniger starke Ausgleichströme auf, die, wenn nicht direkt störend, so doch nachteilig auf den Betrieb einwirken können.

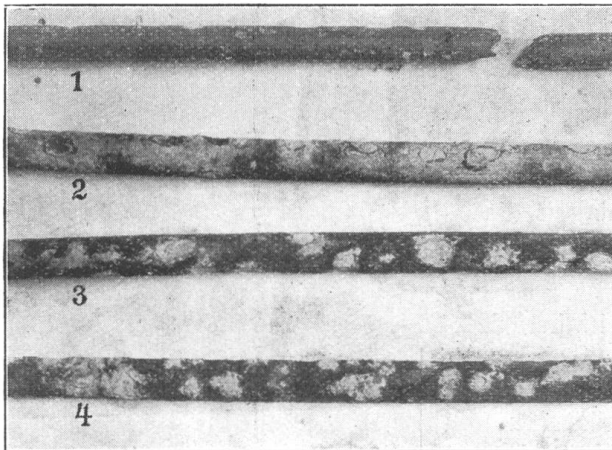
Abbildung 16. Oxydierte Kontaktdrähte aus Kupfer.

Anders verhält es sich mit dem Fahrdrabt am südlichen Ausgange des Simplontunnels, indem dort der Kupferdraht durch Oxydation nach und nach stark angegriffen und beschädigt wird. Diese Oxydation war auf eine Distanz von etwa 2 km, vom Südportal aus gemessen, derart vorgeschritten, dass die Leitung im Laufe des letzten Sommers ausgewechselt werden musste. In Abbildung 16 ist die photographische Aufnahme eines oxydierten Drahtstückes reproduziert. An solchen Stellen des Fahrdrabtes ist vor der Entfernung der Russ- und Oxydationsschicht eine ganze Anzahl Erhöhungen sichtbar. Wird nun der Draht gereinigt, so treten an Stelle der Erhöhungen tiefe Einkerbungen zu Tage, durch welche der Querschnitt und damit auch die

Leitfähigkeit, sowie die Zugfestigkeit verringert werden. Die Gewichtsabnahme des Drahtes beträgt indessen, unter Berücksichtigung der Aushöhlungen durch Oxydation, Abnützung durch die Stromabnehmer-Bügel, nur etwa 6,5 bis 7 %. Trotzdem schien es nicht ratsam, mit der Auswechslung des Drahtes länger zuzuwarten, indem die Oxydation in den letzten sechs Monaten sehr grosse Fortschritte gemacht hatte.

Die Abnahme der Zugfestigkeit beträgt somit etwa 7,5 %, diejenige der Dehnung jedoch 33 %.

Die Bruchstelle des Drahtes ist aus Abbildung 16 deutlich ersichtlich (Bruch bei der Zerreißprobe).

1 = gereinigter Draht mit Bruchstelle der Zerreißprobe.
2, 3, 4 = ungereinigte Drähte.

Welches ist nun der Grund dieser starken Oxydation des Kontaktdrahtes? Darüber herrschten verschiedene Vermutungen. Man glaubte anfänglich an Ozonerscheinungen, hervorgerufen durch die, wenn auch nur selten, doch von Zeit zu Zeit infolge der feuchten Atmosphäre zwischen den Stromabnehmer-Bügeln und dem Kontaktdrahte auftretenden Funken. Doch stellte sich diese Vermutung als unrichtig heraus. Es konnte nämlich festgestellt werden, dass die Oxydation der Kontaktleitung hauptsächlich auf die Russablage und die Einwirkung der feuchten und warmen Luft zurückzuführen ist. Um sich diesbezüglich Gewissheit zu verschaffen, ist folgender Versuch ausgeführt worden:

Es bleibt somit nur noch die Möglichkeit, mit einem Anstrich der Leitung einen praktischen Versuch zu machen. Ein diesbezüglicher Versuch ist bereits vor längerer Zeit in kleinem Massstabe begonnen worden, doch wäre es verfrüht, jetzt schon einen definitiven Schluss ziehen zu wollen. Immerhin sei erwähnt, dass allem Anschein nach die Oxydation fast vollständig vermieden und also ein günstiges Resultat erzielt werden dürfte. Um diesen Versuch auszudehnen, ist der oben erwähnte, letzten Sommer ausgewechselte Kontaktdraht auf einer grösseren Distanz mit verschiedenen Schutzmitteln angestrichen worden. Wie schon gesagt, ist die Versuchsdauer zu kurz, um jetzt schon über die Wirkung ein Urteil fällen zu können.

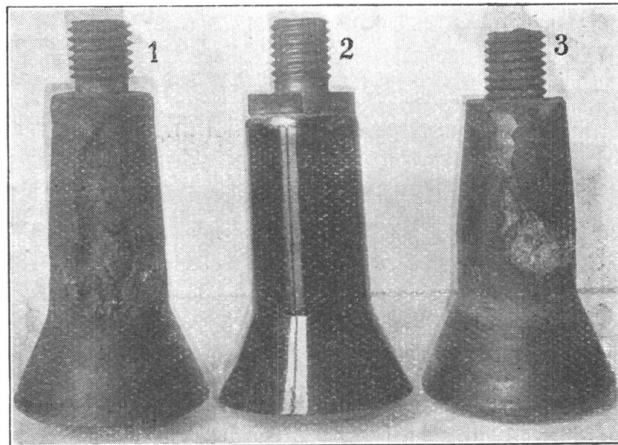
Abbildung 15. Isolierbolzen der Kontaktdraht-Aufhängung.

Als Uebelstand am bestehenden Isolortyp ist auch die Verwendung von Eisengummi zu bezeichnen. Während dieses Material im Freien keine Schwierigkeiten bietet, sind die damit im Tunnel, und ganz besonders an den feuchten und gleichzeitig warmen Stellen, gemachten Erfahrungen sehr schlecht. Es treten Beschädigungen auf, wie solche aus Abbildung 15 ersichtlich sind. Versuche mit Eisengummibolzen, die für Spannungen von 15 000 bis sogar 25 000 Volt bezeichnet waren, ergaben kein besseres Resultat. Derartige Isolierbolzen mussten teilweise schon nach 6 bis 8 Wochen Betriebsdauer wegen allzustarker Beschädigung ausgewechselt werden.

Diese rasche Zerstörung ist jedenfalls darauf zurückzuführen, dass, sobald sich ein Russbeleg gebildet hat, durch die warme feuchte Temperatur gefördert, Oberflächenfunken entstehen. Infolge dieser Funken werden dann der Russ- und Kohlenstaub in das Isoliermaterial eingebrannt; der Stromdurchgang kann leichter erfolgen, wodurch nach und nach die Isoliermasse des Bolzens mehr und mehr beschädigt wird.

1 = Schwarzer Eisengummi.
2 = Glas.
3 = Roter Eisengummi.

Ein Versuch, den Eisengummibolzen durch einen mit tellerförmigem Rande versehenen Porzellanisolator zu ersetzen, hat befriedigende Resultate ergeben. Dies bedingt allerdings die Auswechslung des kompletten Isolators. Neuerdings ist an Stelle des Eisengummis probeweise auch Glas verwendet worden (mittlerer Bolzen der Abbildung 15). Trotz der Versuchsdauer von nur einigen Monaten kann doch schon mit ziemlicher Sicherheit gesagt werden, dass auch hier das Resultat günstig sein wird. Bevor diese beiden letzteren Versuche ausgeführt wurden, sind die Eisengummibolzen probeweise mit einem auf denselben befestigten Porzellanring versehen worden, um, wie man annahm, die direkte Russablagerung auf dem Bolzen zu verhindern. Das Ergebnis war jedoch nicht den Erwartungen entsprechend. Lag nämlich der Ring ganz dicht am Bolzen an, so brach das Porzellan bei der geringsten Temperaturdifferenz entzwei. Wurde aber zwischen Bolzen und Ring ein kleiner Zwischenraum belassen, so sickerte das Kondensationswasser zwischen beiden durch, und es erfolgte dann wiederum ein Stromdurchgang und eine Beschädigung des Isoliermaterials.

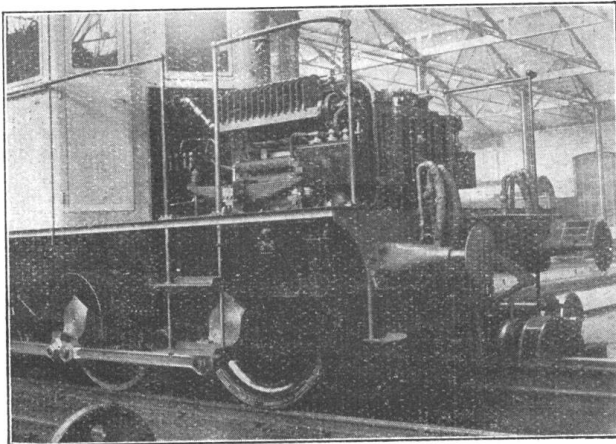
Abbildung 19. Autotransformator mit Schaltapparaten von Lokomotive No. 366.

und alle übrigen blanken Teile sind gewöhnlich schon nach der ersten Fahrt durch den Tunnel infolge der Niederschläge ganz nass. Selbst die Holzverkleidung im Führerstand wird oft vollständig feucht. Durch einen abfallenden Wassertropfen können sehr leicht Stromübergänge und Kurzschlüsse eingeleitet werden. Trotz der relativ niedrigen Spannung ist zu Anfang, bis alle Teile genügend isoliert waren, mehrmals ein Ueberspringen auf eine Entfernung bis zu 10 cm und mehr erfolgt, glücklicherweise ohne allzu-grosse Beschädigungen zu verursachen, indem durch rasches Abheben der Lokomotivbügel von der Leitung der Strom in kürzester Zeit unterbrochen wurde. Dies ist das beste Mittel, um die Wirkung der trotz aller Vorsichtsmassregeln doch etwa auftretenden Kurzschlüsse möglichst zu beschränken. Durch Verwendung von Oelschaltern würden sich wahrscheinlich derartige Störungen fast vollständig vermeiden lassen. Bei den Simplonlokomotiven fehlt es jedoch hierzu am erforderlichen Platz, so dass man genötigt war, dem Uebelstande auf andere Weise abzuwehren. Dies geschah durch Anstreichen sämtlicher blanker,

nicht als Kontaktflächen aber doch als Stromleiter dienenden Teile mit einem Isolierlack. Auf diese Weise tritt eine bedeutend geringere Wirkung der Kondensation auf, und es sind tatsächlich die Unregelmässigkeiten fast vollständig verschwunden.
