Quelques cas de surtensions d'origine atmosphérique dans un grand réseau aérien.

Par A. Waeber, ing., Fribourg.

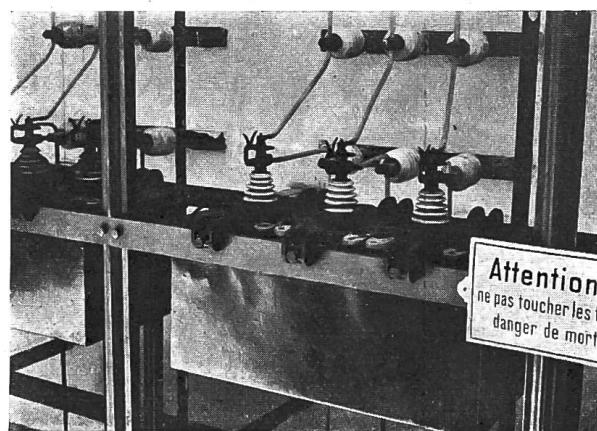
Fig. 1. Usine d'Hauterive. Transformateur d'intensité shunté. 1904.

De plus, chaque groupe de machines fut également protégé par un self d'environ $\frac{1}{20000}$ d'Henrys. Cette installation, exécutée en 1904 (Fig. 1) montre la disposition du réducteur de courant shunté, la mise à terre des barres et la disposition des selfs. (Voir le schéma de distribution de l'usine de Montbovon (Fig. 2).

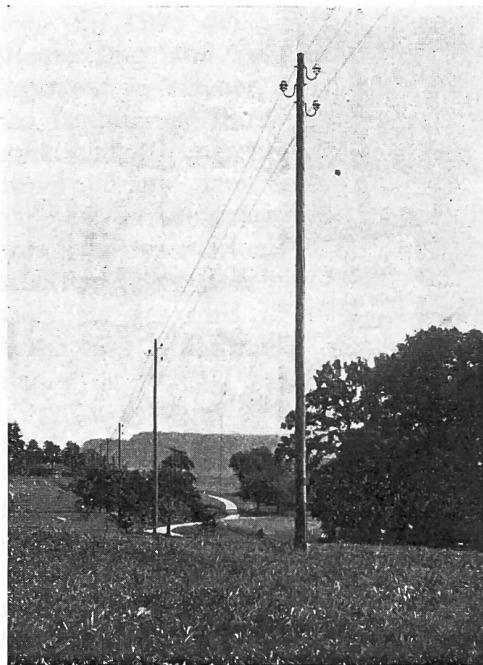
Fig. 4. Ligne à 32 000 volt. 7 poteaux fondroyés.

Les départs 32000 volts de l'usine de Hauterive furent installés en 1907 et complétés en 1913 (schéma ci-joint Fig. 3). La station se composait de deux départs protégés par des batteries de condensateurs. Les selfs en fer étaient intercalés entre les barres de distribution et les transformateurs, sur la haute tension. Le schéma des installations exécutées en 1912 et 1913, comprend 5 départs, protégés chacun par une batterie de condensateurs, une série de bobines de self et une décharge à jet d'eau d'un débit de 0,02 Amp. disposée en avant des tableaux. Les départs sont reliés sur une série de barres auxiliaires; entre celles-ci et les barres de distribution sont également intercalés des selfs. Une des lignes principales, longue de 50 km, possédant à son extrémité un seul poste également équipé de condensateurs, d'une décharge à jet d'eau et de selfs, a été plusieurs fois frappée par la foudre. La Fig. 4 montre 7 poteaux de la ligne primaire, lesquels furent foudroyés sans qu'il y ait eu répercussion ni à la station de départ, ni à l'arrivée. Il est à remarquer que, presque régulièrement, la distance frappée comprend 7 ou 8 poteaux, soit une longueur de 300 m environ. Sur une partie du parcours, le coup de foudre a défibré le poteau en laissant les esquilles attachées par le sommet, comme le montre la Fig. 5, tandis que sur la partie inférieure de la ligne, la décharge paraît avoir eu lieu de haut en bas, les esquilles étant attachées au poteau par la base, selon Fig. 6. La Fig. 7 montre le poteau du milieu frappé dans les deux sens, de bas en haut et de haut en bas.

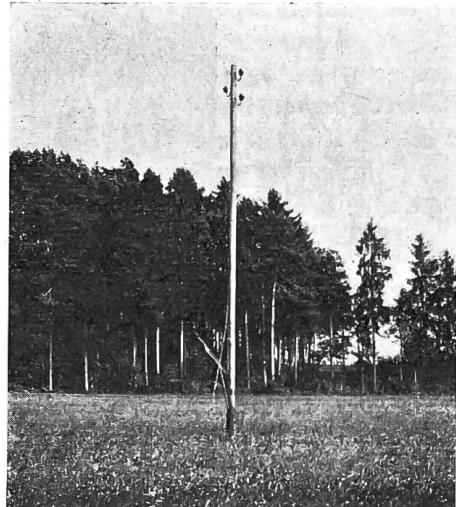
Fig. 5. Poteau fondroyé esquilles attachées par le sommet.

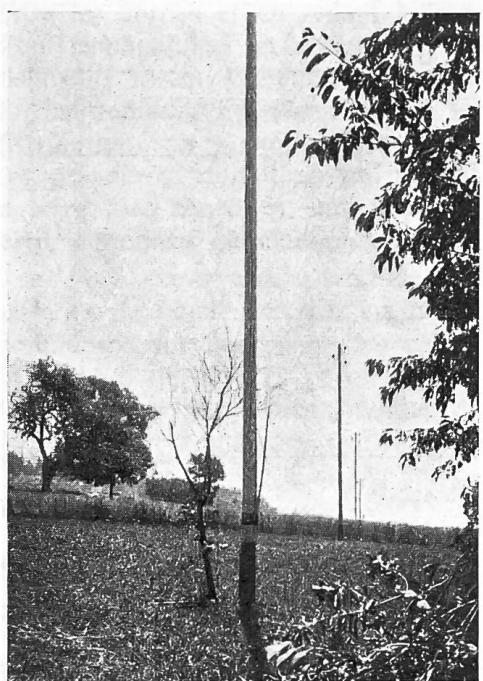
Fig. 6. Poteau fondroyé esquilles attachées par la base.

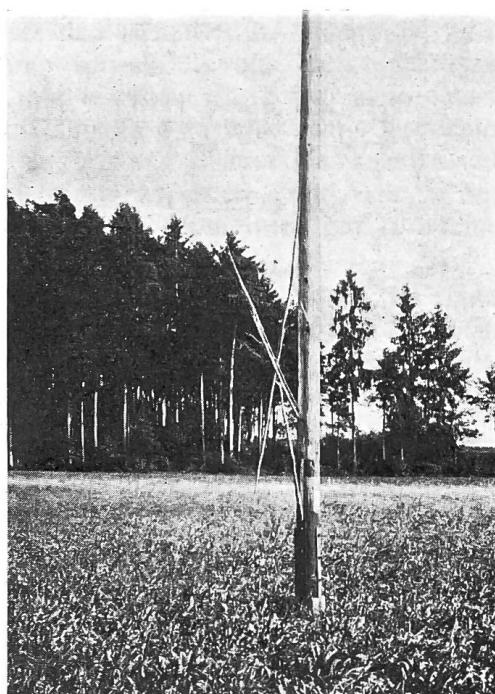
Fig. 7. Poteau fondroyé dans les deux sens.

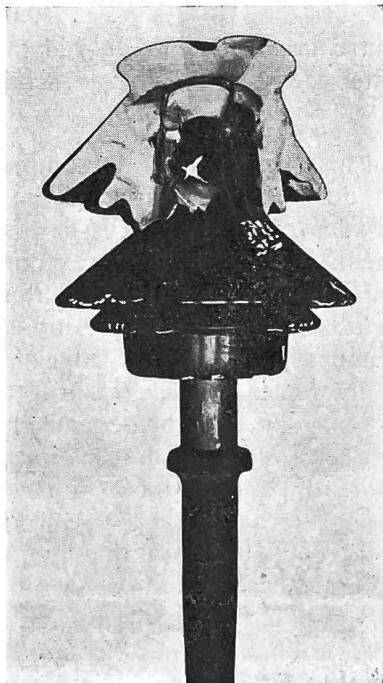
On a constaté également, sur une ligne soutenue par des mâts en béton armé, des cas d'isolateurs foudroyés. Alors que la ligne n'était pas sous tension, un isolateur a été complètement perforé (Fig. 8) tandis que les appareils de contrôle montés dans une cabine voisine accusaient un arc de 30 mm de longueur entre pointes, soit d'un ordre de 28000 à 30000 volts.

Fig. 8. Isolateur fondroyé. (Union d'essai 90 000 volts.)

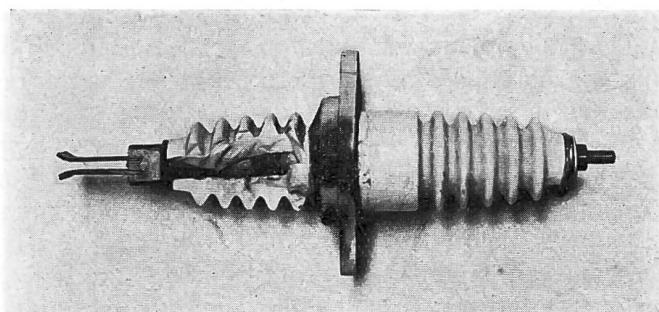
Fig. 11. Isolateur de traversée 32 000 volts.

Un cas non moins intéressant a été observé sur cette même ligne, dans les isolateurs traversant une pièce métallique (isolateur d'entrée de transformateur et isolateur de passage dans la cabine). Lors de coups de foudre ou de fortes décharges, il arriva que l'un ou l'autre de ces isolateurs furent crevés. Leur étude minutieuse fit découvrir qu'à l'intérieur, sur la partie conductrice du fil, il y avait des traces d'azotate de cuivre. Ces isolateurs de traversée sont construits de la manière suivante (Fig. 11): Le conducteur est recouvert d'un isolement de micarta d'environ 1 cm d'épaisseur, le tout logé dans l'isolateur de porcelaine,

et résistant à une tension de 90 000 volts. Sur les isolateurs encore en bon état, des effluves continuels passent entre le conducteur et la porcelaine, produisant de l'ozone et des vapeurs nitreuses qui, à la longue, rongent complètement le conducteur et transforment la porcelaine. Le laboratoire cantonal de chimie examina un de ces isolateurs de traversée défectueux, et trouva sur sa paroi intérieure, ainsi que sur le tube de micanite, de forts dépôts d'acide azotique. (Voir Fig. 12 ci-annexée.) L'isolateur a dû, dans ce cas, fonctionner comme un condensateur, la ligne formant une des armatures, la partie métallique une des autres armatures à la terre, l'air et la porcelaine le diélectrique. En remplaçant complètement les isolateurs d'une masse isolante qui interdit toute présence d'air et la formation d'effluves, l'inconvénient ci-dessus est désormais supprimé.
