Artikel: Quelques cas de surtensions d'origine atmosphérique dans un grand réseau aérien
Autor: Waeber, A.
DOI: <https://doi.org/10.5169/seals-1059662>

Quelques cas de surtensions d'origine atmosphérique dans un grand réseau aérien.

Par A. Waeber, ing., Fribourg.

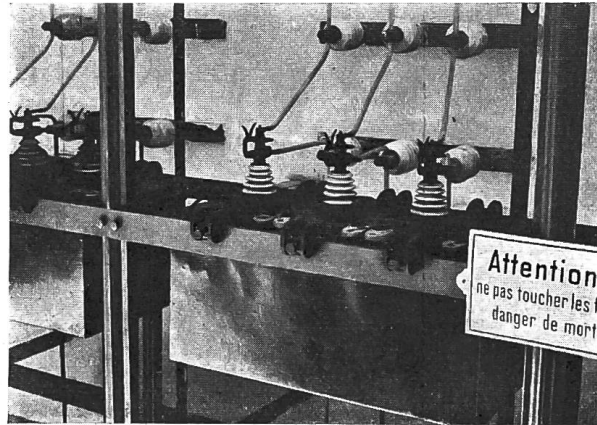
Fig. 1. Usine d'Hauterive. Transformateur d'intensité shunté. 1904.

De plus, chaque groupe de machines fut également protégé par un self d'environ $\frac{1}{20\,000}$ d'Henry. Cette installation, exécutée en 1904 (Fig. 1) montre la disposition du réducteur de courant shunté, la mise à terre des barres et la disposition des selfs. (Voir le schéma de distribution de l'usine de Montbovon (Fig. 2).

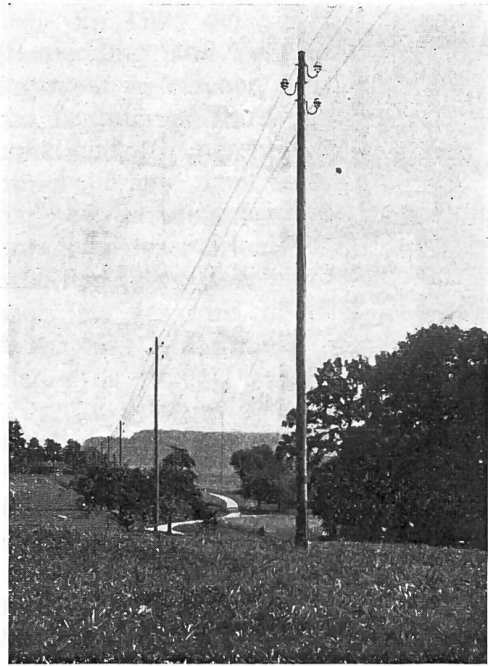
Fig. 4. Ligne à 32 000 volt. 7 poteaux fondroyés.

Les départs 32000 volts de l'usine de Hauterive furent installés en 1907 et complétés en 1913 (schéma ci-joint Fig. 3). La station se composait de deux départs protégés par des batteries de condensateurs. Les selfs en fer étaient intercalés entre les barres de distribution et les transformateurs, sur la haute tension. Le schéma des installations exécutées en 1912 et 1913, comprend 5 départs, protégés chacun par une batterie de condensateurs, une série de bobines de self et une décharge à jet d'eau d'un débit de 0,02 Amp. disposée en avant des tableaux. Les départs sont reliés sur une série de barres auxiliaires; entre celles-ci et les barres de distribution sont également intercalés des selfs. Une des lignes principales, longue de 50 km, possédant à son extrémité un seul poste également équipé de condensateurs, d'une décharge à jet d'eau et de selfs, a été plusieurs fois frappée par la foudre. La Fig. 4 montre 7 poteaux de la ligne primaire, lesquels furent foudroyés sans qu'il y ait eu répercussion ni à la station de départ, ni à l'arrivée. Il est à remarquer que, presque régulièrement, la distance frappée comprend 7 ou 8 poteaux, soit une longueur de 300 m environ. Sur une partie du parcours, le coup de foudre a défibré le poteau en laissant les esquilles attachées par le sommet, comme le montre la Fig. 5, tandis que sur la partie inférieure de la ligne, la décharge paraît avoir eu lieu de haut en bas, les esquilles étant attachées au poteau par la base, selon Fig. 6. La Fig. 7 montre le poteau du milieu frappé dans les deux sens, de bas en haut et de haut en bas.

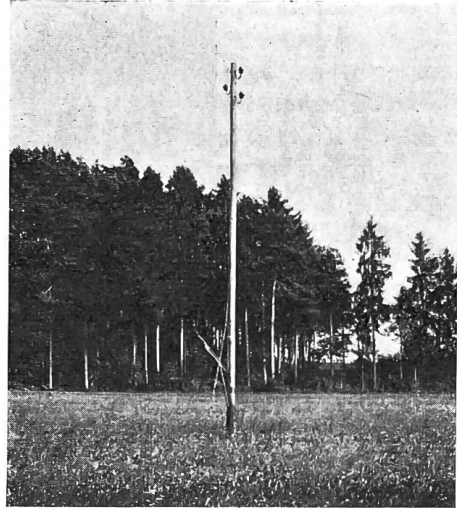
Fig. 5. Poteau fondroyé
esquilles attachées par le sommet.

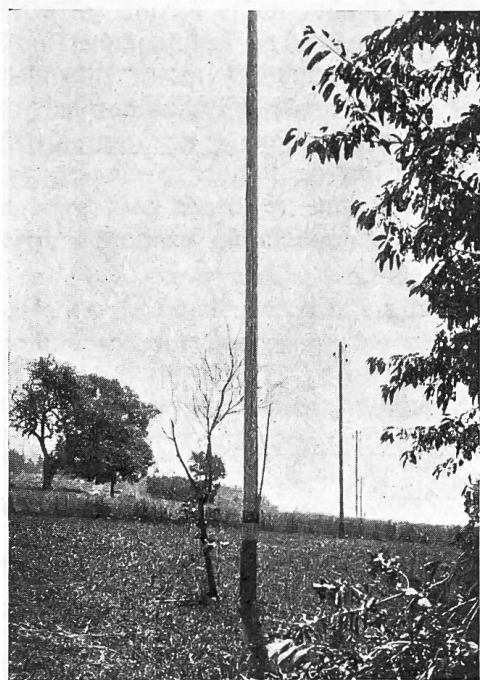
Fig. 6. Poteau fondroyé esquilles attachées par la base.

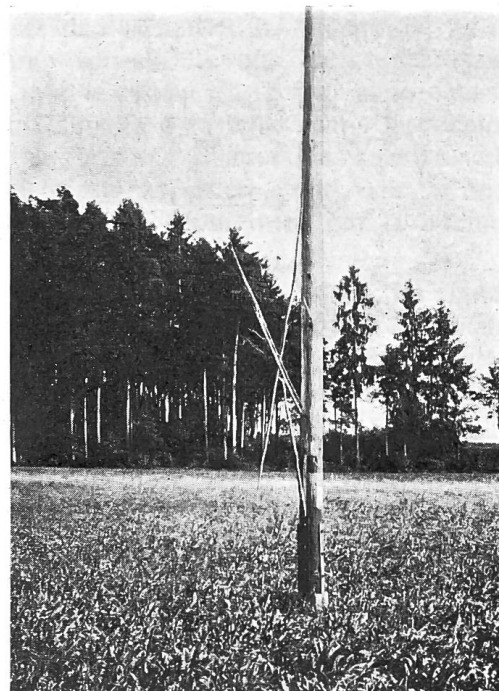
Fig. 7. Poteau fondroyé dans les deux sens.

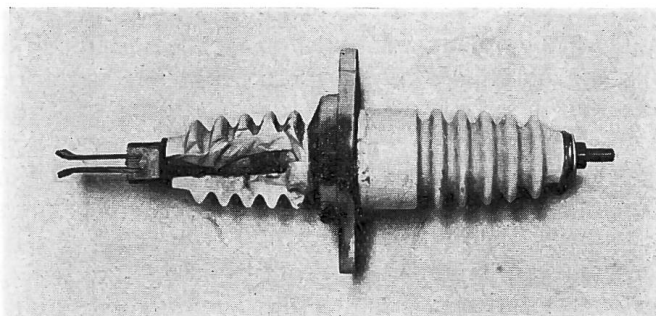
Un cas non moins intéressant a été observé sur cette même ligne, dans les isolateurs traversant une pièce métallique (isolateur d'entrée de transformateur et isolateur de passage dans la cabine). Lors de coups de foudre ou de fortes décharges, il arriva que l'un ou l'autre de ces isolateurs furent crevés. Leur étude minutieuse fit découvrir qu'à l'intérieur, sur la partie conductrice du fil, il y avait des traces d'azotate de cuivre. Ces isolateurs de traversée sont construits de la manière suivante (Fig. 11) : Le conducteur est recouvert d'un isolement de micarta d'environ 1 cm d'épaisseur, le tout logé dans l'isolateur de porcelaine,

Fig. 11. Isolateur de traversée 32 000 volts.

et résistant à une tension de 90 000 volts. Sur les isolateurs encore en bon état, des effluves continus passent entre le conducteur et la porcelaine, produisant de l'ozone et des vapeurs nitreuses qui, à la longue, rongent complètement le conducteur et transforment la porcelaine. Le laboratoire cantonal de chimie examina un de ces isolateurs de traversée défectueux, et trouva sur sa paroi intérieure, ainsi que sur le tube de micanite, de forts dépôts d'acide azotique. (Voir Fig. 12 ci-annexée.) L'isolateur a dû, dans ce cas, fonctionner comme un condensateur, la ligne formant une des armatures, la partie métallique une des autres armatures à la terre, l'air et la porcelaine le diélectrique. En remplissant complètement les isolateurs d'une masse isolante qui interdit toute présence d'air et la formation d'effluves, l'inconvénient ci-dessus est désormais supprimé.

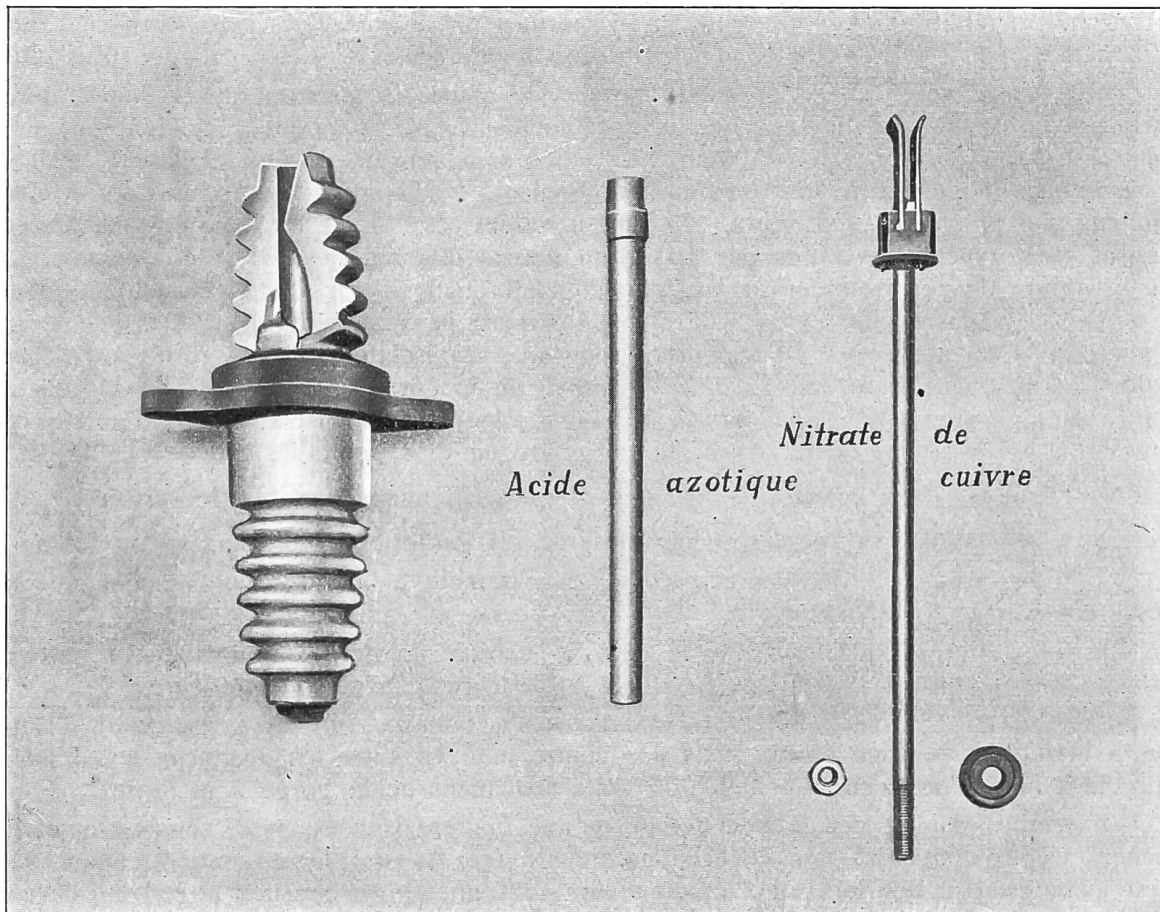
Fig. 12. Isolateurs de traversée 32 000 volts, Hauterive.
