Artikel: Ueber einige typische Blitzschläge in der Schweiz in den Jahren 1931 und 1932

Autor: Morel, Ch.

Ueber einige typische Blitzschläge in der Schweiz in den Jahren 1931 und 1932.

Aus den Erhebungen der Kommission des SEV für Gebäudeblitzschutz,
bearbeitet vom Generalsekretariat des SEV und VSE (Ing. Ch. Morel).

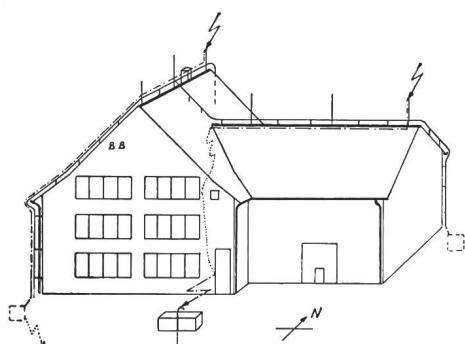
Fig. 1.
Fall 214—32, in Herisau.

Fall 214—32, in Herisau (Appenzell A.-Rh.), 28. August 1932, 15 Uhr 30 (Fig. 1).

1. Teilentladung: Auffangstange rechts (ca. 10 mm geschmolzen), Firstblech (bei jedem Stoss infolge «Blitzwirkung» aufgerollt und zerrissen), bei der Dachkehle Durchschlag des Schindeldaches, Ueberspringen auf elektrische Leitungen (Zähler zertrümmert und die Treppe hinunter geworfen), bei der Haustüre Durchschlag des Türpfostens von

der elektrischen Leitung aus und Ueberspringen auf den Brunnen.

2. Teilentladung: Auffangspitze links (leichte Beschädigung), Ableitung (Beschädigung der Dachrinne und des untersten Teiles des Abfallrohres), Ueberspringen von der Elektrode (in der Erde) auf die 6 m entfernte und 60 cm tiefe Wasserleitung zum Brunnen (Durchlochung der Leitung an verschiedenen Stellen). Die Elektroden waren nicht mit der Wasserleitung verbunden.

In diesen drei Fällen (Herisau, Schwellbrunn und Frauchwil) muss der Ausbreitungswiderstand der Elektroden zu gross gewesen sein, so dass die Entladung sich zum Teil einen andern Weg zum Boden suchen musste. Im ersten Falle wäre der Anschluss aller Ableitungen an die Wasserleitung gegeben gewesen; im zweiten Falle hätte die Verlegung der Elektroden, eine in die Nähe der Jauchegrube und eine in die Nähe des Brunnens, ev. mit Anschluss an die Brunnenleitung, vielleicht das Unheil verhüten können. Im dritten Falle war die Elektrode durch einige Meter Eisendraht gebildet und derart verrostet, dass der Uebergangswiderstand zu gross war.

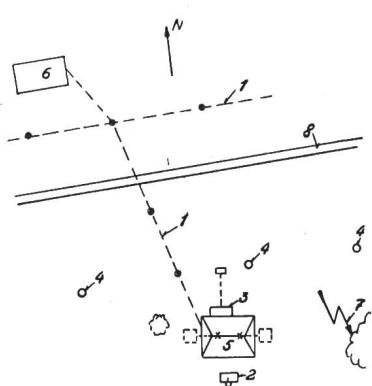
Fig. 2.
Fall 215—32, in Schwellbrunn.

Fall 215—32, in Schwellbrunn (Appenzell A.-Rh.), 18. September 1932, 18 Uhr 45 (Fig. 2).

Einzelstehendes Gebäude (5), Stall mit Heubühne, geschützt durch einen Blitzableiter mit 2 Auffangstangen und 2 Ableitungen mit Kupferplattenelektroden östlich und westlich des Gebäudes. Im Norden, in etwa 30 m Entfernung, geht eine Wasserleitung vorbei, mit 3 Brunnenschächten (4). Nördlich des Hauses befindet sich auch die Jauchegrube (3). Südlich des Hauses steht ein Brunnen (2). Oestlich befindet sich in ca. 50 m Entfernung ein Wäldchen, in das der Blitz im August 1932 einschlug (7). Die Einführung der elektrischen Leitung (1) auf der Westwand ist ca. 50 cm von der Ableitung entfernt. Der Blitz muss in den Blitzableiter eingeschlagen haben, denn eine der Auffangstangenspitzen war angeschmolzen. Ueber den Blitzweg fehlen Anhaltspunkte, denn das Gebäude wurde in so kurzer Zeit eingeäschert,

dass der Besitzer und sein Knecht, die sich darin befanden, sich nur knapp retten konnten, nachdem sie das Vieh losgebunden hatten. Trotzdem blieben noch 12 Stück in den Flammen. In den Nachbarhäusern (6) wurden die elektrischen Installationen durch heftige Ueberspannungen beschädigt. Typischer Fall eines Blitzschlages sehr hoher Stromstärke mit starker und plötzlicher Zündwirkung.

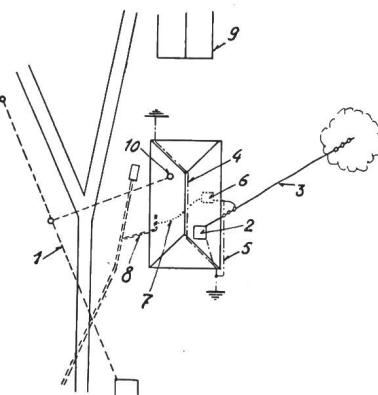
Fig. 3.
Fall 180—32, in Frauchwil.

Fall 180—32, in Frauchwil bei Aarberg (Bern), 21. August 1932, 20 Uhr 30 (Fig. 3).

Der Blitz schlug in den geschützten Kamin (2) ein, an welchem die Antenne (3) befestigt war, ging der Ableitung entlang bis zur Befestigung der Antennenerdung (5), benützte diese, um zur Antenneneinführung und von da über den Radioapparat (6) und seine Betriebserdung (7) an die Wasserleitung (8) in der Küche zu gelangen. Die von der Entladung benützten Radioleitungen wurden bei jeder Befestigungsagraffe geschmolzen. Schaden entstand außerdem am Kamin, am Radioapparat und wenig an der elektrischen Starkstrominstallation. In ca. 25 m Entfernung befindet sich ein höher gelegenes Gebäude (9). In gleicher Entfernung geht eine elektrische Leitung (1) vorbei, von der ein Strang zum Dachständer (10) abzweigt.

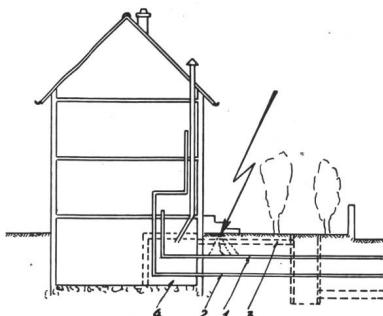
Fig. 4.
Fall 42—32, in Neuallschwyl.

Fall 42—32, in Neuallschwyl (Baselland), 27. August 1932, 21 Uhr (Fig. 4).

Der Blitz schlug unmittelbar neben dem Gebäude in den Boden und machte ein ca. 60 cm

tiefer, trichterförmiges Loch bis zur Gasleitung (1), das höher gelegene, aus Zement hergestellte Ueber-

laufrohr (3) der Jauchegrube (4) zerstörend. Wie eine sorgfältige Nachprüfung aller Metallteile des Gebäudes, besonders der vertikalen Metallmassen (Abortröhren), wobei keinerlei Schmelz- oder Brandspuren festgestellt werden konnten, nachträglich ergab, hat hier die Entladung sämtliche guten Leiter verschmäht, um direkt neben dem Hause — allerdings in die Gasleitung — zum Boden zu gelangen. Unterhalb der Gasleitung befand sich noch eine Wasserleitung (2).

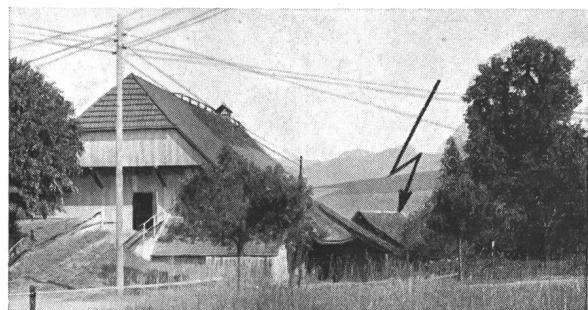
Fig. 6.
Fall 6—31, in Wahlern, Ansicht von Norden.

Fall 6—31, in Wahlern (Bern), 10. Juni 1931, abends (Fig. 6, 7 und 8).

Seitlich eines grossen Bauernhauses (Fig. 6), das mit einer modernen Blitzschutzanzlage versehen ist und eine Dachständereinführung besitzt, steht, tiefer gelegen, ein Speicher aus Holz, ohne Blitzableiter, in dessen Südgiebel der Blitz einschlug. Die Entladung ging zum Teil der äusseren Giebelwand (Fig. 7) aus Holz entlang (der Weg zeigte sich als ein abgehobelt aussehender, 2 cm breiter Streifen, sprang von da auf den nahe an die Wand heranreichenden Hebel einer Jauchepumpe über, um von der Pumpe über das Drahtgitter eines Triebbeetes zur Erde zu gelangen. Unter dem Drahtgitter wurden die Pflanzen zerstört. Zum andern

Teil drang die Entladung von der Giebelspitze ins Innere, wo ganz oben unter dem Dach

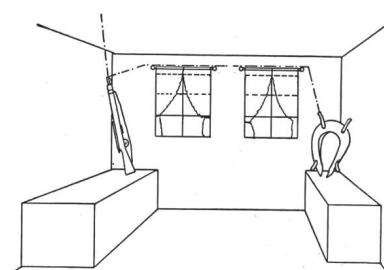
Fig. 8.
Fall 6—31, in Wahlern,
Inneres der Speicherkammer.

Viehglocken aufgehängt waren, entzündete in der Nähe der Glocken gelagerte Säcke (der Brand konnte gelöscht werden), drang weiter durch die Decke in ein Zimmerchen (Fig. 8), sprengte einen

Gewehrlauf, sprang auf die Vorhangstangen über, wobei ein Vorhang angebrannt wurde, und von da auf einen Kummet, der gespalten wurde. Von da an waren keine Spuren mehr zu finden.

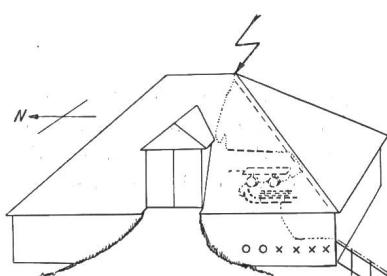
Fig. 10.
Fall 77—31, in Flühli.

Fall 77—31, in Flühli (Luzern), 1. Juli 1931, 15 Uhr 50 (Fig. 10).

Einschlagstelle: Firstecke des Schindeldaches ohne äussere Metallteile. Die Entladung nahm ihren Weg längs der Dachfläche, wo viele Schindeln beschädigt wurden, drang durch das Dach in das Innere auf alte Eisenröhren, sprang auf den Schrägbalken über, dem ein starker Splitter abgerissen wurde, streifte die eisernen Beschläge von Wagen und Schlitten (verrusted Stellen), drang durch das Futterloch in den Stallraum ein, um durch die Wand (Beschädigung) hindurch im Sta-

cheldrahtzaun zu verschwinden. Dabei wurden im Stalle vier Stück Vieh getötet (X) und zwei weitere (o) erblindeten an dem der Austrittsstelle des Blitzes abgewendeten Auge.

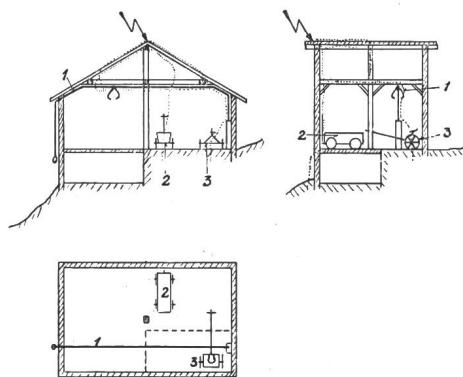
Fig. 11.
Fall 37—32, in Kienberg b/Sissach.

Fall 37—32, in Kienberg bei Sissach (Baselland), 13. Juli 1932, 19 Uhr (Fig. 11).

Einschlagstelle: Dachfirst. Blitzweg: über und unter das Dach nach den Eisenteilen des Heuaufzuges (1) und durch landwirtschaftliche Maschinen (2), (3) zur Erde.

Schaden an Dach und Maschinen.

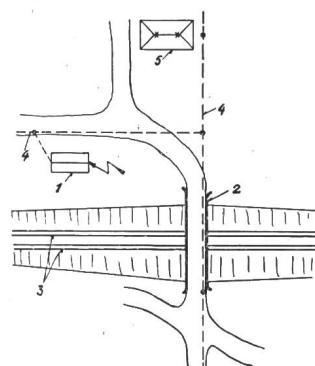
Fig. 12.
Fall 38—32, in Liestal.

Fall 38—32, in Liestal, 15. Juli 1932, 14.30 Uhr (Fig. 12).

Einschlagstelle: Giebel (rechts) eines Holzhauses (1), das ringsum von guten Leitern umgeben war: Bahngeleise der SBB (3), eiserne Brücke (2), elektrische Leitungen (4) (Zuleitungseinführung beim Giebel links). Außerdem befindet sich in ca. 50 m Entfernung das 12 m höher gelegene Schul-

haus (5) mit Blitzschutzanlage. Das Haus selber besass Dachrinnen und Abfallrohre, metallene Kaminhüte und ein metallenes Dunstrohr. Blitzweg: Giebelspitze-Windfach bis zur Hälfte, Durchschlag des Daches, elektrische Leitung in der Mansarde. Die abgerissene Leitung fiel auf eine im Bett schlummernde Person, die dadurch leicht verletzt wurde.

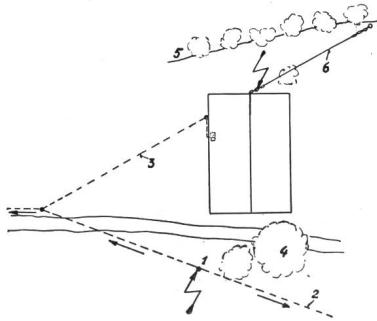
Fig. 13.
Fall 131—32, in Montenol,
Situationsplan.

Fall 131—32, in Montenol (Berner Jura), 24. Juni 1932, um 15.15 Uhr (Fig. 13, 14 und 15).

Hier schlug der Blitz vermutlich zweimal ein: in die Antenne (6) und in die Leitungsstange (1) neben einem die Stange überragenden Baum (4) (Fig. 13). Der Umstand, dass die Haussicherungen noch intakt waren, während in den Gebäuden, die an dieser Leitung (2) in einiger Entfernung in den

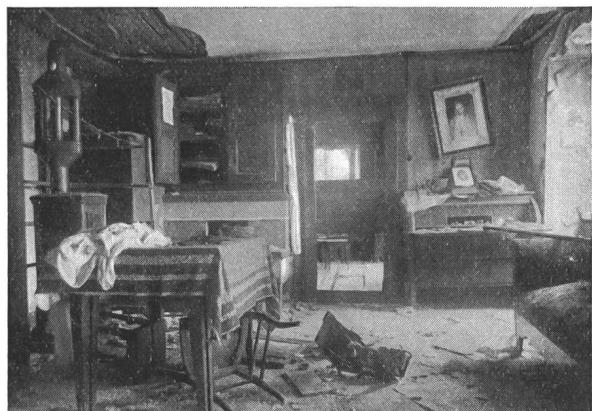
Fig. 15.
Fall 131—32, in Montenol,
Innenansicht des am stärksten zerstörten Raumes.

Ein Teil der auf die Antenne (1) niedergegangenen Entladung ging der Ableitung (2) entlang, die verdampft wurde, drang in den Radioapparat (4) ein, der zerstört und zu Boden geschleudert wurde (Fig. 15) und gelangte durch die Antennenerdung (3) zur Erde. Der andere Teil der Entladung drang durch die Verankerung (5) der Antenne in den Dachraum, riss die Mauer (7) auf ca. 1 m² weg, zersprengte das Gewehr (6) und richtete weiter noch grösseren Schaden an den Zimmerdecken (8) an. Fig. 15 zeigt die Verheerungen im Innern des Zimmers, in dem sich der Radioapparat befand.

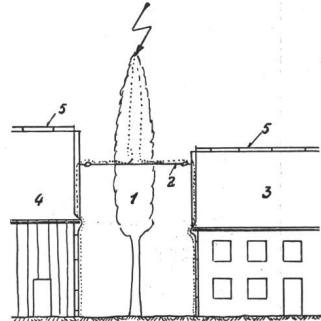
Fig. 16.
Fall 72—32,
in Moosbrunnen-Lufingen.

Fall 72—32, in Moosbrunnen-Lufingen (Zürich), 24. August 1932, 1.30 Uhr (Fig. 16).

Einschlagstelle: Pappelkrone. Blitzweg: Pappel (1), Antenne (2), Ableitungen der Blitzschutzanlagen (5) beider Gebäude (3, 4). Die Pappel war ca. 10 m von den Gebäuden entfernt und überragte dieselben um etwa 15 m. Schmelzstellen an der Antenne und an allen Verschraubungen der Ableitungen. Schaden an Holzverschalung, Balken und Ziegel der Scheune (4), sowie am Mauerwerk des Wohnhauses (3). An letztem ausserdem ca. 35 Fensterscheiben zertrümmert.

In diesem Fall war der Antenne sozusagen nur eine Vermittlerrolle beschieden, indem sie die auf die Pappel niedergegangene Entladung den Gebäuden zuführte. Damit wäre auf die Gefährlichkeit von Bäumen hingewiesen, die in unmittelbarer Nähe von Gebäuden diese überragen. Auf dem Lande werden vielfach noch Pappeln als Blitz-

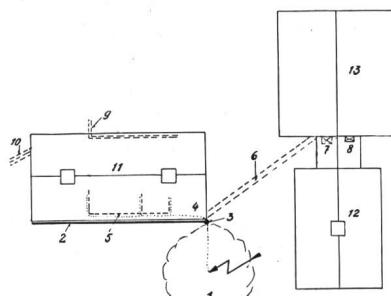
Fig. 17.
Fall 111—32, in Entlebuch.

Fall 111—32, in Entlebuch (Luzern), 29. Juni 1932, 16 Uhr (Fig. 17).

Der Blitz schlug in die (überhöhte) Lindenkrone (1) ein, sprang von einem Aste auf das metallene Abfallrohr (3) über bis zur ersten Rohrschelle, wo sich die Entladung teilte. Ein Teil davon drang bei der Hausecke in das Eckzimmer (4) vom Obergeschoss ein, zerstörte Wand, Verputz, Fensterscheiben und -rahmen (die Glasscherben waren in der Decke und in den Wänden wie eingeschlagen), Kleiderschrank und Kommode (Kleider im Schrank und auf der Kommode wurden zerfetzt, die Uhr auf der Kommode lag zersplittert unter dem Bett) und sprang auf die elektrische Leitung (5) über, an welcher alle Dosen, Winkel und Abzweigungen defekte Stellen aufwiesen. Der andere Entladungsteil benützte das Abfallrohr (3), verur-

sachte bei der untersten Rohrschelle einen grossen Riss in die Mauer, machte ein grosses Loch im Boden und verschwand vermutlich durch die Kanalisation (6). In den Nachbargebäuden [Haus (12) und Scheune (13)] wurden sämtliche elektrischen Leitungen und Apparate (7, 8) beschädigt (Teile davon lagen auf den Fussböden herum). Zu einer

Entzündung kam es nirgends. Im betroffenen Haus (11) befand sich eine Wasserleitung (9). Die Dachrinne (2) war aus Holz. Die elektrische Zuleitung (10) war im Giebel eingeführt.

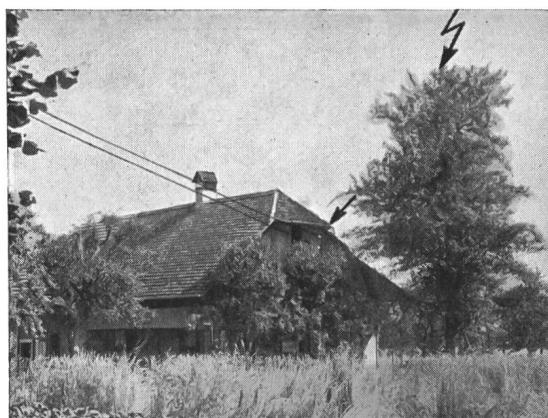
Fig. 18.
Fall 167—32, in Uetendorf.

Fall 167—32, in Uetendorf (Bern), 4. August 1932, 12.15 Uhr (Fig. 18).

Einschlagstelle: Birnbaumkrone. Blitzweg: Baum, Dachvorsprung oberhalb der Einführung, elektrische Leitung (genulltes Einheitsnetz). Schaden am Dach und an der elektrischen Installation. Unter dem getroffenen Birnbaum befindet sich ein Brunnen und ein alter Sod.

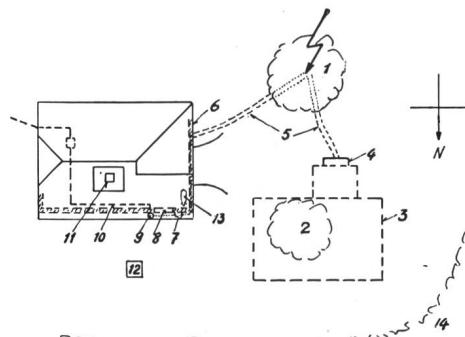
Fig. 19.
Fall 12—31, in Rüderswil.

Fall 12—31, in Rüderswil (Bern), 18. Juni 1931, 4 Uhr (Fig. 19).

Das Gebäude steht am Rande eines Tannenwaldes (14). In der Nähe stehen ein Birnbaum (1) und ein Apfelbaum (2). Auf dem Dache steht ein Kamin (11) mit Blecheinfassung. Vor dem Hause befindet sich ein Sod (12) mit einer metallenen Pumpe.

Der Blitz schlug in den Birnbaum ein und grub zwei tiefe Furchen im Boden, eine zum Hühnerhof (3) [Schmelzspuren an einem Stück Blech (4)], die andere zur Mauer (6) unter dem Einfahrtstor, wo Drahtgeflecht aufgehängt war, folgte der Eisenarmatur in der Betonmauer, sprang bei der Stall-

ecke zu einem Rohrstück (7) rechts von der Stalltür (8) über und von dort zum Schalter (9) (links von der Türe) und in die elektrische Leitung (10). In der Stallecke wurde durch die Entladung ein Rind (13) getötet.

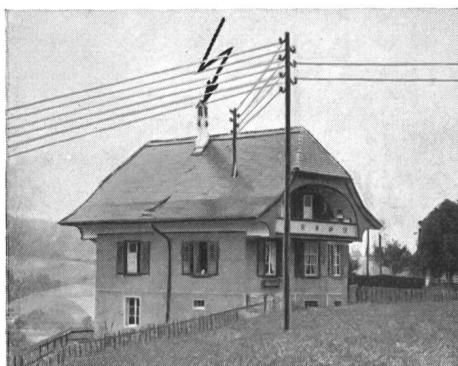
Fig. 22.
Fall 127—32, in Schwarzenburg.

Fall 127—32, in Schwarzenburg (Bern), 19. Juni 1932, 17 bis 18 Uhr (Fig. 22 und 23).

Die Entladung ging auf den Kamin nieder, sprang vom Kaminblech auf die Verankerung des Dachständers über und verteilte sich von dort in die Hausinstallation und ins Netz. Im betroffenen sowie in den umliegenden Gebäuden wurden die Lichtsicherungen geschmolzen.

Dieser Fall sei nur erwähnt als Beispiel, wie Ueberspannungen in einem Netze entstehen können, ohne dass eine Leitung direkt vom Blitz getroffen wird.

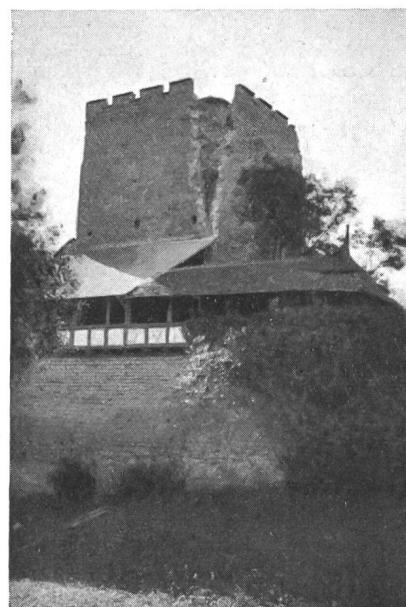
Fig. 25.
Fall 104—32, in Petit-Vivy.
Ansicht der zerstörten Turmecke.

Das betroffene Gebäude, ein alter massiver Turm (Fig. 25), mit einer Eisenbetonplattenabdeckung (Fig. 26) und angebautem Wohnhaus (altes Schloss) steht am Rande eines kleinen Plateau am Ufer der Saane. Die Entladung riss zwei Mauercken ab und schlug Löcher in die Betonplatte, wo-

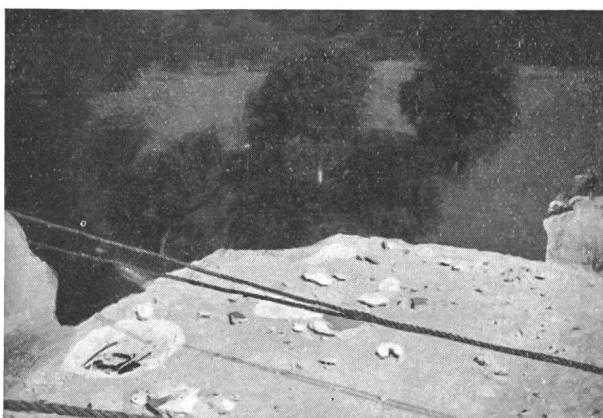
Fig. 26.

Fall 104-32, in Petit-Vivy. Die Zerstörung auf der Betonplatte.

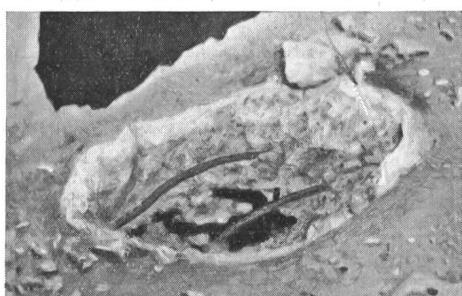
Fig. 27.

bei jeweils Bewehrungseisen blossgelegt und nach oben gekrümmmt wurden (Fig. 27). Ausserdem nahm die elektrische Installation im Wohnhause sowie die Wasserleitung im Boden am Fusse des Turmes Schaden.

Fall 104-32, in Petit-Vivy.
Détail aus Fig. 26 in grösserem Maßstab.

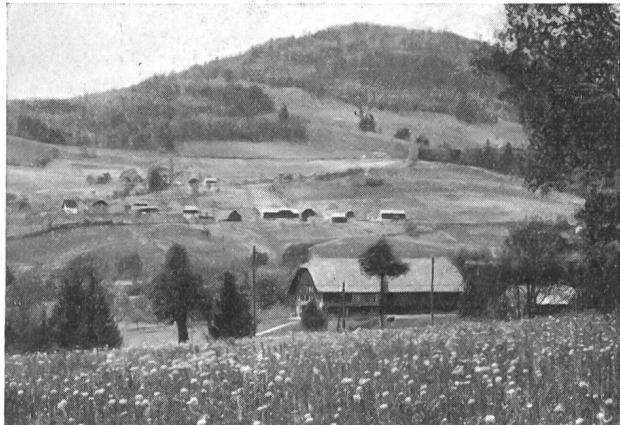
Fig. 28.

Fall 103-32, in Favaulaz. Das Gebäude vor dem Blitzschlag.

Fall 103-32, in Favaulaz bei Broc (Freiburg), 27. Mai 1932, 17 bis 18 Uhr (Fig. 28).

Dieser Fall konnte bis zur Stunde nicht genau abgeklärt werden. Der Pächter und seine Familie haben zwischen 17 und 18 Uhr ein gewaltiges Kra-

chen wahrgenommen und daraufhin Gebäude und angebaute Scheune (Fig. 28) durchsucht, da sie der Meinung waren, es habe in das Haus eingeschlagen. Sie fanden aber nichts Beunruhigendes. Erst nach 21 Uhr wurde der Pächter durch das Verhalten des Hundes aufmerksam. Aber es war zu spät. Das ganze Gebäude stand in Flammen. Infolge der ungewöhnlichen Konstruktion (die Zimmer der oberen, aus Holz gebauten Stockwerke waren nur durch eine Holztreppe von der Scheune aus zugänglich) kamen dabei drei Menschen ums Leben, direkt oder an den Folgen der erlittenen Brandwunden. Es blieben 6 Pferde, 10 Kälber und 10 Schweine in den Flammen.

Die elektrische Beleuchtung und das Telefon funktionierten noch, als der Brand entdeckt wurde. Es muss somit die Entladung im Dachgebälk Feuer gelegt haben, das aber mehrere Stunden mottete, bis es ausbrach.

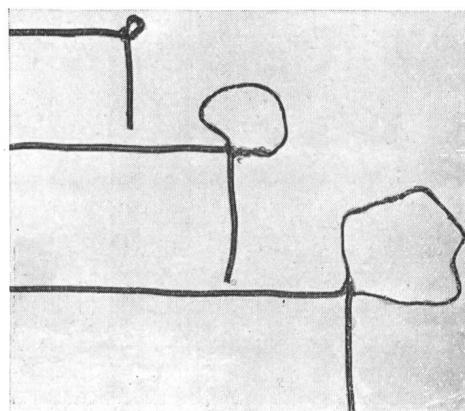
Fig. 30.

Dieser Fall hat an sich nicht viel Interessantes, ausser dass die vom Dachfirst auf eine Innenantenne übergegangene Entladung letztere auf ganz merkwürdige Art deformierte. Die Antenne (1) war mit Eisennägeln (2) an der Holzdecke einer Dachkammer, wie Fig. 29 andeutet, angebracht. Nun wurde nach dem Blitzschlag festgestellt, dass bei jeder Krümmung des isolierten Drahtes (GS-Draht) die Kupferseele schlaufenartig aus der Gummiiso-

Fall 138-32, in Habstetten.
Drei Eckstücke der zerstörten Antenne.

lation herausgetreten war (Fig. 30). Einzelne solcher «Schlaufen» wiesen bis zu 8 cm Durchmesser auf. Es liegt hier also wahrscheinlich eine dynamische Wirkung des sehr starken Entladungsstromes vor.
