Ueber einige typische Blitzschläge in der Schweiz in den Jahren 1931 und 1932.

Aus den Erhebungen der Kommission des SEV für Gebäudeblitzschutz,
bearbeitet vom Generalsekretariat des SEV und VSE (Ing. Ch. Morel).

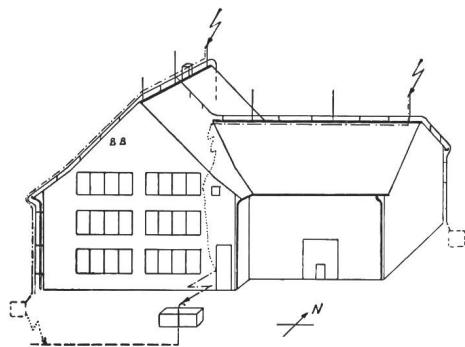
Fall 214—32, in Herisau (Appenzell A.-Rh.), 28. August 1932, 15 Uhr 30 (Fig. 1).

1. Teilentladung: Auffangstange rechts (ca. 10 mm geschmolzen), Firstblech (bei jedem Stoss infolge «Blitzwirkung» aufgerollt und zerrissen), bei der Dachkehle Durchschlag des Schindeldaches, Ueberpringen auf elektrische Leitungen (Zähler zertrümmert und die Treppe hinunter geworfen), bei der Haustüre Durchschlag des Türpfostens von

der elektrischen Leitung aus und Ueberspringen auf den Brunnen.

2. Teilentladung: Auffangspitze links (leichte Beschädigung), Ableitung (Beschädigung der Dachrinne und des untersten Teiles des Abfallrohres), Ueberspringen von der Elektrode (in der Erde) auf die 6 m entfernte und 60 cm tiefe Wasserleitung zum Brunnen (Durchlochung der Leitung an verschiedenen Stellen). Die Elektroden waren nicht mit der Wasserleitung verbunden.

In diesen drei Fällen (Herisau, Schwellbrunn und Frauchwil) muss der Ausbreitungswiderstand der Elektroden zu gross gewesen sein, so dass die Entladung sich zum Teil einen andern Weg zum Boden suchen musste. Im ersten Falle wäre der Anschluss aller Ableitungen an die Wasserleitung gegeben gewesen; im zweiten Falle hätte die Verlegung der Elektroden, eine in die Nähe der Jauchegrube und eine in die Nähe des Brunnens, ev. mit Anschluss an die Brunnenleitung, vielleicht das Unheil verhüten können. Im dritten Falle war die Elektrode durch einige Meter Eisendraht gebildet und derart verrostet, dass der Uebergangswiderstand zu gross war.

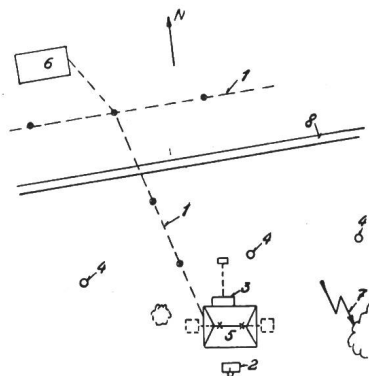
Fall 215—32, in Schwellbrunn (Appenzell A. Rh.), 18. September 1932, 18 Uhr 45 (Fig. 2).

Einzelstehendes Gebäude (5), Stall mit Heubühne, geschützt durch einen Blitzableiter mit 2 Auffangstangen und 2 Ableitungen mit Kupferplattenelektroden östlich und westlich des Gebäudes. Im Norden, in etwa 30 m Entfernung, geht eine Wasserleitung vorbei, mit 3 Brunnenschächten (4). Nördlich des Hauses befindet sich auch die Jauchegrube (3). Südlich des Hauses steht ein Brunnen (2). Oestlich befindet sich in ca. 50 m Entfernung ein Wäldchen, in das der Blitz im August 1932 einschlug (7). Die Einführung der elektrischen Leitung (1) auf der Westwand ist ca. 50 cm von der Ableitung entfernt. Der Blitz muss in den Blitzableiter eingeschlagen haben, denn eine der Auffangstangenspitzen war angeschmolzen. Ueber den Blitzweg fehlen Anhaltspunkte, denn das Gebäude wurde in so kurzer Zeit eingäschert,

dass der Besitzer und sein Knecht, die sich darin befanden, sich nur knapp retten konnten, nachdem sie das Vieh losgebunden hatten. Trotzdem blieben noch 12 Stück in den Flammen. In den Nachbarhäusern (6) wurden die elektrischen Installationen durch heftige Ueberspannungen beschädigt. Typischer Fall eines Blitzschlages sehr hoher Stromstärke mit starker und plötzlicher Zündwirkung.

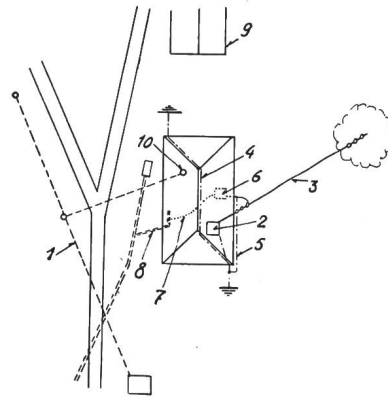
Fall 180—32, in Frauchwil bei Aarberg (Bern), 21. August 1932, 20 Uhr 30 (Fig. 3).

Der Blitz schlug in den geschützten Kamin (2) ein, an welchem die Antenne (3) befestigt war, ging der Ableitung entlang bis zur Befestigung der Antennenerdung (5), benützte diese, um zur Antenneneinführung und von da über den Radioapparat (6) und seine Betriebserdung (7) an die Wasserleitung (8) in der Küche zu gelangen. Die von der Entladung benützten Radioleitungen wurden bei jeder Befestigungsagraffe geschmolzen. Schaden entstand ausserdem am Kamin, am Radioapparat und wenig an der elektrischen Starkstrominstallation. In ca. 25 m Entfernung befindet sich ein höher gelegenes Gebäude (9). In gleicher Entfernung geht eine elektrische Leitung (1) vorbei, von der ein Strang zum Dachständer (10) abzweigt.

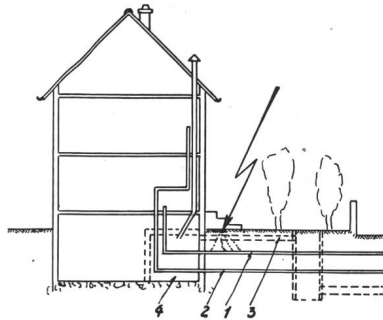
Fall 42—32, in Neuallschwyl (Baselland), 27. August 1932, 21 Uhr (Fig. 4).

Der Blitz schlug unmittelbar neben dem Gebäude in den Boden und machte ein ca. 60 cm

tiefes, trichterförmiges Loch bis zur Gasleitung (1), das höher gelegene, aus Zement hergestellte Ueber-

laufrohr (3) der Jauchegrube (4) zerstörend. Wie eine sorgfältige Nachprüfung aller Metallteile des Gebäudes, besonders der vertikalen Metallmassen (Abortröhren), wobei keinerlei Schmelz- oder Brandspuren festgestellt werden konnten, nachträglich ergab, hat hier die Entladung sämtliche guten Leiter verschmäh, um direkt neben dem Hause — allerdings in die Gasleitung — zum Boden zu gelangen. Unterhalb der Gasleitung befand sich noch eine Wasserleitung (2).

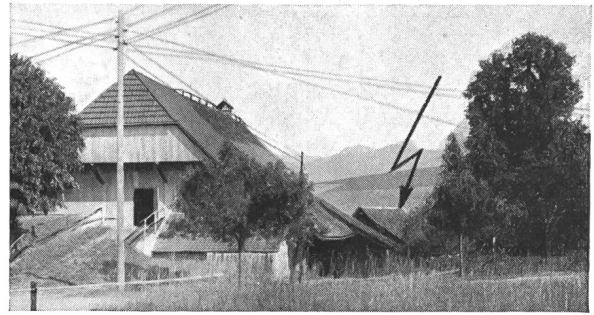
Fig. 6.
Fall 6—31, in Wahlern, Ansicht von Norden.

Seitlich eines grossen Bauernhauses (Fig. 6), das mit einer modernen Blitzschutzanlage versehen ist und eine Dachständerführung besitzt, steht, tiefer gelegen, ein Speicher aus Holz, ohne Blitzableiter, in dessen Südgiebel der Blitz einschlug. Die Entladung ging zum Teil der äusseren Giebelwand (Fig. 7) aus Holz entlang (der Weg zeigte sich als ein abgehobelt aussehender, 2 cm breiter Streifen, sprang von da auf den nahe an die Wand heranreichenden Hebel einer Jauchepumpe über, um von der Pumpe über das Drahtgitter eines Triebbeetes zur Erde zu gelangen. Unter dem Drahtgitter wurden die Pflanzen zerstört. Zum andern

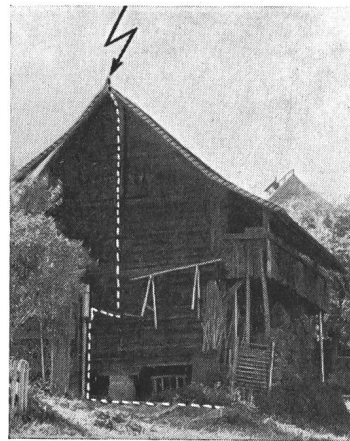
Fig. 7.
Fall 6—31, in Wahlern, Ansicht von Süden.

Teil drang die Entladung von der Giebelspitze ins Innere, wo ganz oben unter dem Dach

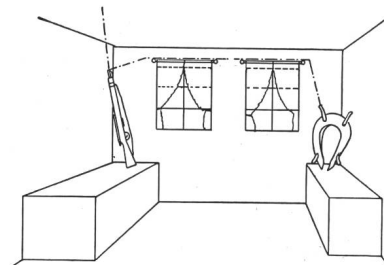
Fig. 8.
Fall 6—31, in Wahlern, Inneres der Speicherkammer.

Viehglocken aufgehängt waren, entzündete in der Nähe der Glocken gelagerte Säcke (der Brand konnte gelöscht werden), drang weiter durch die Decke in ein Zimmerchen (Fig. 8), sprengte einen

Gewehrlauf, sprang auf die Vorhangstangen über, wobei ein Vorhang angebrannt wurde, und von da auf einen Kummet, der gespalten wurde. Von da an waren keine Spuren mehr zu finden.

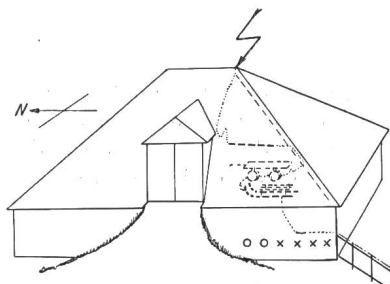
Fall 77—31, in Flühli (Luzern), 1. Juli 1931, 15 Uhr 50 (Fig. 10).

Einschlagstelle: Firstecke des Schindeldaches ohne äussere Metallteile. Die Entladung nahm ihren Weg längs der Dachfläche, wo viele Schindeln beschädigt wurden, drang durch das Dach in das Innere auf alte Eisenröhren, sprang auf den Schrägbalken über, dem ein starker Splitter abgerissen wurde, streifte die eisernen Beschläge von Wagen und Schlitten (verrustete Stellen), drang durch das Futterloch in den Stallraum ein, um durch die Wand (Beschädigung) hindurch im Sta-

cheldrahtzaun zu verschwinden. Dabei wurden im Stalle vier Stück Vieh getötet (X) und zwei weitere (o) erblindeten an dem der Austrittsstelle des Blitzes abgewendeten Auge.

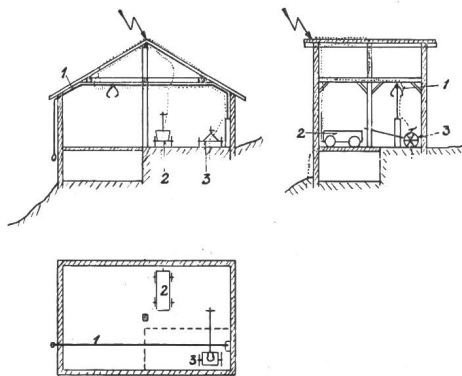
Fall 37—32, in Kienberg bei Sissach (Baselland), 13. Juli 1932, 19 Uhr (Fig. 11).

Einschlagstelle: Dachfirst. Blitzweg: über und unter das Dach nach den Eisenteilen des Heuaufzuges (1) und durch landwirtschaftliche Maschinen (2), (3) zur Erde.

Schaden an Dach und Maschinen.

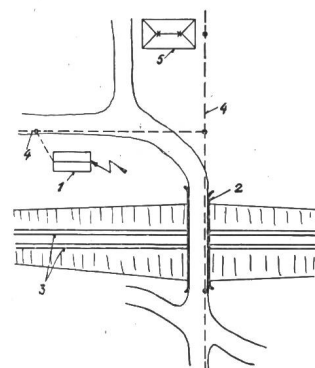
Fall 38—32, in Liestal, 15. Juli 1932, 14.30 Uhr (Fig. 12).

Einschlagstelle: Giebel (rechts) eines Holzhauses (1), das ringsum von guten Leitern umgeben war: Bahngeleise der SBB (3), eiserne Brücke (2), elektrische Leitungen (4) (Zuleitungseinführung beim Giebel links).

Ausserdem befindet sich in ca. 50 m Entfernung das 12 m höher gelegene Schulhaus (5) mit Blitzschutzanlage. Das Haus selber besass Dachrin-

nen und Abfallrohre, metallene Kaminhüte und ein metallenes Dunstrohr. Blitzweg: Giebelspitze-Windfach bis zur Hälfte, Durchschlag des Daches, elektrische Leitung in der Mansarde. Die abgerissene Leitung fiel auf eine im Bett schlummernde Person, die dadurch leicht verletzt wurde.

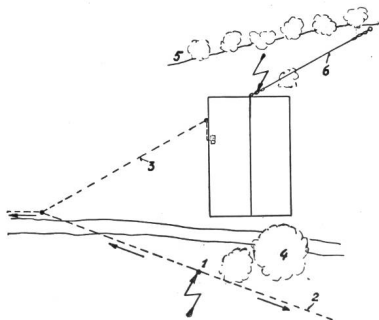
Fig. 13.
Fall 131—32, in Montenol,
Situationsplan.

Hier schlug der Blitz vermutlich zweimal ein: in die Antenne (6) und in die Leitungsstange (1) neben einem die Stange überragenden Baum (4) (Fig. 13). Der Umstand, dass die Haussicherungen noch intakt waren, während in den Gebäuden, die an dieser Leitung (2) in einiger Entfernung in den

Pfeilrichtungen angeschlossen waren, die elektrischen Anlagen Schaden erlitten, spricht dafür. Einschlagweg und Schaden sind aus Fig. 14 ersichtlich.

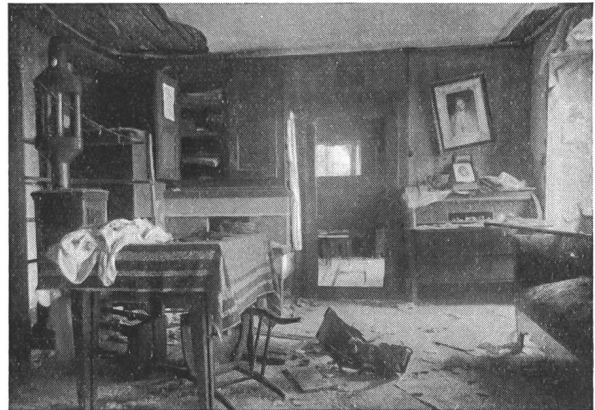
Fig. 15.
Fall 131—32, in Montenol,
Innenansicht des am stärksten zerstörten Raumes.

Ein Teil der auf die Antenne (1) niedergegangenen Entladung ging der Ableitung (2) entlang, die verdampft wurde, drang in den Radioapparat (4) ein, der zerstört und zu Boden geschleudert wurde (Fig. 15) und gelangte durch die Antennenenerdung (3) zur Erde. Der andere Teil der Entladung drang durch die Verankerung (5) der Antenne in den Dachraum, riss die Mauer (7) auf ca. 1 m² weg, zersprengte das Gewehr (6) und richtete weiter noch grösseren Schaden an den Zimmerdecken (8) an. Fig. 15 zeigt die Verheerungen im Innern des Zimmers, in dem sich der Radioapparat befand.

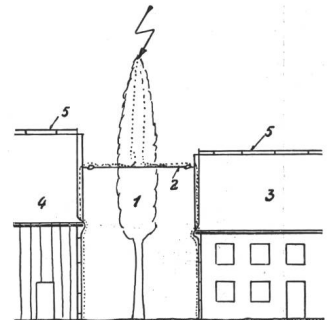
Fall 72—32, in Moosbrunnen-Lufingen (Zürich), 24. August 1932, 1.30 Uhr (Fig. 16).

Einschlagstelle: Pappelkrone. Blitzweg: Pappel (1), Antenne (2), Ableitungen der Blitzschutzanlagen (5) beider Gebäude (3, 4). Die Pappel war ca. 10 m von den Gebäuden entfernt und überragte dieselben um etwa 15 m. Schmelzstellen an der Antenne und an allen Verschraubungen der Ableitungen. Schaden an Holzverschalung, Balken und Ziegel der Scheune (4), sowie am Mauerwerk des Wohnhauses (3). An letzterem ausserdem ca. 35 Fensterscheiben zertrümmert.

In diesem Fall war der Antenne sozusagen nur eine Vermittlerrolle beschieden, indem sie die auf die Pappel niedergegangene Entladung den Gebäuden zuführte. Damit wäre auf die Gefährlichkeit von Bäumen hingewiesen, die in unmittelbarer Nähe von Gebäuden diese überragen. Auf dem Lande werden vielfach noch Pappeln als Blitz-

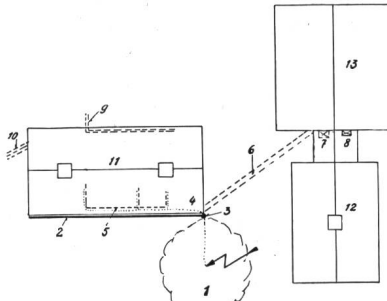
Fall 111—32, in Entlebuch (Luzern), 29. Juni 1932, 16 Uhr (Fig. 17).

Der Blitz schlug in die (überhöhte) Lindenkronen (1) ein, sprang von einem Aste auf das metallene Abfallrohr (3) über bis zur ersten Rohrschelle, wo sich die Entladung teilte. Ein Teil davon drang bei der Hausecke in das Eckzimmer (4) vom Obergeschoss ein, zerstörte Wand, Verputz, Fensterscheiben und -rahmen (die Glasscherben waren in der Decke und in den Wänden wie eingesteckt), Kleiderschrank und Kommode (Kleider im Schrank und auf der Kommode wurden zerfetzt, die Uhr auf der Kommode lag zersplittert unter dem Bett) und sprang auf die elektrische Leitung (5) über, an welcher alle Dosen, Winkel und Abzweigungen defekte Stellen aufwiesen. Der andere Entladungsteil benutzte das Abfallrohr (3), verur-

sachte bei der untersten Rohrschelle einen grossen Riss in die Mauer, machte ein grosses Loch im Boden und verschwand vermutlich durch die Kanalisation (6). In den Nachbargebäuden [Haus (12) und Scheune (13)] wurden sämtliche elektrischen Leitungen und Apparate (7, 8) beschädigt (Teile davon lagen auf den Fussböden herum). Zu einer

Entzündung kam es nirgends. Im betroffenen Haus (11) befand sich eine Wasserleitung (9). Die Dachrinne (2) war aus Holz. Die elektrische Zuleitung (10) war im Giebel eingeführt.

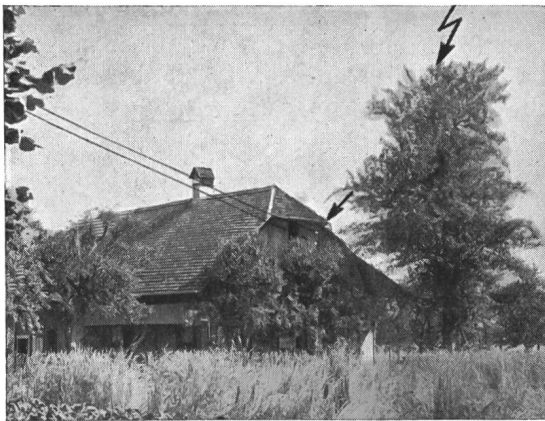
Fall 167—32, in Uetendorf (Bern), 4. August 1932, 12.15 Uhr (Fig. 18).

Einschlagstelle: Birnbaumkronen. Blitzweg: Baum, Dachvorsprung oberhalb der Einführung, elektrische Leitung (genulltes Einheitsnetz). Schaden am Dach und an der elektrischen Installation. Unter dem getroffenen Birnbaum befindet sich ein Brunnen und ein alter Sod.

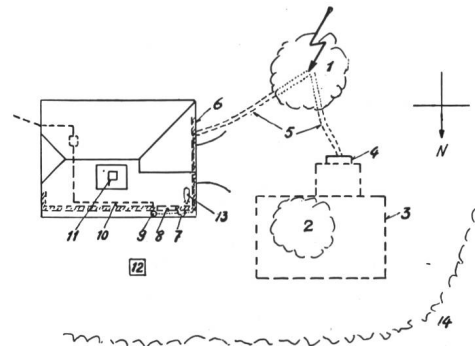
Fall 12—31, in Rüderswil (Bern), 18. Juni 1931, 4 Uhr (Fig. 19).

Das Gebäude steht am Rande eines Tannenwaldes (14). In der Nähe stehen ein Birnbaum (1) und ein Apfelbaum (2). Auf dem Dache steht ein Kamin (11) mit Blecheinfassung. Vor dem Hause befindet sich ein Sod (12) mit einer metallenen Pumpe.

Der Blitz schlug in den Birnbaum ein und grub zwei tiefe Furchen im Boden, eine zum Hühnerhof (3) [Schmelzspuren an einem Stück Blech (4)], die andere zur Mauer (6) unter dem Einfahrtstor, wo Drahtgeflecht aufgehängt war, folgte der Eisenarmatur in der Betonmauer, sprang bei der Stall-

ecke zu einem Rohrstück (7) rechts von der Stalltür (8) über und von dort zum Schalter (9) (links von der Türe) und in die elektrische Leitung (10). In der Stallecke wurde durch die Entladung ein Rind (13) getötet.

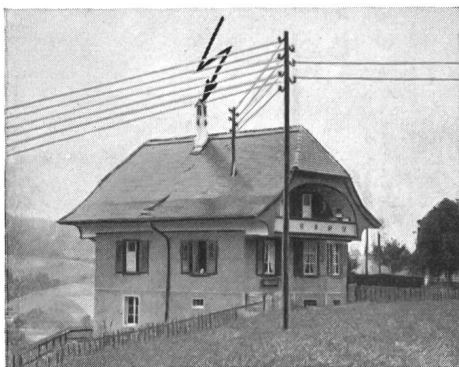
Fig. 22.
Fall 127—32, in Schwarzenburg.

Die Entladung ging auf den Kamin nieder, sprang vom Kaminblech auf die Verankerung des Dachständers über und verteilte sich von dort in die Hausinstallation und ins Netz. Im betroffenen sowie in den umliegenden Gebäuden wurden die Lichtsicherungen geschmolzen.

Dieser Fall sei nur erwähnt als Beispiel, wie Ueberspannungen in einem Netze entstehen können, ohne dass eine Leitung direkt vom Blitze getroffen wird.

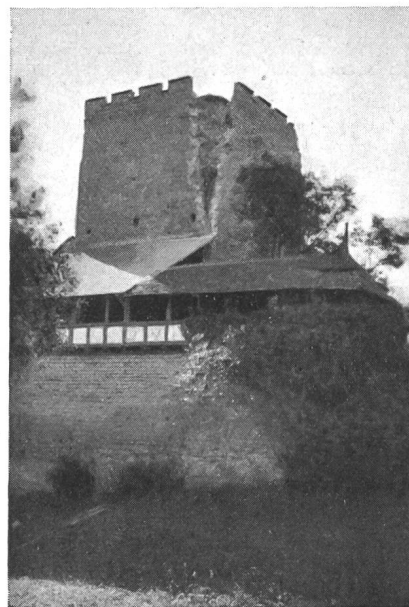
Fig. 25.
Fall 104—32, in Petit-Vivy.
Ansicht der zerstörten Turmecke.

Das betroffene Gebäude, ein alter massiver Turm (Fig. 25), mit einer Eisenbetonplattenabdeckung (Fig. 26) und angebautem Wohnhaus (altes Schloss) steht am Rande eines kleinen Plateau am Ufer der Saane. Die Entladung riss zwei Mauer-ecken ab und schlug Löcher in die Betonplatte, wo-

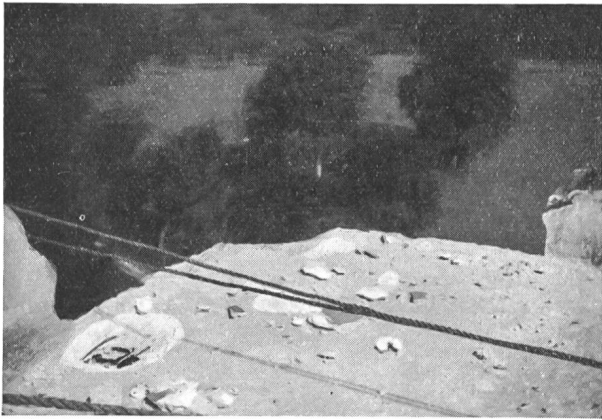
Fall 104—32, in Petit-Vivy. Die Zerstörung auf der Betonplatte.

bei jeweils Bewehrungsseisen blossgelegt und nach oben gekrümmt wurden (Fig. 27). Ausserdem nahm die elektrische Installation im Wohnhause sowie die Wasserleitung im Boden am Fusse des Turmes Schaden.

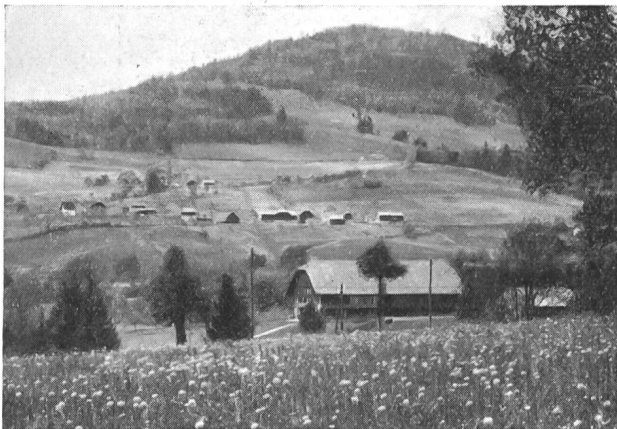
Fall 103—32, in Favaulaz. Das Gebäude vor dem Blitzschlag.

Dieser Fall konnte bis zur Stunde nicht genau abgeklärt werden. Der Pächter und seine Familie haben zwischen 17 und 18 Uhr ein gewaltiges Kra-

chen wahrgenommen und daraufhin Gebäude und angebaute Scheune (Fig. 28) durchsucht, da sie der Meinung waren, es habe in das Haus eingeschlagen. Sie fanden aber nichts Beunruhigendes. Erst nach 21 Uhr wurde der Pächter durch das Verhalten des Hundes aufmerksam. Aber es war zu spät. Das ganze Gebäude stand in Flammen. Infolge der ungewöhnlichen Konstruktion (die Zimmer der oberen, aus Holz gebauten Stockwerke waren nur durch eine Holzterrasse von der Scheune aus zugänglich) kamen dabei drei Menschen ums Leben, direkt oder an den Folgen der erlittenen Brandwunden. Es blieben 6 Pferde, 10 Kälber und 10 Schweine in den Flammen.

Die elektrische Beleuchtung und das Telephon funktionierten noch, als der Brand entdeckt wurde. Es muss somit die Entladung im Dachgebälk Feuer gelegt haben, das aber mehrere Stunden mottete, bis es ausbrach.

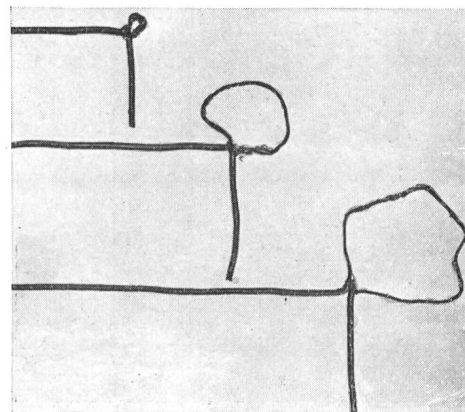
Fall 138—32, in Habstetten.
Drei Eckstücke der zerstörten Antenne.

Dieser Fall hat an sich nicht viel Interessantes, ausser dass die vom Dachfirst auf eine Innenantenne übergegangene Entladung letztere auf ganz merkwürdige Art deformierte. Die Antenne (1) war mit Eisennägeln (2) an der Holzdecke einer Dachkammer, wie Fig. 29 andeutet, angebracht. Nun wurde nach dem Blitzschlage festgestellt, dass bei jeder Krümmung des isolierten Drahtes (GS-Draht) die Kupferseele schlaufenartig aus der Gummiiso-

lation herausgetreten war (Fig. 30). Einzelne solcher «Schlaufen» wiesen bis zu 8 cm Durchmesser auf. Es liegt hier also wahrscheinlich eine dynamische Wirkung des sehr starken Entladungsstromes vor.
