Zeitschrift: Bulletin des Schweizerischen Elektrotechnischen Vereins
Herausgeber: Schweizerischer Elektrotechnischer Verein ; Verband Schweizerischer Elektrizitätswerke
Band: 24 (1933)
Heft: 21

Artikel: Die Korrosionserscheinungen an Heisswasserspeichern
Autor: Scherrer, R.
DOI: <https://doi.org/10.5169/seals-1059543>

Die Korrosionserscheinungen an Heisswasserspeichern.

Von R. Scherrer, Schwanden.

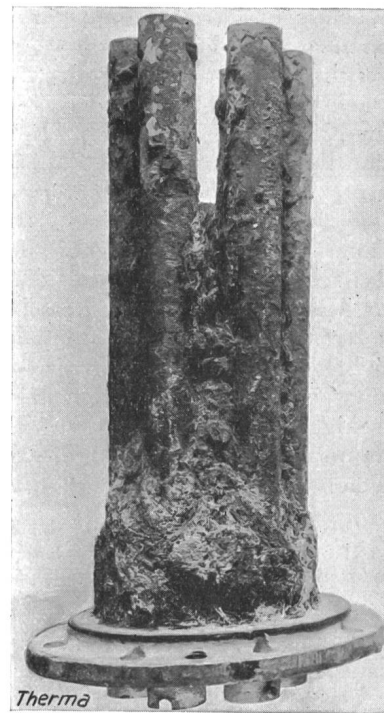
Fig. 5.
Heizeinsatz mit starkem Kalkansatz
und Rostwarzen.

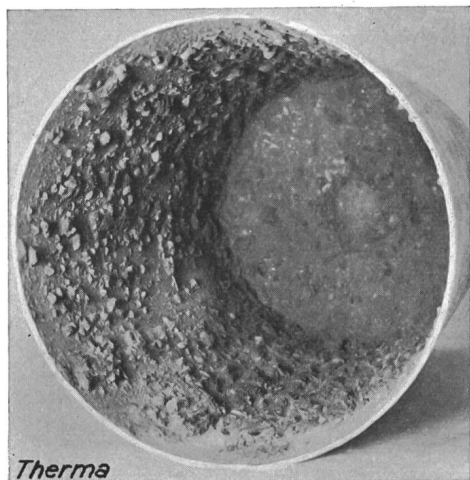
Fig. 6.

Innenkessel aus verzinktem Eisen mit typischer Sauerstoffkorrosion (Rostwarzen).

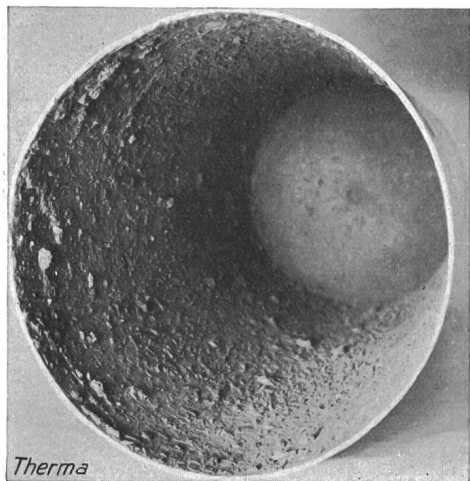
Fig. 7.

Innenkessel aus verzinktem Eisen mit typischer Sauerstoffkorrosion (Rostwarzen).

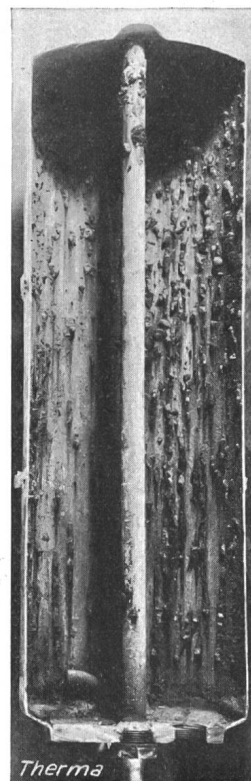
Fig. 7a.

Innenkessel aus verzinktem Eisen mit Sauerstoffkorrosion (Längsschnitt) nach 2jähriger Betriebszeit.

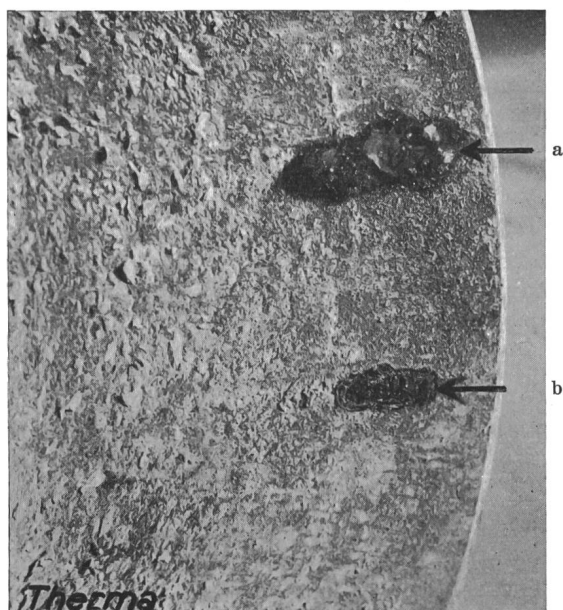
Fig. 8.

- a Unverletzte Rostwarze.
b Rost abgekratzt zur Sichtbarmachung des Materialangriffes.

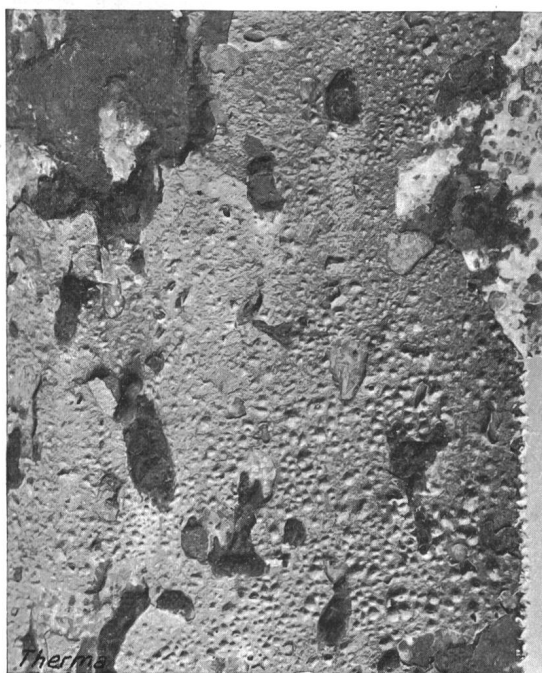
Fig. 9.

Verzinkte Innenwand mit Blasenbildung im Zinküberzug.

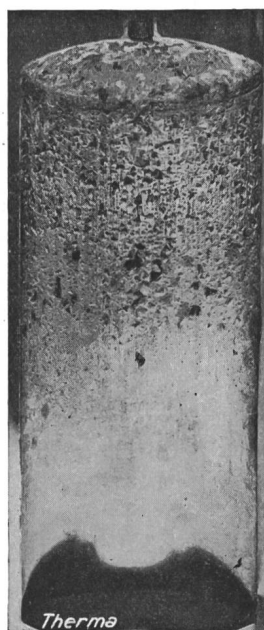
Fig. 10.

Innenkessel mit blasenförmiger Korrosion im Ober-
teil. Untere Partie intakt
und mit leichter Kalk-
schicht bedeckt.

während bei andern keine Oeffnung an der Oberfläche festgestellt werden kann (Fig. 10 und 11). Fig. 10 stellt eine jüngere Stufe dar, während bei Fig. 11 der Prozess bereits weiter fortgeschritten ist.

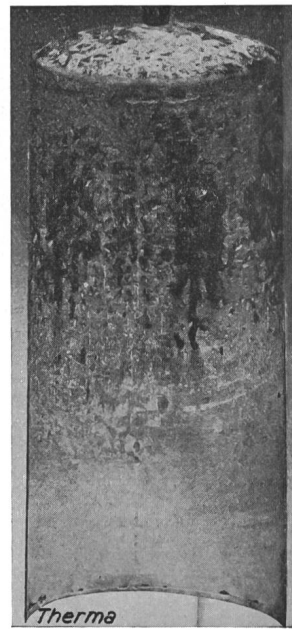
Fig. 11.

Wie Fig. 10. Prozess weiter
fortgeschritten. Unterer Teil
des Innenkessels ebenfalls
noch ohne Korrosions-
erscheinung.

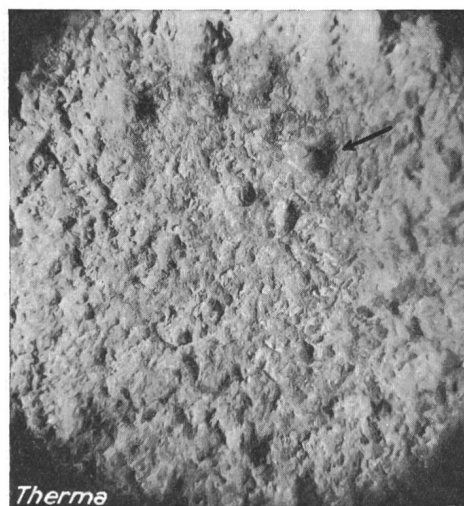
Fig. 12.

Verzinkung mit Blasenbildung von der Wasserseite her gesehen.
Vergrößerung ca. 2fach.

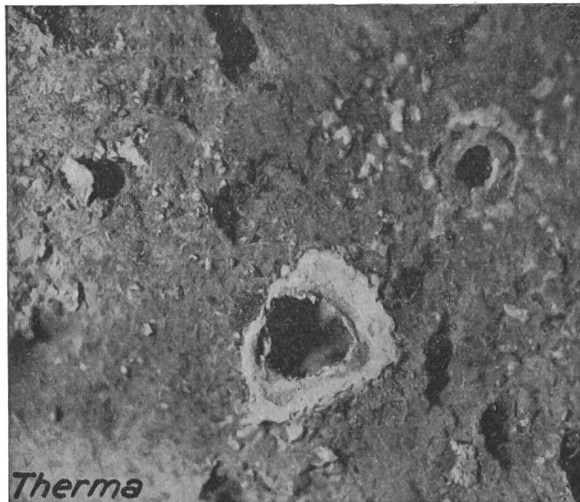
Fig. 13.

Zinkschicht von Fig. 12 von der Eisenseite her gesehen.
Vergrößerung ca. 80fach.

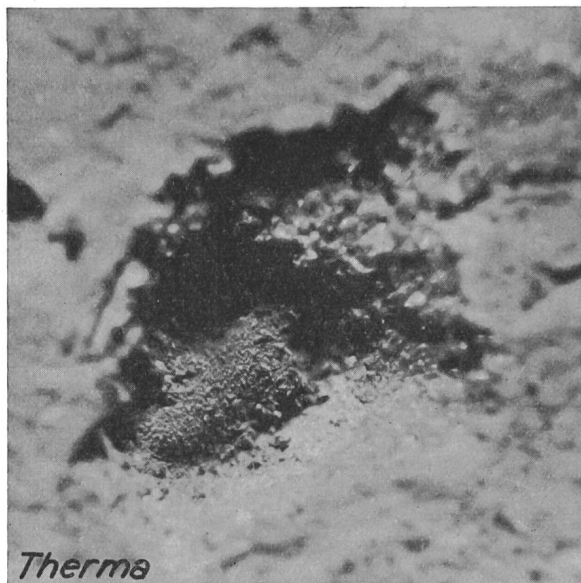
Fig. 14.

Zinkblase von innen (Wasserseite) gesehen.
Vergrößerung ca. 100fach.

zeigt. Der weisse Ring um die Vertiefung besteht aus Kalk. Andere, kleinere Blasen zeigen im Innern nur einen leichten Ansatz von Kristallen, wie in Fig. 14, die eine solche in ca. 100facher Ver-

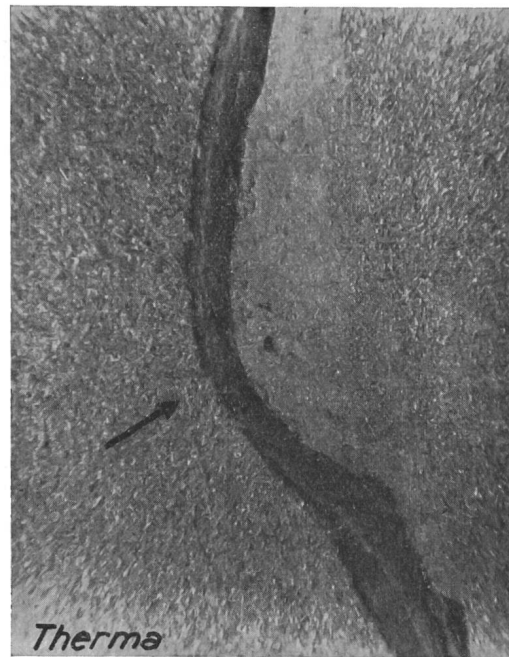
Fig. 15.

Schnitt durch ein Stück abgeblätterte Zinkschicht.
Vergrößerung ca. 20fach.

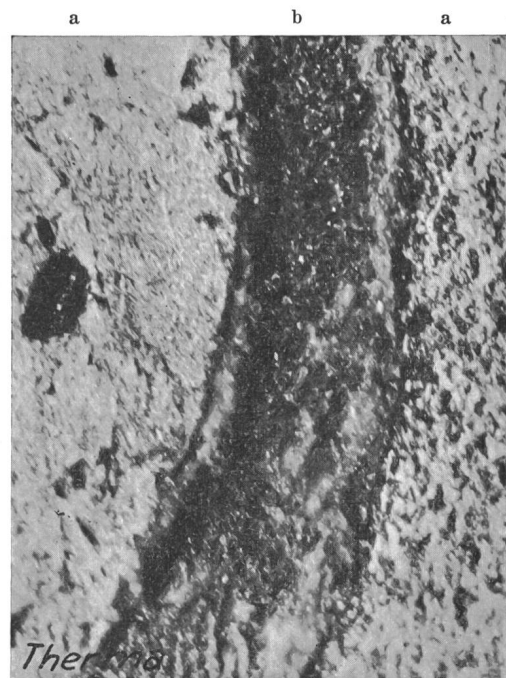
Fig. 16.

Schnitt durch ein Stück abgeblätterte Zinkschicht.
Vergrößerung ca. 100fach.
a Einbettungsmetall.
b Zinkschicht.

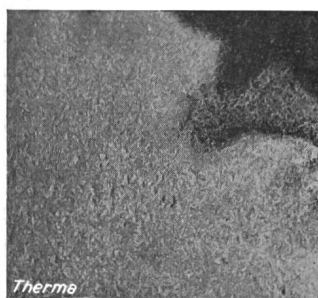
Gegen Säuren und Laugen ist gewöhnliche Emaille sehr empfindlich. Schon schwache Säuren, wie beispielsweise Fruchtsäuren, sind in der Lage, die Emailschicht mit der Zeit aufzulösen. Fig. 25 und 26 zeigen zum Beispiel eine Deckemaille nach 24stündiger Einwirkung von Zitronensäure. Bei diesem Versuch wurde einfach eine frisch zerschnittene Zitrone mit der Schnittfläche auf das emaillierte

Fig. 25.
Von Zitronensäure angegriffene
Emaille.
Vergrößerung ca. 5fach.

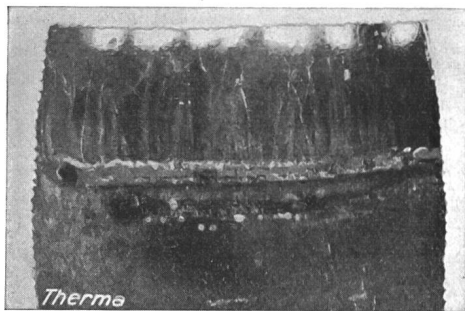
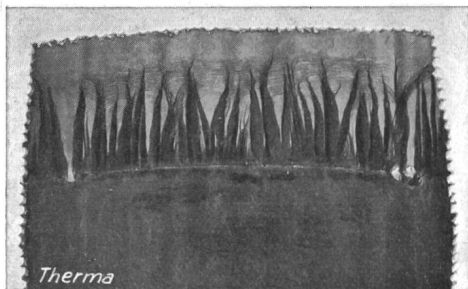
Die Folge der Druckbeanspruchung des Innerekskessels sind Haarrisse, die Fig. 29 sehr deutlich zeigt. Man hat hier ein geradezu ideales Bild des Kraftlinienverlaufes im Material. Fig. 30 zeigt vergrößert das Netzwerk von Haarrissen in der Spitze

Fig. 29.
Haarrisse in einem emaillierten Kessel.

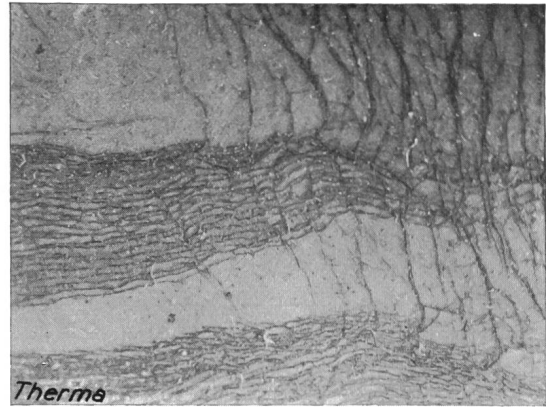
Fig. 30.
Haarrisse der Fig. 29. Vergrößerung ca. 2fach.

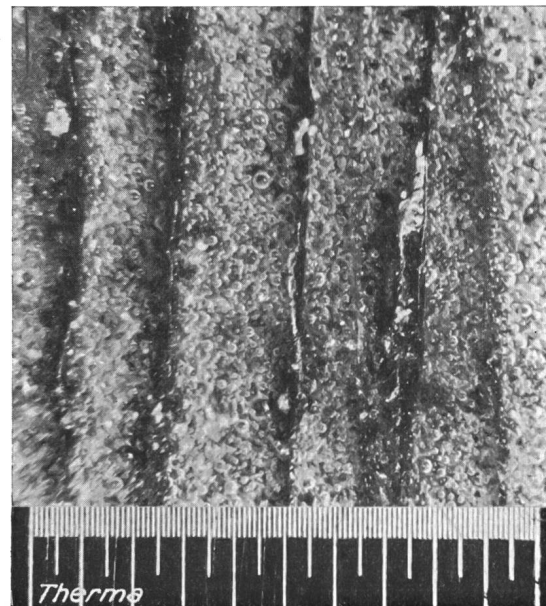
Fig. 31.
Haarrisse der Fig. 29. Vergrößerung ca. 666fach.
1 Teilstrich des abgebildeten Maßstabes = 0,01 mm.

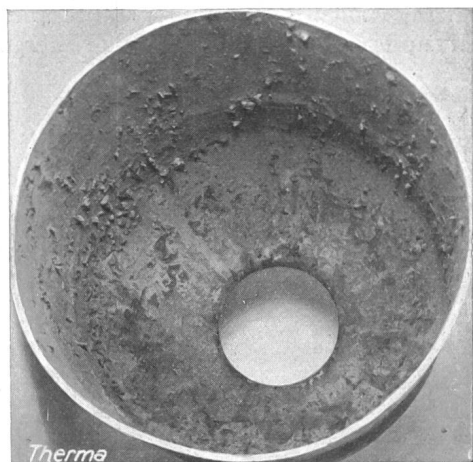
Betriebszeit die typischen Rostwarzen der Sauerstoffkorrosion (Fig. 32). Bei andern Apparaten wurde die Emaile einfach abgetragen, ähnlich wie in Fig. 25 und 26, und die Rostung tritt an den Stellen, an welchen der Ueberzug bereits durchbrochen ist, mehr punktförmig auf, z. B. im Kessel

Fig. 32.
Emaillierter Innenkessel mit Rostwarzen.

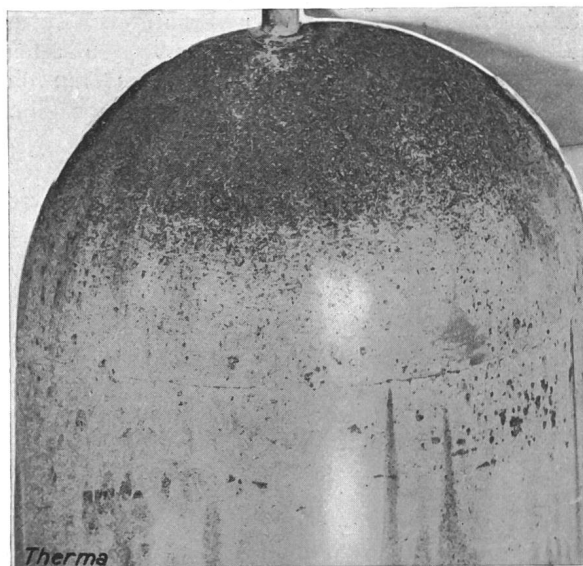
Fig. 33 und 34 mehr im oberen Teil, wo die meisten Gasblasen angesammelt waren. Bei Behälter Fig. 35 ist die Rostung am Boden grösser, trotzdem bei diesem Apparat, im Gegensatz zu denjenigen der Fig. 33 und 34, eine ca. 0,8 mm starke Kalkschicht vorhanden war. Der Rost hat diese am Boden bereits durchbrochen, wie Fig. 36 deutlich zeigt.

Fig. 34.
Kuppe des Kessels Fig. 33.

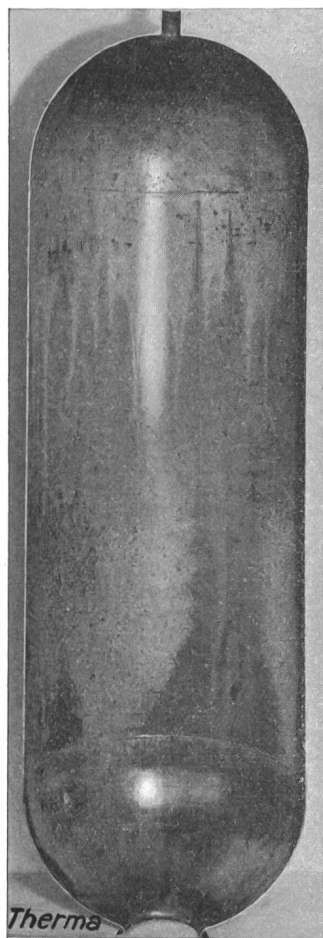
Fig. 33.
Emaillierter Innenkessel mit Punktrostung nach einjährigem Betrieb.

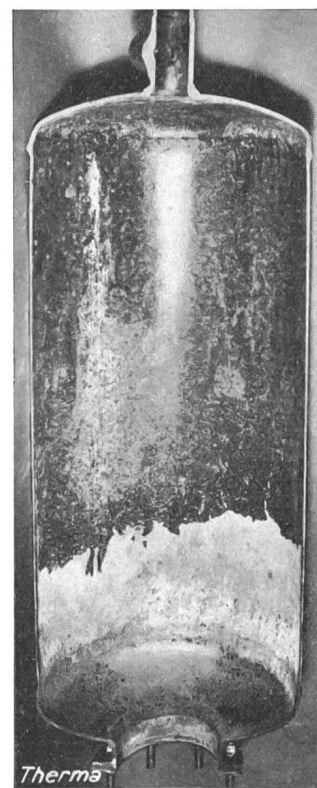
Fig. 35.
Emaillierter Innenkessel mit Punktrostung nach 8monatigem Betrieb.

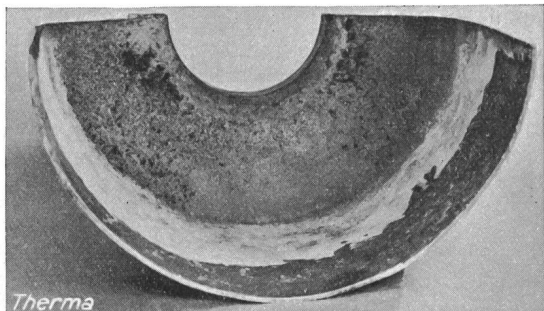
Fig. 36.
Bodenstück des Kessels Fig. 35 mit Rostflecken.

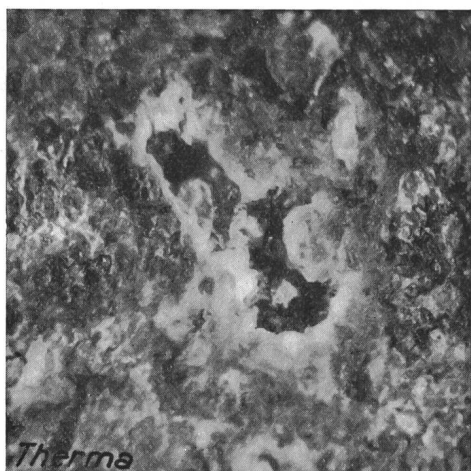
In Fig. 37 ist eine Korrosionsstelle in der Emaille dieses Apparates 70fach vergrössert. Man erkennt, wie die Emaille durchgefressen wurde

und der Angriff auf das Eisen bereits erfolgt ist. Die ganze Innenwand ist mit solchen Punkten übersät. Es handelt sich bei diesem Apparat um einen von mehreren Kontrollversuchen mit andern Fabrikaten, die nur acht Monate ohne Druck an einem Ort mit korrosivem Wasser angeschlossen waren. Es ist damit erwiesen, dass auch als «säurefest» geltende Emaille vom Wasser angegriffen und abgetragen werden kann.

Fig. 37.
Korrosionsstelle in der Emaille in der Wand des Heisswasserspeichers Fig. 35.
Vergrößerung ca. 70fach.

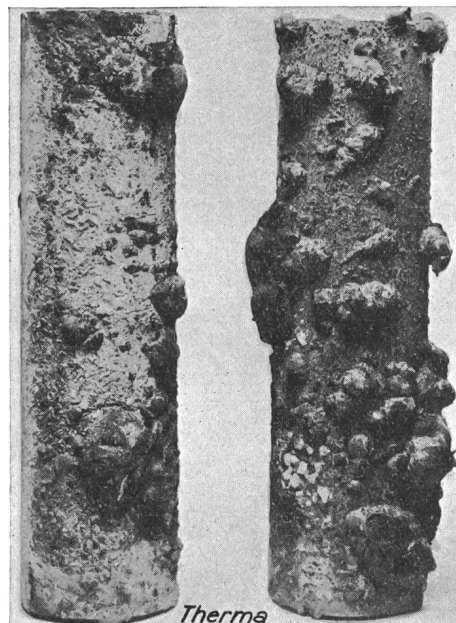
tragen (Fig. 38). Das Rohrstück links war mit säurefester, dasjenige rechts mit gewöhnlicher Emaille überzogen.

Fig. 38.
Korrosionen an emaillierten Versuchsrohren.
Links «säurefeste» Emaille, rechts gewöhnliche Emaille.
