Zeitschrift: Bulletin des Schweizerischen Elektrotechnischen Vereins
Herausgeber: Schweizerischer Elektrotechnischer Verein ; Verband Schweizerischer Elektrizitätswerke
Band: 24 (1933)
Heft: 21

Die Korrosionserscheinungen an Heisswasserspeichern.

Von R. Scherrer, Schwanden.

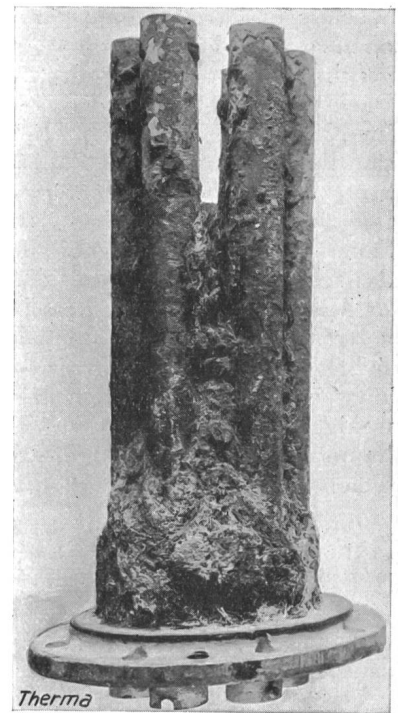
Fig. 5.
Heizeinsatz mit starkem Kalkansatz
und Rostwarzen.

Es wird sehr häufig ein Kalkniederschlag gefunden, der nur bis zu einer gewissen Stärke an den Wandungen haftet, um dann schieferig abzuablättern (Fig. 5). Dabei bleibt fast immer etwas Metall an den abfallenden Kalkschiefern hängen. Das Abblättern des Belages wird an den Heizkörpern besonders begünstigt, weil an ihnen die intensive Gasentwicklung auftritt. Die an den Heizkörpern entstehenden Gasblasen sprengen den Kalkniederschlag manchmal auch dann, wenn er an und für sich keine schieferige Struktur aufweist. In solchen Fällen erhalten die Gase immer wieder Zutritt zur Verzinkung, wodurch ihre Auflösung einsetzt.

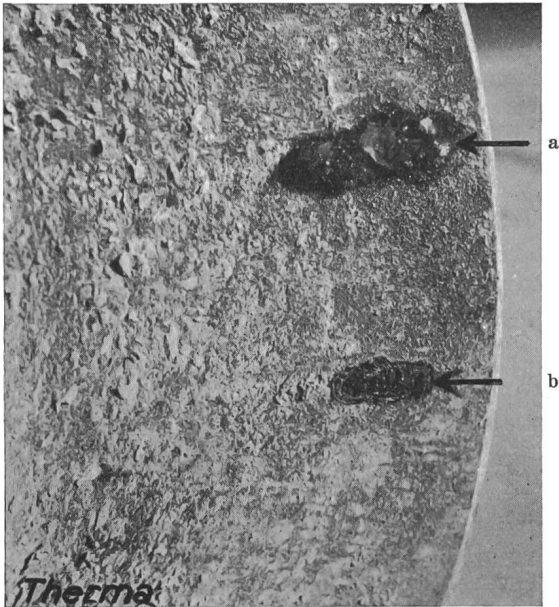
Fig. 8.

a Unverletzte Rostwarze.
b Rost abgekratzt zur Sichtbarmachung des Materialangriffes.

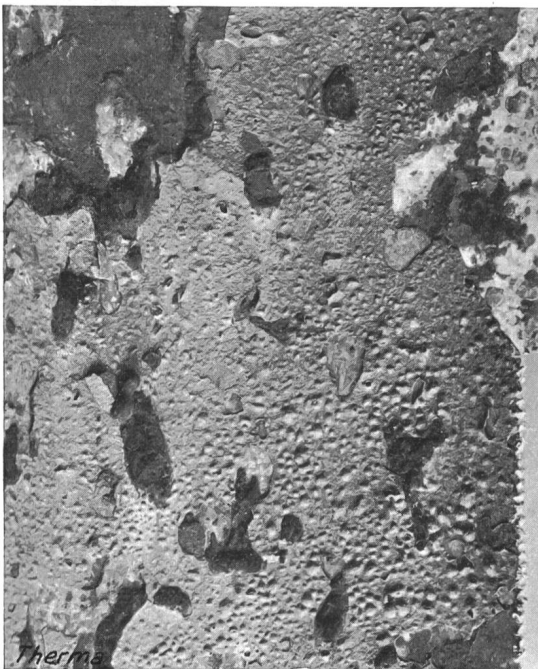
Fig. 9.

Verzinkte Innenwand mit Blasenbildung im Zinküberzug.

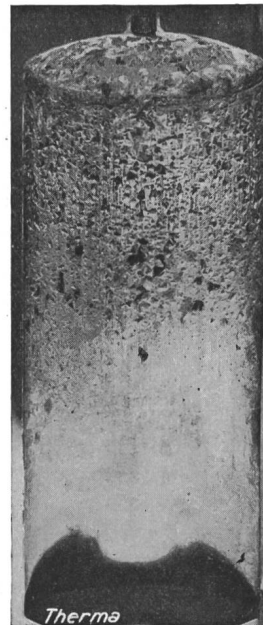
Fig. 10.

Innenkessel mit blasenförmiger Korrosion im Obertheil. Untere Partie intakt und mit leichter Kalkschicht bedeckt.

während bei andern keine Oeffnung an der Oberfläche festgestellt werden kann (Fig. 10 und 11). Fig. 10 stellt eine jüngere Stufe dar, während bei Fig. 11 der Prozess bereits weiter fortgeschritten ist.

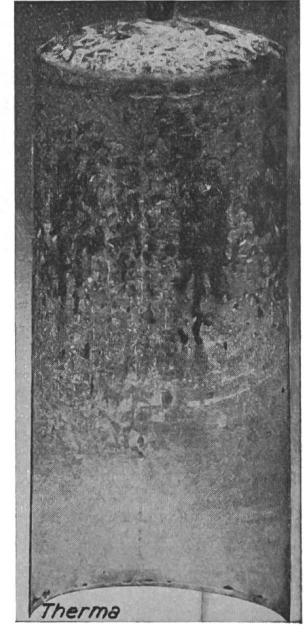
Fig. 11.

Wie Fig. 10. Prozess weiter fortgeschritten. Unterer Teil des Innenkessels ebenfalls noch ohne Korrosionserscheinung.

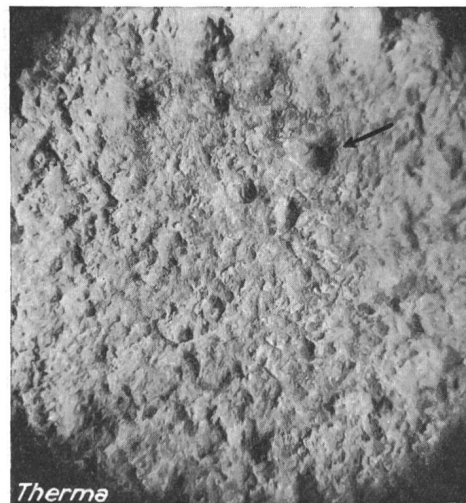
Fig. 12.

Verzinkung mit Blasenbildung von der Wasserseite her gesehen. Vergrößerung ca. 2fach.

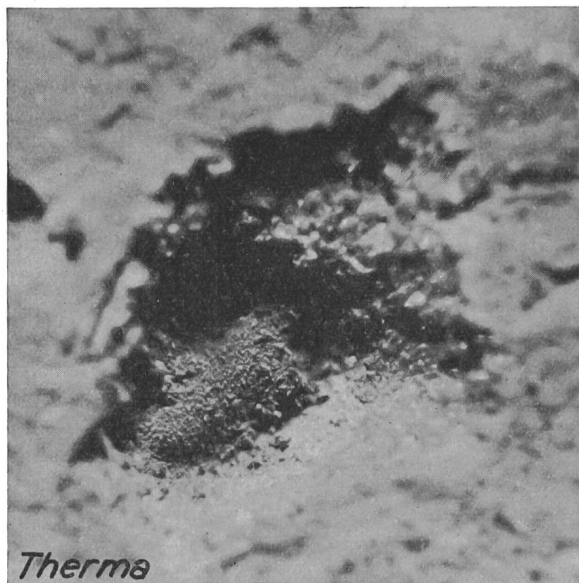
Fig. 14.

Zinkblase von innen (Wasserseite) gesehen. Vergrößerung ca. 100fach.

zeigt. Der weisse Ring um die Vertiefung besteht aus Kalk. Andere, kleinere Blasen zeigen im Innern nur einen leichten Ansatz von Kristallen, wie in Fig. 14, die eine solche in ca. 100facher Ver-

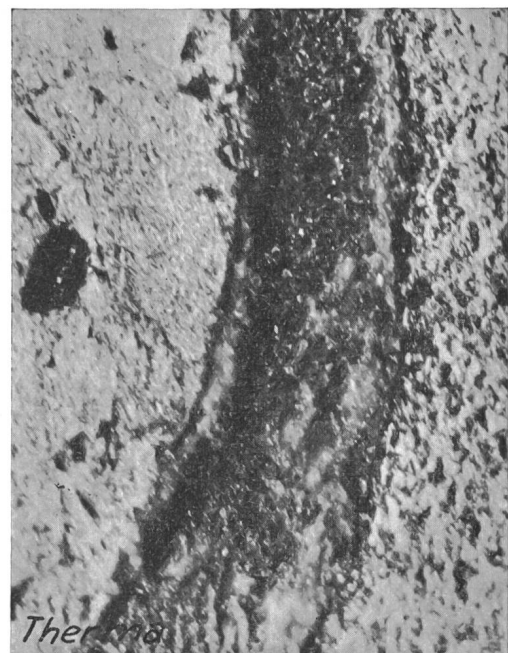
Fig. 16.

Schnitt durch ein Stück abgeblätterte Zinkschicht. Vergrößerung ca. 100fach.

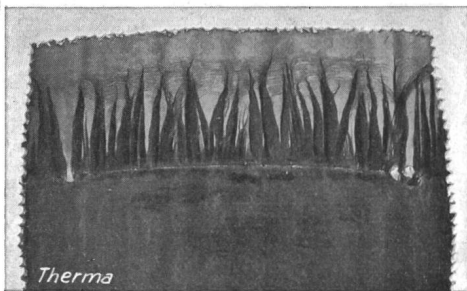
Fig. 29.
Haarrisse in einem emaillierten Kessel.

Die Folge der Druckbeanspruchung des Innensessels sind Haarrisse, die Fig. 29 sehr deutlich zeigt. Man hat hier ein geradezu ideales Bild des Kraftlinienverlaufes im Material. Fig. 30 zeigt vergrößert das Netzwerk von Haarrissen in der Spitze

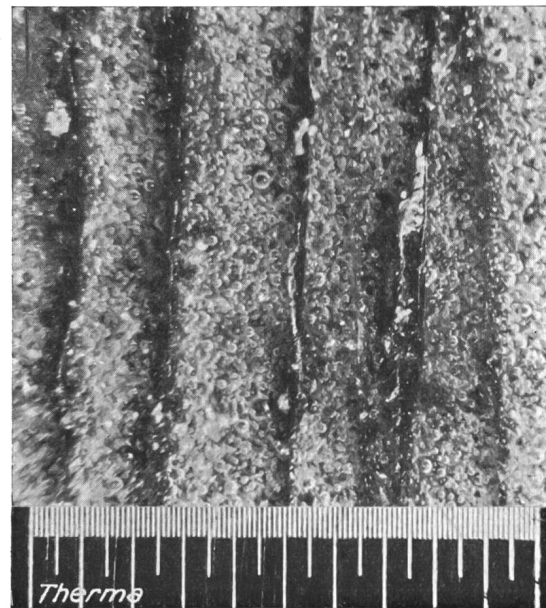
Fig. 31.
Haarrisse der Fig. 29. Vergrößerung ca. 666fach.
1 Teilstrich des abgebildeten Maßstabes = 0,01 mm.

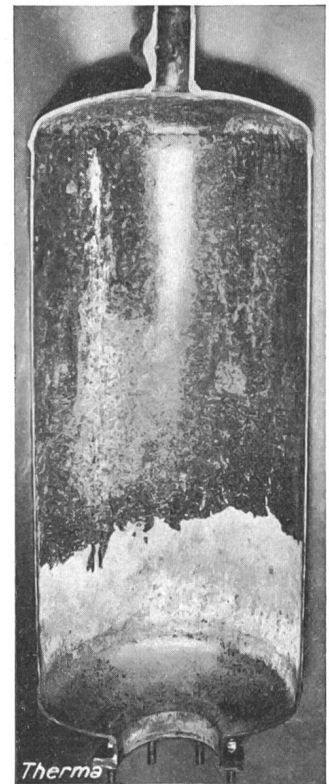
Fig. 33 und 34 mehr im oberen Teil, wo die meisten Gasblasen angesammelt waren. Bei Behälter Fig. 35 ist die Rostung am Boden grösser, trotzdem bei diesem Apparat, im Gegensatz zu denjenigen der Fig. 33 und 34, eine ca. 0,8 mm starke Kalkschicht vorhanden war. Der Rost hat diese am Boden bereits durchbrochen, wie Fig. 36 deutlich zeigt.

Fig. 35.
Emaillierter Innenkessel mit Punktrostung nach 8monatigem Betrieb.

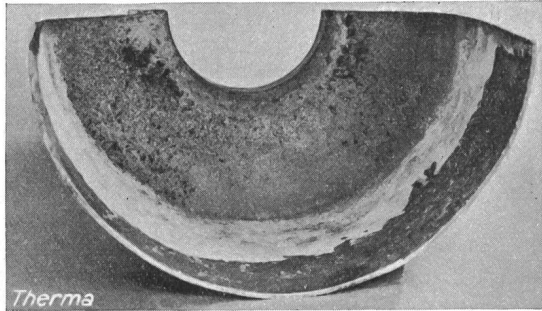
Fig. 36.
Bodenstück des Kessels Fig. 35 mit Rostflecken.

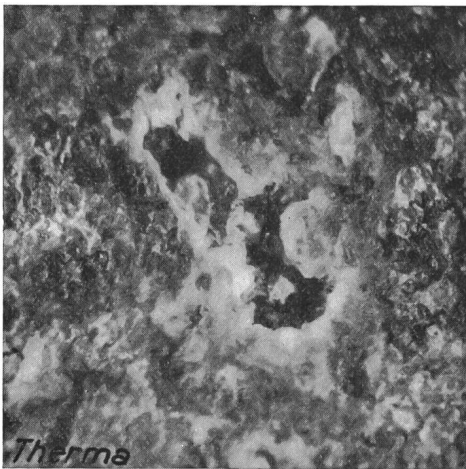
In Fig. 37 ist eine Korrosionsstelle in der Emaille dieses Apparates 70fach vergrössert. Man erkennt, wie die Emaille durchgefressen wurde

und der Angriff auf das Eisen bereits erfolgt ist. Die ganze Innenwand ist mit solchen Punkten übersät. Es handelt sich bei diesem Apparat um einen von mehreren Kontrollversuchen mit andern Fabrikaten, die nur acht Monate ohne Druck an einem Ort mit korrosivem Wasser angeschlossen waren. Es ist damit erwiesen, dass auch als «säurefest» geltende Emaille vom Wasser angegriffen und abgetragen werden kann.

Fig. 37.
Korrosionsstelle in der Emaille in der Wand des Heisswasserspeichers Fig. 35.
Vergrößerung ca. 70fach.

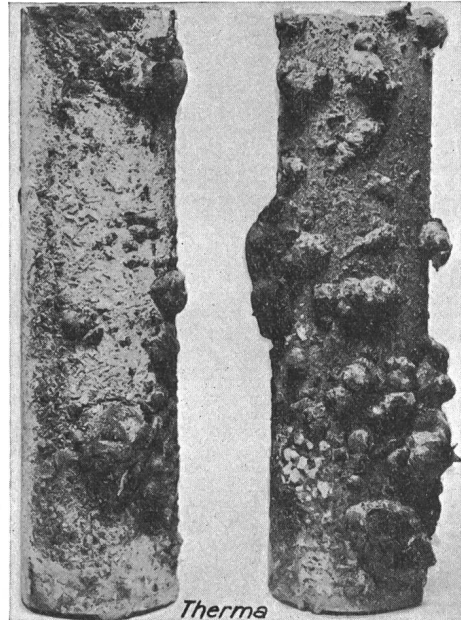
Ein interessantes Resultat ergab auch folgender Versuch: Zwei Heizrohrstücke wurden, das eine mit einer sogen. säurefesten, das andere mit gewöhnlicher Emaille, sehr sorgfältig emailliert. Diese beiden Rohrstücke blieben während $1\frac{1}{4}$ Jahren über dem Heizeinsatz eines Heisswasserspeichers aufgehängt, der mit einem als stark korrosiv bekannten Wasser gespeist wurde. Das Resultat bedarf keines weiteren Kommentars; die Emaille wurde zum grössten Teil vollständig abge-

tragen (Fig. 38). Das Rohrstück links war mit säurefester, dasjenige rechts mit gewöhnlicher Emaille überzogen.

Fig. 38.
Korrosionen an emaillierten Versuchsrohren.
Links «säurefeste» Emaille, rechts gewöhnliche Emaille.
