**Artikel:** Schalterexplosion im Elektrizitätswerk Winterthur

## Schalterexplosion im Elektrizitätswerk Winterthur.

Von W. Howald, Winterthur.

Am 16. Januar 1936 trat in der 45/3 kV-Haupttransformatorenstation des EW Winterthur eine Störung durch Schalterexplosion auf, die infolge

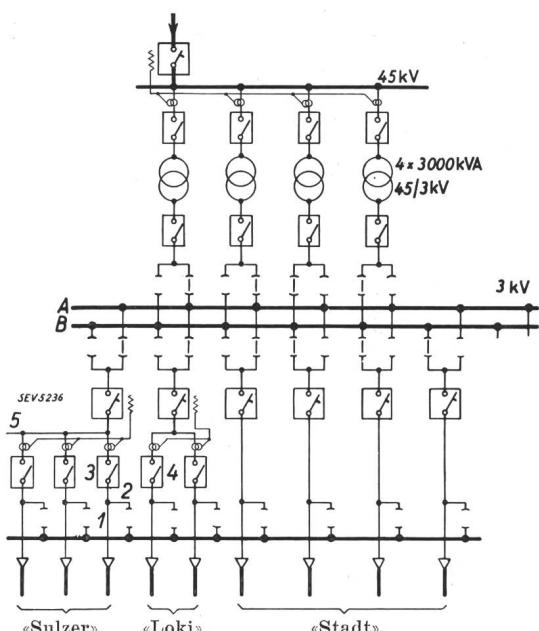
Fig. 1.

Prinzipschema der Anlage.

- 1 Stelle der Erdschluss-Versuche.
- 2 Flammbogen am Trenner.
- 3 Explodierter Schalter.
- 4 Beschädigte Zellen «Loki».
- 5 Beschädigte Sammelschiene «Sulzer».

Wie das allgemeine Schema Fig. 1 zeigt, wirken aus Rücksichten der Schalterkurzschlussfestigkeit die Relais der Transformatoren und der Industriekabel je auf ihren vorgesetzten Hauptschalter.

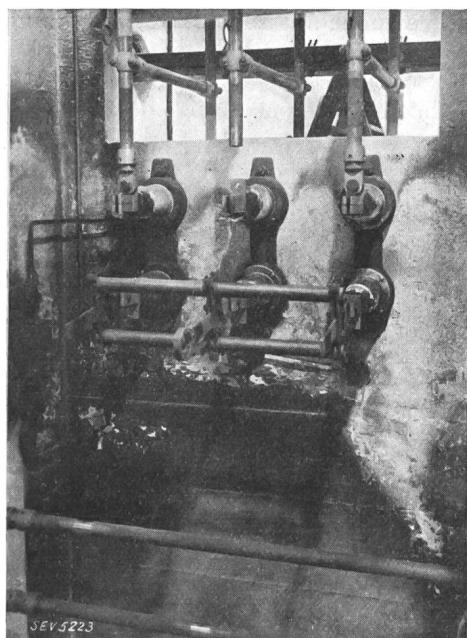
Fig. 2.

Zelle des Trenners zur Hilfsschiene.

Am Morgen des 16. Januar 1936 wurden durch das Betriebspersonal Erdschlussversuche an den Ausgangstrennern ausgeführt, um das Ansprechen der Erdschlussrelais in Verbindung mit einer Fernmeldeanlage zu prüfen, zunächst auf System «B», wo diese Versuche anstandslos verliefen, und nachher auf Betrieb «A» im Feld «Sulzer 1». Hier entstand am Trenner der Hilfsschiene (Fig. 2) ein Flammenbogen, wahrscheinlich durch Ueberschlag

oder Durchschlag eines defekten Isolators infolge Ueberspannung durch den aussetzenden Erdschluss. Der Trenner wurde zerstört und die Zelle beschädigt. Zugleich muss im blockierten Schalter «Sulzer 1» infolge der starken Kurzschlußströme (15 000 bis 18 000 A) eine Kontaktabhebung aufgetreten sein, die im Schalterkübel zu Gasentwicklung und Explosion führte. Der Schalter, der aus den Jahren 1902 bis 1904 stammt, zeigte nachher vollständig

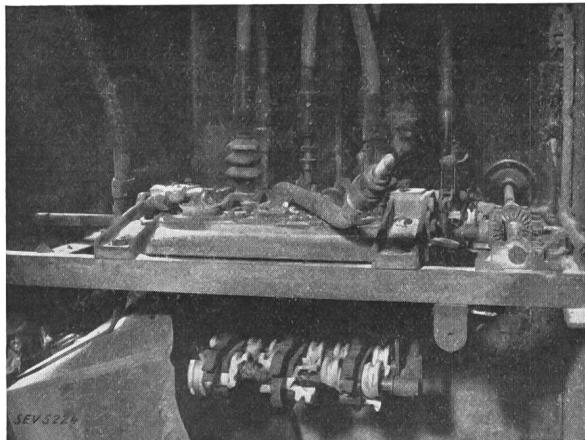
Fig. 3.  
Reste des Oelschalters in der Zelle.

abgebrannte Vorkontakte und starke Ausbrennungen der Hauptkontakte.

Obschon nur 60 l Oel brannten, riss die Gewalt der Explosion den Zelleneinbau auseinander. Die

Bilder Fig. 3, 4 und 5 zeigen die Zerstörung am Oelschalter und am darüberliegenden Trenner. Die ausfliessende Oelmenge geriet sofort in Brand und verqualmte alle drei Stockwerke der Anlage. Durch die Flammen und den Russ wurden in den gegenüberliegenden Feldern «Loki» Sammelschienenkurzschlüsse mit Zerstörung der Isolatoren und der Durchführungen zu den Schalterzellen eingeleitet (Fig. 6).

1. Oelschalter ungenügender Abschaltleistung bilden in jeder Anlage eine Gefahrenquelle, auch wenn sie nicht automatisch auslösen können.

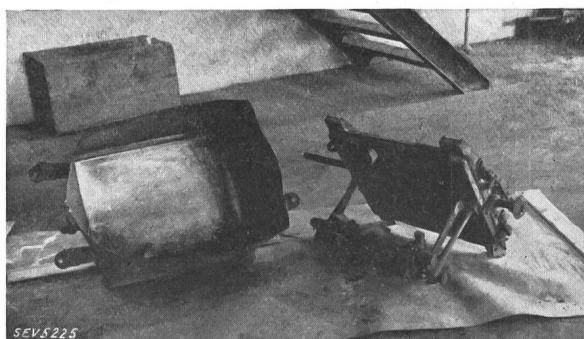
Fig. 4.  
Reste des ausgebauten Schalters.

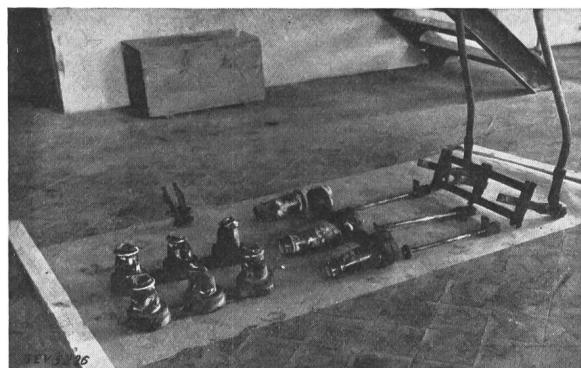
Fig. 5.  
Reste des über dem Schalter Fig. 3 eingebauten Trenners.

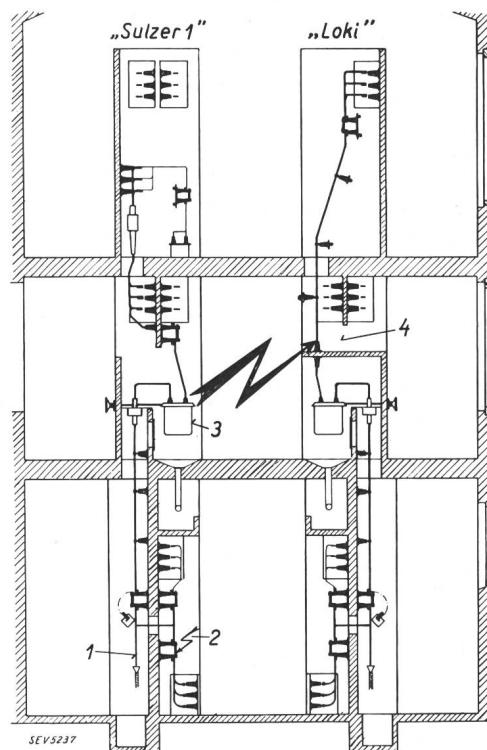
Fig. 6.  
Schnitt durch das Schalthaus.  
1 : 125.

- 1 Stelle der Erdschluss-Versuche.
- 2 Erster Flammenbogenüberschlag.
- 3 Explodierter Schalter.
- 4 Felder-«Loki»: Weitere Kurzschlüsse und Zerstörungen.

2. In Schaltanlagen mit Oelschaltern sollen Schalter und Sammelschienen räumlich vollständig

getrennt sein, wenn möglich sollen auch die verschiedenen Sammelschienensysteme getrennt sein.

3. Bei einer Grosszahl von Schaltern sollen diese in einzelne Gruppen unterteilt und diese für sich abgeschlossen werden. Jede solche Abteilung muss ins Freie entlüftet werden.

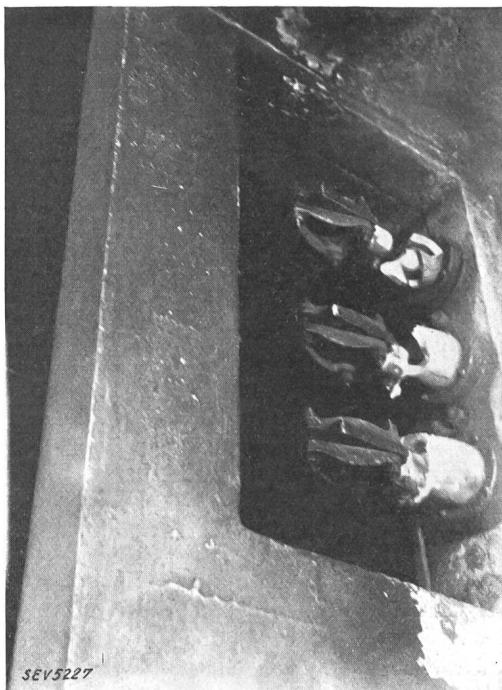
Fig. 7.

Nach ca. 20 Minuten konnte der Betrieb wieder aufgenommen werden. In Feld «Sulzer 6» trat aber nach einigen Minuten, wahrscheinlich infolge von Verrussung, ein neuer Ueberschlag mit Flammenbogen auf, der zur Zerstörung der Zelle und zu Sam-

Durch Kurzschluss zertrümmerte Isolatoren der Sammelschiene «Sulzer».

melschienenkurzschluss mit Isolatorzertrümmerung führte. Fig. 7 zeigt die Folgen an der Sammelschiene «Sulzer», während Fig. 8 einen Blick in den verrusten Schaltergang und auf die zerstörten Zellen «Loki» vermittelt.

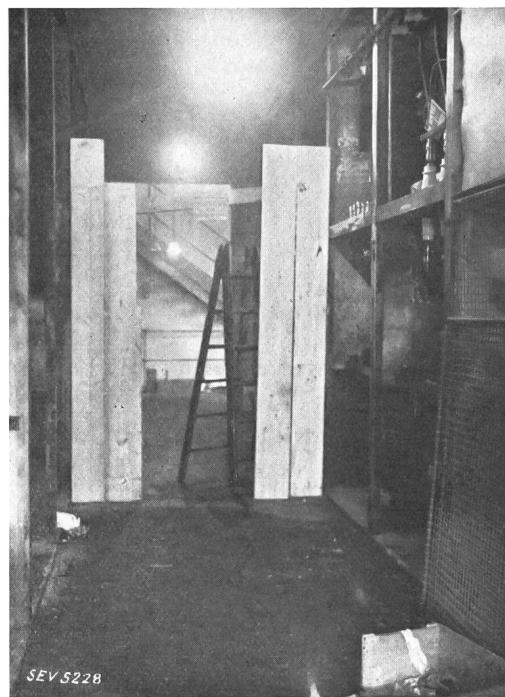
Fig. 8.  
Schaltergang im ersten Stock nach der Explosion.

6. Ist eine Schaltanlage infolge Oelbrand verrusst und verqualmt, so müssen vor der Wiederinbetriebsetzung alle Isolatoren sorgfältig gereinigt und ge-

prüft werden. Der längere Unterbruch macht sich durch das Ausbleiben weiterer Störungen bezahlt.
