Schalterexplosion im Elektrizitätswerk Winterthur.

Von W. Howald, Winterthur.

Am 16. Januar 1936 trat in der 45/3 kV-Haupttransformatorstation des EW Winterthur eine Störung durch Schalterexplosion auf, die infolge

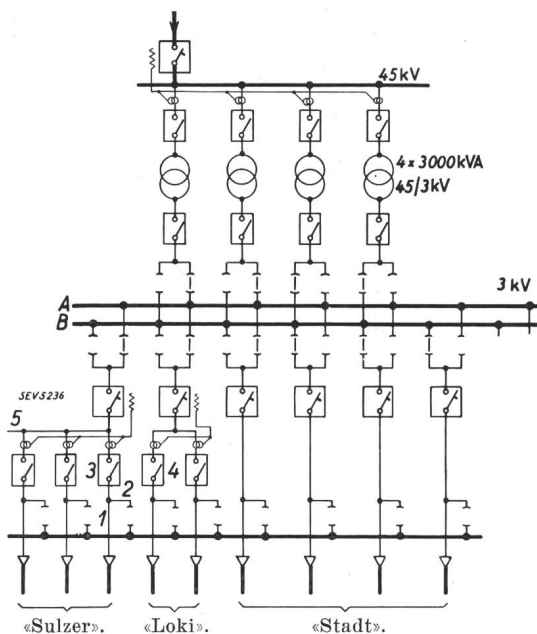
Fig. 1.
 Prinzipschema der Anlage.

- 1 Stelle der Erdschluss-Versuche.
- 2 Flambogen am Trenner.
- 3 Explodierter Schalter.
- 4 Beschädigte Zellen «Loki».
- 5 Beschädigte Sammelschiene «Sulzer».

Wie das allgemeine Schema Fig. 1 zeigt, wirken aus Rücksichten der Schalterkurzschlussfestigkeit die Relais der Transformatoren und der Industriekabel je auf ihren vorgeschalteten Hauptschalter.

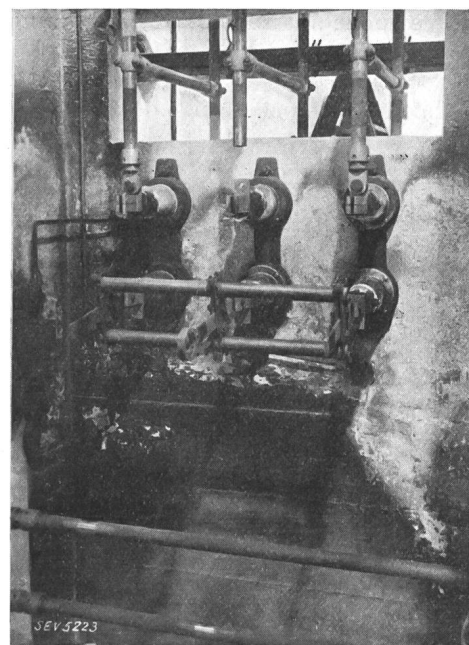
Fig. 2.

Zelle des Trenners zur Hilfsschiene.

Am Morgen des 16. Januar 1936 wurden durch das Betriebspersonal Erdschlussversuche an den Ausgangstrennern ausgeführt, um das Ansprechen der Erdschlussrelais in Verbindung mit einer Fernmeldeanlage zu prüfen, zunächst auf System «B», wo diese Versuche anstandslos verliefen, und nachher auf Betrieb «A» im Feld «Sulzer 1». Hier entstand am Trenner der Hilfsschiene (Fig. 2) ein Flammenbogen, wahrscheinlich durch Ueberschlag

oder Durchschlag eines defekten Isolators infolge Ueberspannung durch den aussetzenden Erdschluss. Der Trenner wurde zerstört und die Zelle beschädigt. Zugleich muss im blockierten Schalter «Sulzer 1» infolge der starken Kurzschlußströme (15 000 bis 18 000 A) eine Kontaktabhebung aufgetreten sein, die im Schalterkübel zu Gasentwicklung und Explosion führte. Der Schalter, der aus den Jahren 1902 bis 1904 stammt, zeigte nachher vollständig

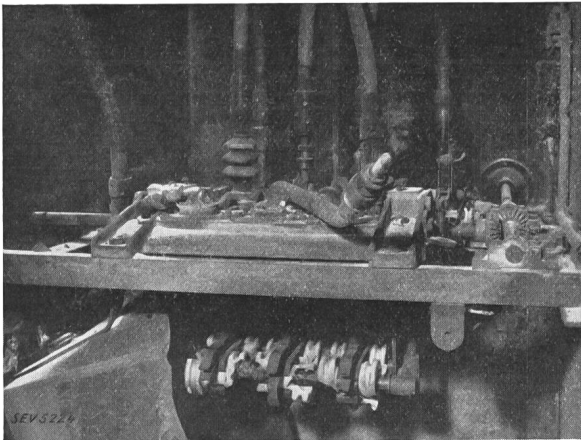
Fig. 3.
Reste des Oelschalters in der Zelle.

abgebrannte Vorkontakte und starke Ausbrennungen der Hauptkontakte.

Obschon nur 60 l Oel brannten, riss die Gewalt der Explosion den Zelleneinbau auseinander. Die

Bilder Fig. 3, 4 und 5 zeigen die Zerstörung am Oelschalter und am darüberliegenden Trenner. Die ausfließende Oelmengung geriet sofort in Brand und verqualmte alle drei Stockwerke der Anlage. Durch die Flammen und den Russ wurden in den gegenüberliegenden Feldern «Loki» Sammelschienenkurzschlüsse mit Zerstörung der Isolatoren und der Durchführungen zu den Schalterzellen eingeleitet (Fig. 6).

1. Oelschalter ungenügender Abschaltleistung bilden in jeder Anlage eine Gefahrenquelle, auch wenn sie nicht automatisch auslösen können.

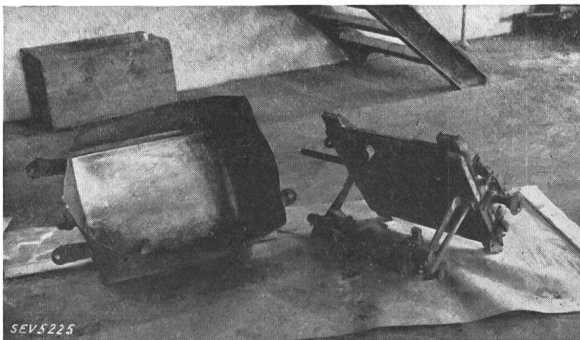
Fig. 4.
Reste des ausgebauten Schalters.

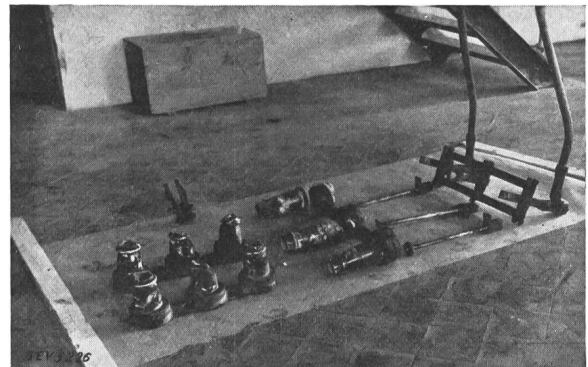
Fig. 5.
Reste des über dem Schalter Fig. 3 eingebauten Trenners.

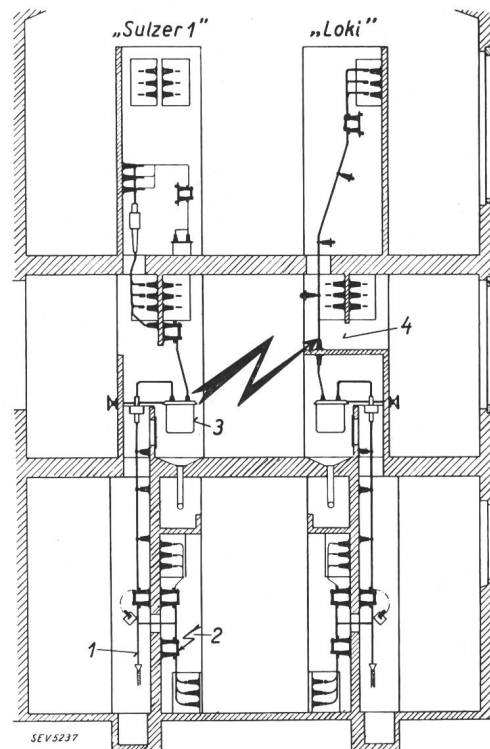
Fig. 6.
Schnitt durch das Schalthaus.
1 : 125.

- 1 Stelle der Erdschluss-Versuche.
- 2 Erster Flammbogenüberschlag.
- 3 Explodierter Schalter.
- 4 Felder-«Loki»: Weitere Kurzschlüsse und Zerstörungen.

2. In Schaltanlagen mit Oelschaltern sollen Schalter und Sammelschienen räumlich vollständig

getrennt sein, wenn möglich sollen auch die verschiedenen Sammelschienensysteme getrennt sein.

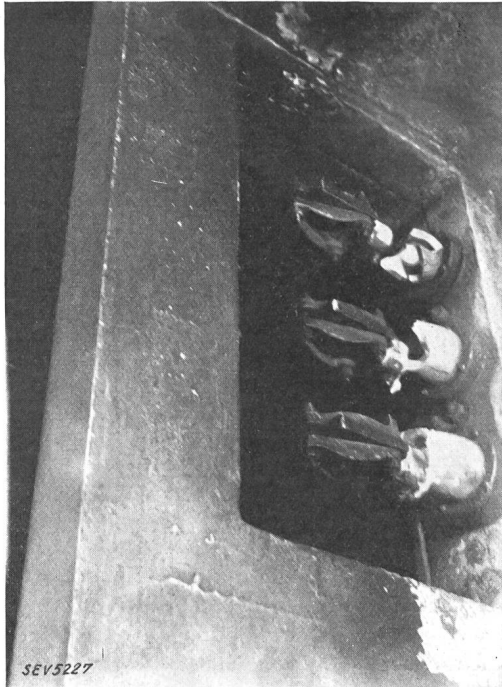
Fig. 7.

Nach ca. 20 Minuten konnte der Betrieb wieder aufgenommen werden. In Feld «Sulzer 6» trat aber nach einigen Minuten, wahrscheinlich infolge von Verrussung, ein neuer Ueberschlag mit Flammenbogen auf, der zur Zerstörung der Zelle und zu Sam-

Durch Kurzschluss zertrümmerte Isolatoren der Sammelschiene «Sulzer».

melschienenkurzschluss mit Isolatorzertrümmerung führte. Fig. 7 zeigt die Folgen an der Sammelschiene «Sulzer», während Fig. 8 einen Blick in den verrusteten Schaltergang und auf die zerstörten Zellen «Loki» vermittelt.

6. Ist eine Schaltanlage infolge Ölbrand verrusst und verqualmt, so müssen vor der Wiederinbetriebsetzung alle Isolatoren sorgfältig gereinigt und ge-

prüft werden. Der längere Unterbruch macht sich durch das Ausbleiben weiterer Störungen bezahlt.

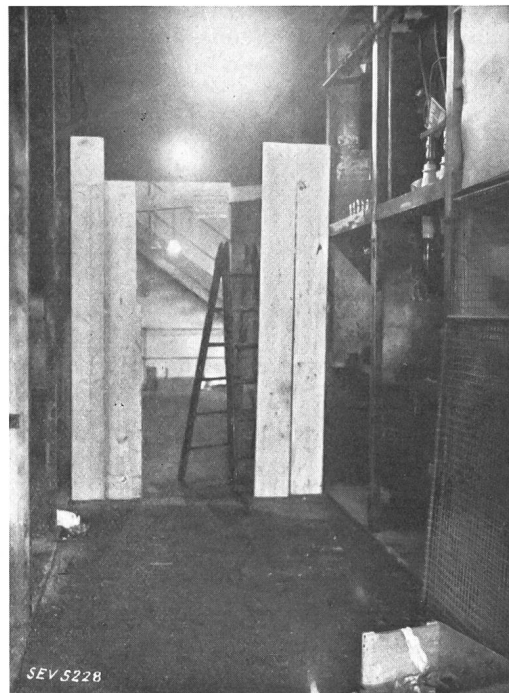
Fig. 8.

Schaltergang im ersten Stock nach der Explosion.
