Artikel: Schalterexplosion im Elektrizitätswerk Winterthur

Autor: Howald, W.

## Schalterexplosion im Elektrizitätswerk Winterthur.

Von W. Howald, Winterthur.

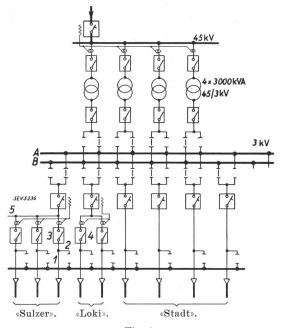
Fig. 1. Prinzipschema der Anlage.

Stelle der Erdschluss-Versuche. Flammbogen am Trenner. Explodierter Schalter. Beschädigte Zellen «Loki». Beschädigte Sammelschiene «Sulzer».

Wie das allgemeine Schema Fig. 1 zeigt, wirken aus Rücksichten der Schalterkurzschlussfestigkeit die Relais der Transformatoren und der Industriekabel je auf ihren vorgeschalteten Hauptschalter.

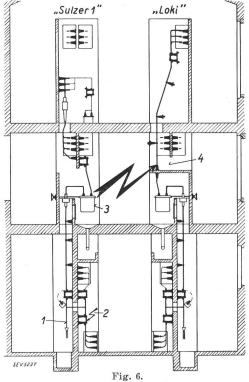
Schnitt durch das Schalthaus. 1:125.

- Stelle der Erdschluss-Versuche. Erster Flammbogenüberschlag. Explodierter Schalter. Felder-«Loki»: Weitere Kurzschlüsse und Zerstörungen.

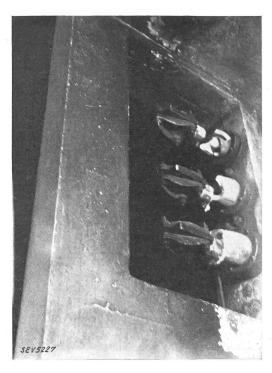
Fig. 7.

Durch Kurzschluss zertrümmerte Isolatoren der Sammelschiene «Sulzer».

melschienenkurzschluss mit Isolatorzertrümmerung führte. Fig. 7 zeigt die Folgen an der Sammelschiene «Sulzer», während Fig. 8 einen Blick in den verrusten Schaltergang und auf die zerstörten Zellen «Loki» vermittelt.

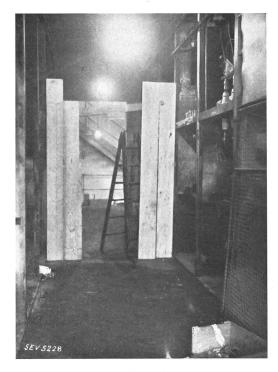
Fig. 8. Schaltergang im ersten Stock nach der Explosion.
