Betriebsstörung im Albulawerk.

Von H. Leuch, Zürich.

Es werden die unmittelbare Ursache, die näheren Umstände und die Folgen des Wasserausbruches beim Albulawerk vom 26. März 1936 beschrieben.

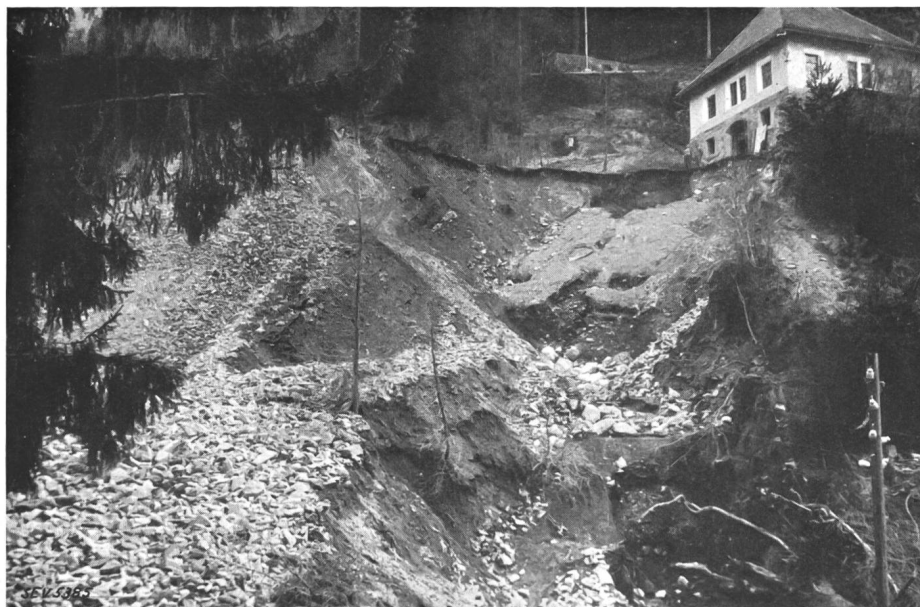
Fig. 1.

Mehrere Meter tiefe Ausspülungen vor dem Apparatenhaus.

5000 m³ ergossen sich den Hang hinunter, streckenweise dem gepflasterten Tracé der Druckrohrleitungen folgend, wobei erheblicher Schaden entstand. Das unterwegs mitgerissene Geschiebe, das zum Teil aus der vom Stollenbau stammenden, vor dem Apparatenhaus liegenden Deponie herrührt (Fig. 1), wurde auf der Schynstrasse und auf der kleinen Ebene am linken Albulaufer abgelagert (Fig. 2). Am stärksten litten die Flanken des Druckrohrleitungstracés (Fig. 3), wo streckenweise die Hochspannungskabel des Heidseewerkes verliefen, die zerstört wurden. Nach dem Schliessen der Drosselklappen beider Druckrohrleitungen mittels elektrischer Fernsteuerung vom Maschinenhaus aus wurde auch dieses Steuerkabel unterbrochen.

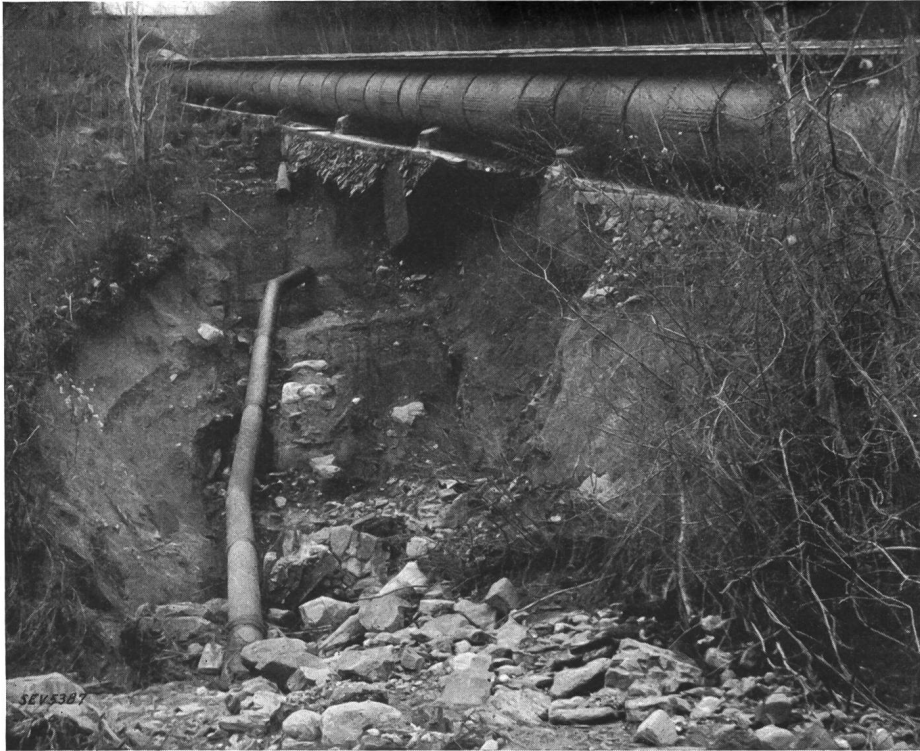
Fig. 3.

Unterspülungen am Druckrohrleitungstracé. Zerstörte Spülleitung.
