Artikel: Betriebsstörung im Albulawerk
Autor: Leuch, H.
DOI: <https://doi.org/10.5169/seals-1061485>

Betriebsstörung im Albulawerk.

Von H. Leuch, Zürich.

Es werden die unmittelbare Ursache, die näheren Umstände und die Folgen des Wasserausbruches beim Albulawerk vom 26. März 1936 beschrieben.

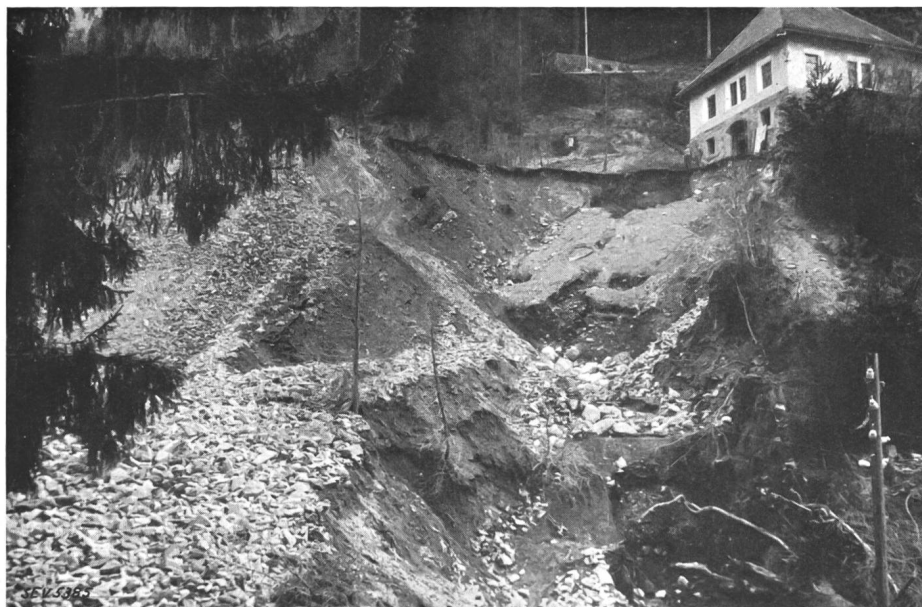
Fig. 1.

Mehrere Meter tiefe Ausspülungen vor dem Apparatenhaus.

5000 m^3 ergossen sich den Hang hinunter, streckenweise dem gepflasterten Tracé der Druckrohrleitungen folgend, wobei erheblicher Schaden entstand. Das unterwegs mitgerissene Gestein, das zum Teil aus der vom Stollenbau stammenden, vor dem Apparatenhaus liegenden Deponie herrührt (Fig. 1), wurde auf der Schynstrasse und auf der kleinen Ebene am linken Albulaufer abgelagert (Fig. 2). Am stärksten litten die Flanken des Druckrohrleitungstracés (Fig. 3), wo streckenweise die Hochspannungskabel des Heidseewerkes verliefen, die zerstört wurden. Nach dem Schliessen der Drosselklappen beider Druckrohrleitungen mittels elektrischer Fernsteuerung vom Maschinenhaus aus wurde auch dieses Steuerkabel unterbrochen.

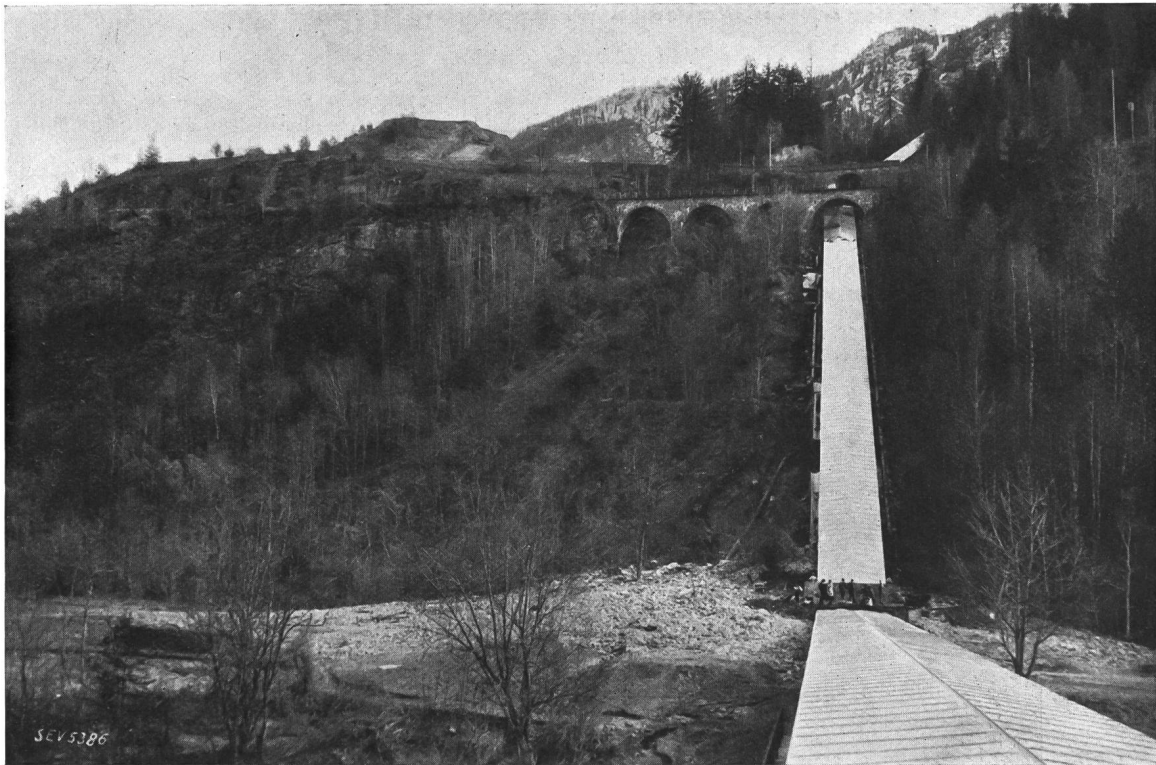
Fig. 2.

Unterer Teil der überdachten Druckrohrleitungen von der Rohrbrücke über die Albula aus gesehen. Oben: Schynstrasse, darunter Rhätische Bahn. Schuttablagerungen am linken Albulaufer.

führen mit Schutt und Schlamm in Mitleidenschaft gezogen. Das ausgebrochene Wasser erreichte bei der Rohrbrücke (Fig. 2, Aufnahmeort) das Bett der Albula und kam deshalb nicht in unmittel-

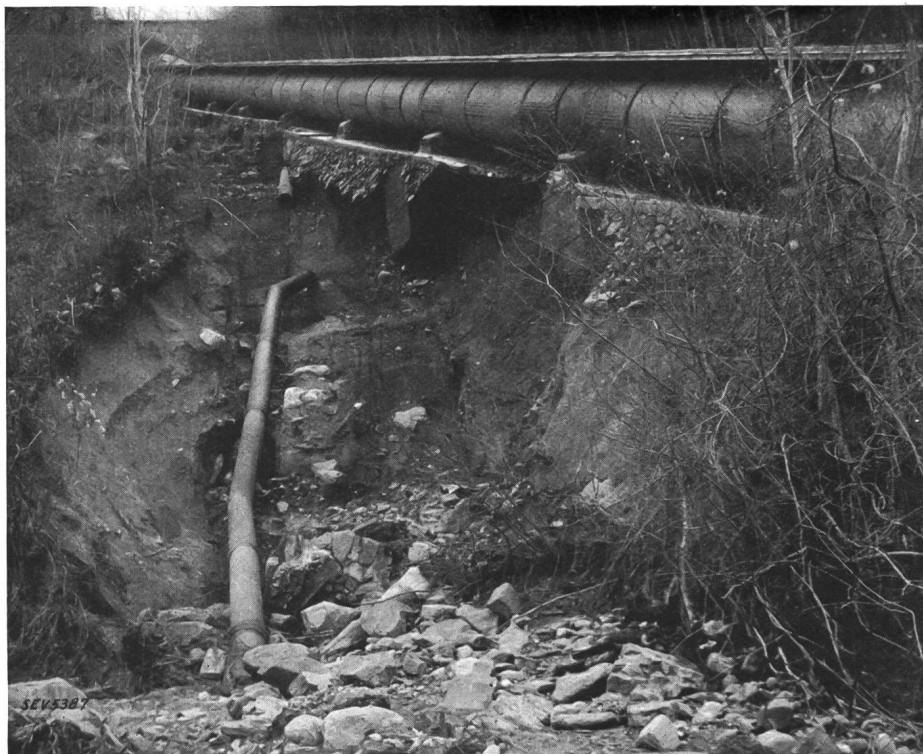
Fig. 3.

Unterspülungen am Druckrohrleitungstracé. Zerstörte Spülleitung.
