## Branderscheinung in einem Kokskeller.

Am 26. Juli d. J. ereignete sich im Kokskeller des Hauses Niesenstrasse 3 in Thun ein Vorfall, der seiner Ursache wegen besondere Beachtung verdient.

Zur Ermittlung der Ursache dieses Vorfalles, der für die Räumungsmannschaft leicht hätte verhängnisvoll werden können, nahm das Generalsekretariat des SEV und VSE in Verbindung mit dem Starkstrominspektorat auf Ersuchen der Stadt. Werke Thun eine eingehende Untersuchung vor. Diese Erhebung zeigte folgendes Ergebnis:

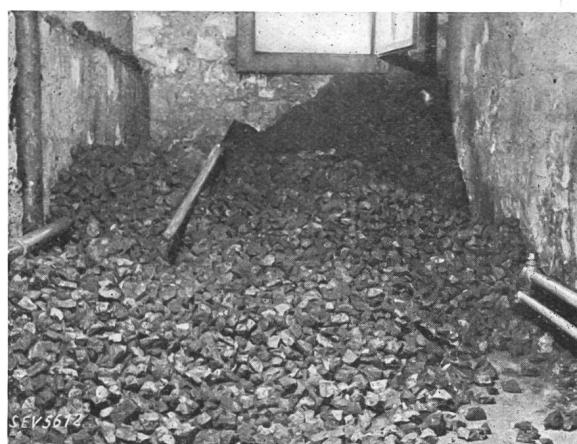
Fig. 3.  
Ansicht des Koksraumes.  
Links: Kabelschutzrohr und Ablauftrohr.  
Rechts: Gas- und Wasserleitungsröhr.

ches das Kabelschutzrohr in einigen cm Entfernung kreuzt. An der gegenüberliegenden rechten Kellerwand, ungefähr in der Mitte, sind die Gas- und Wasserleitungen eingeführt, die ebenfalls in etwa 25 cm Höhe über den Boden verlaufen. Diese blanken Rohre waren vom Koks, der bis fast an die Decke reichte, vollständig umgeben. Fig. 3 und 4 veranschaulichen die Situation.

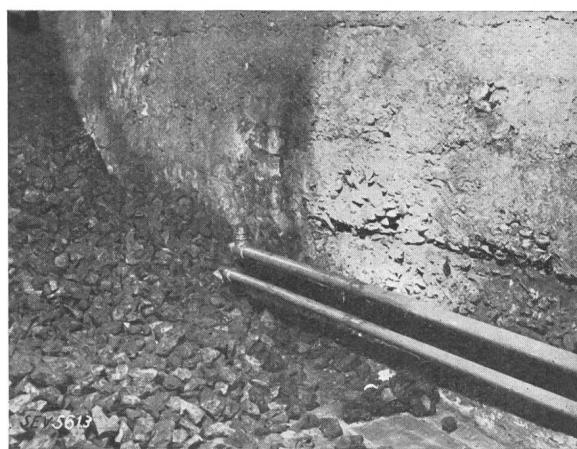
Fig. 7.  
Ansicht der Gas- und Wasserleitungen mit dem (hellen)  
Mauerfleck.

gen. Es sei noch erwähnt, dass die Berührungsfläche des Koks mit den Gas- und Wasserleitungen viel kleiner war als diejenige mit dem Kabelschutzrohr, so dass sich die Wärmeentwicklung vor allem dort konzentrieren musste. Fig. 7 zeigt deutlich, dass es auch so kam, indem die Betonmauer über diesen beiden Leitungen abbröckelt, was sonst nirgends der Fall ist. Nach der Zeugenaussage war denn auch die Funkerscheinung dort am heftigsten und die Mauer an dieser Stelle nach Stunden noch so heiss, dass man sie nicht berühren konnte.

lich liegt die Sache einfach: durch Entfernen des Kabelrohres aus dem Kokskeller oder durch gutleitende Verbindung desselben mit der Wasserleitung. Allein diese Massnahmen vermöchten nicht, ähnliche Erscheinungen allgemein zu verhüten. Durch Versetzen des Schutzrohres wäre außerdem der Personenschutz nicht einwandfrei gewährt, denn die Möglichkeit einer lebensgefährlichen Potentialdifferenz zwischen dem Schutzrohr und anderen gleichzeitig berührbaren Metallteilen (Wasserleitungen, Gasleitungen, Ablauftreppen u. dgl.) würde weiter bestehen. Interessant ist, dass eine Verdopplung der Netzzspannung auch eine Verdoppelung des Stromes im Fehlerstromkreis bewirken würde, während das Netz für die gleichen Leistungen nur noch auf die Hälfte des heutigen Wertes abgesichert werden müsste. Somit würden die Sicherungen in einem ähnlichen Falle eher ansprechen und den defekten Netzteile abtrennen, bevor ein Schaden entstehen kann. Der Personenschutz wäre jedoch nicht gewährt, insbesondere wenn bei kleinen Fehlerströmen die Sicherungen nicht anspringen.

Eine radikale Abhilfe könnte nur die in der neuen Bundesverordnung vorgesehene sorgfältig durchgeföhrte Nullung oder zumindest die Nullpunktterdung in den Transformatorenstationen bringen, Vorschriften, für deren Aufstellung Vorkommnisse ähnlicher Art mit massgebend waren.
