Erfahrungen beim Schweißen von Wasserturbinen

Referat, gehalten an der Diskussionsversammlung des SEV vom 5. Mai 1943 in Basel,

von H. Oertli, Bern

Massnahmen beim Schweißen von Rissen an Pelton-Schaufeln, an Grauguss-Schaufeln und Blech-Schaufeln von Francis-Turbinen und beim Einschweißen von Blechstücken in ein gusseisernes Francis-Laufrad. Erfahrungen über die Widerstandsfähigkeit von Schweißungen gegen Kavitationsanfrassungen.

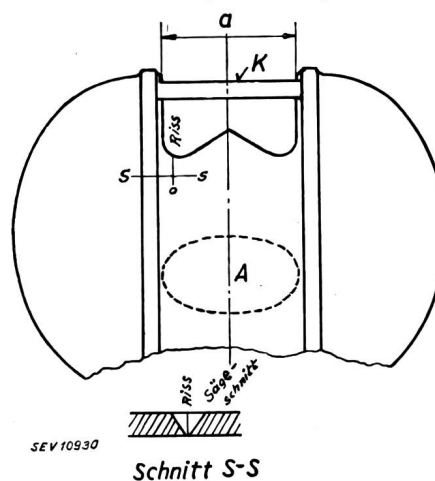
Fig. 1.

Wegen Anfrassungen wurden die Schaufeln einer Pelton-turbine bei der Eintrittskante geschweisst. Zwei Jahre nach diesen Schweißungen wiesen mehrere Schaufeln an der Eintrittskante Risse auf, wie Fig. 1 als Beispiel zeigt; nach neuer Schweißung rissen die Schaufeln nach verhältnismässig kurzer Zeit wieder. Wir mussten daher ein Verfahren zur Vermeidung neuer Risse suchen.

Offenbar waren die Risse — neben der Wirkung des Wasserstrahles — auf Zugspannungen in

Schaukel einer Pelton-turbine

das Schweissgut hämmert, die Eintrittskante nach dem Abkalten unter Zug stehen, weil sie, gehindert durch die Steifigkeit der Schaufel, sich beim Abkühlen nicht frei zusammenziehen kann; die Maulweite der Peltonschaufel ist nach dem Schweissen kleiner als vor dem Schweissen; die Verkleinerung der Maulweite ist ein gewisses Mass für die Zugspannung der Eintrittskante.

Als Vorbereitung zum Schweißen: Wärmen bei A und Ausspannen des Mauls (Maulweite a) mit dem Keil K.

Zur Vermeidung von Zugbeanspruchungen der Eintrittskante ordneten wir auf Grund von Schweissversuchen und Messungen folgendes Verfahren für das Schweissen von Rissen an der betreffenden Pelton-turbine an. Die nachstehenden Maulweiten wurden bei der Behandlung einer Peltonschaufel gemessen.

Hinter dem Rissende Loch bohren.	
Keilförmige Nute heraussägen; kontrollieren ob das Rissende in dem herausgesägten Stück enthalten ist.	Maulweite mm
Maulweite a messen, Schaufel kalt	191,1
Schaufel bei A mit Lötlampen 10...15 Minuten wärmen, bis die Maulweite a um 0,3...0,4 mm grösser geworden ist	191,4
Zwischen die Verstärkungsrippen Keil K eintreiben; Maul um 2,5...3 mm erweitern	193,8
Schweissen, Innenseite der Schaufel beginnend bei der Eintrittskante, dann Nachschweissen der Aussen-seite, in Abständen von 10...15 Minuten bei A wärmen.	
Nach beendeter Schweissung kurz wärmen und Keil herausnehmen, Maulweite messen	191,6
Nach Abkalten der Schaufel Maulweite messen	191,2
Schweißstellen glatt schmirgeln.	
Fertige, vollständig abgekühlte Schaufel messen	191,2
An der fertigen Schaufel soll die Maulweite ca. 0,2 mm grösser sein als das anfängliche Mass.	
Dieses Verfahren bewährte sich.

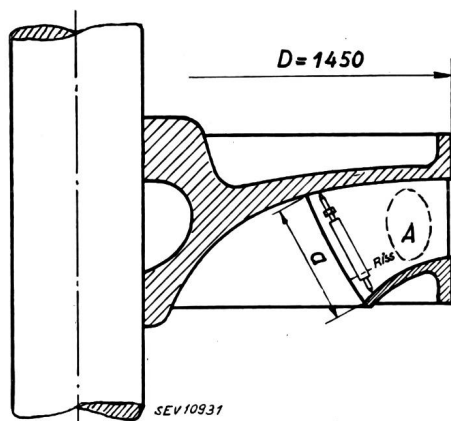
Fig. 2.

Gusseisernes Francis-Laufrad

fahrungen. Es waren mehrere Risse zu schweissen, die ähnlich verliefen, wie Fig. 2 zeigt. Hinter dem Rissende wurde ein Loch gebohrt, und durch Sägen und Meisseln wurde eine V-förmige Nute geschaffen. Die Rißstelle wurde mit Spannschrauben so weit wie möglich geöffnet. Die zu schweisende Schaufel wurde an der Stelle A mit Lötlampen gewärmt; daneben wurden aber auch die Nachbarschaufeln gewärmt, worauf die Spannschrauben weiter angezogen werden konnten. Hierauf wurde geschweisst und dazwischen auch wieder gewärmt und die Spannschrauben angezogen. Zur Messung der Weite a diente eine Messuhr.

Als Vorbereitung zum Schweissen: Wärmen bei A , Wärmen der Nachbarschaufeln, Auftreiben mit Spannschrauben.

Länge des Risses 75 mm	Weite a mm
Riss abgebohrt und ausgehauen, Laufrad kalt	$a_0 = \text{ca. } 240 \text{ mm}$
Laufrad kalt, mit Spannschrauben getrieben	$a_0 + 0,05$
Schaufeln gewärmt, mit Spannschrauben getrieben	$a_0 + 0,55$
Nach dem Schweissen, Laufrad warm	$a_0 + 0,60$
Nach dem Schweissen, Laufrad kalt	$a_0 + 0,03$

Auch diese Schweissungen bewährten sich.

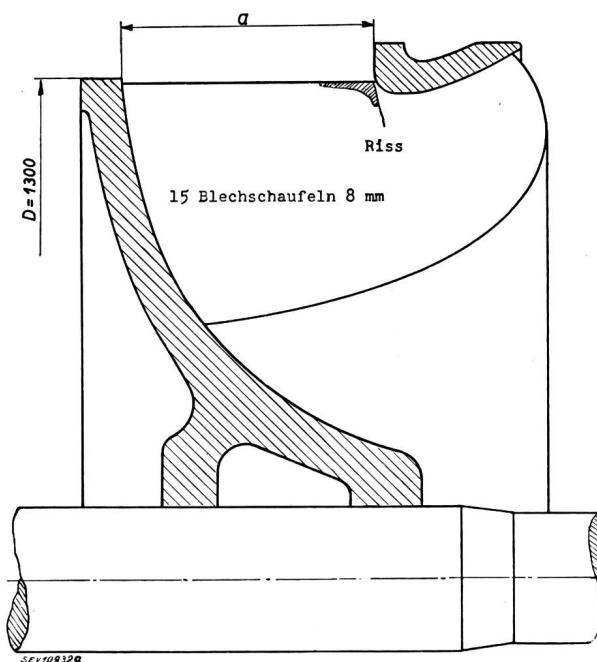
Fig. 3.

Wegen Abnutzungen durch schleifende Zweige u. ä. waren die Blehschaufeln von Francisturbinen geschweisst worden (Fig. 3). Ermüdungsrisse, die später an diesen Stellen auftraten, zwangen zu neuen Schweissungen. Dabei wurde ähnlich vor-

Francis-Laufrad mit Schaufeln aus weichem Kesselblech. Durch Schleifwirkung entstandene Abnutzung; ursprüngliche Form durch Schweissung wieder hergestellt, zum Teil durch Einschweissen von Blechstücken.

allgemeinen kleiner als vor dem Schweißen; dies deutete darauf hin, dass die Eintrittskante unter Zug stand und deswegen die Gefahr neuer Ermüdungsrisse bestand. Es traten tatsächlich auch wieder solche auf. Als wiederum geschweisst werden

gegangen wie in dem unter 2. beschriebenen Fall; die Laufradbreite a wurde mit einer Messuhr kontrolliert. Nach dem Schweissen und Erkalten des Laufrades war — trotz des Hämmerns des Schweissgutes und des weichen Bleches — das Mass a im

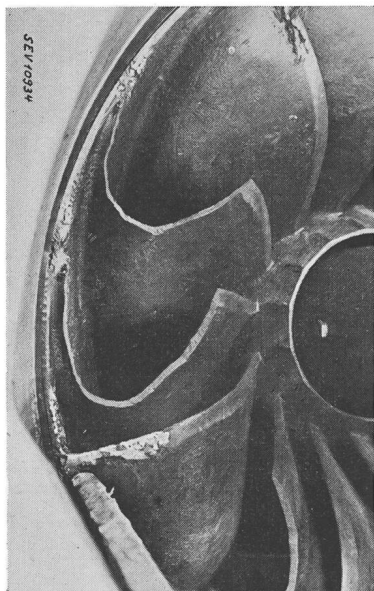
Fig. 5.

An einem gusseisernen Francis-Laufrad, das wegen Anfrassungen geschweisst worden war, brachen einige Stücke aus (Fig. 5). Wir liessen Blechstücke

Gusseisernes Francis-Laufrad

An drei der abgebildeten Schaufeln sind Stücke ausgebrochen.

einschweissen; trotz des verschiedenen Materials — Gusseisen und Stahl — fiel diese Reparatur gut aus. Merkwürdigerweise brach aber das kleinste

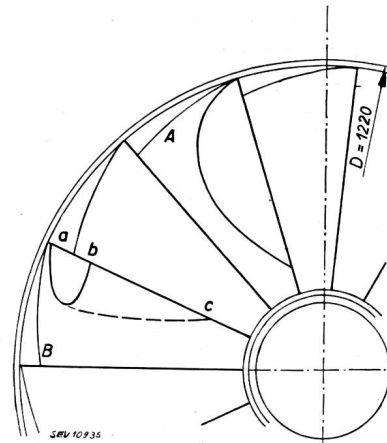
Stück nach kurzer Zeit wieder aus, während die grösseren hielten. Als das kleinste Stück nach einer zweiten Schweißung nochmals ausbrach, suchten wir die Ursache und fanden auch die richtige Lösung; siehe Fig. 6. Die nahe beieinander liegenden

Gusseisernes Francis-Laufrad

A und B Schaufeln mit eingeschweissten Blechstücken.

A dauerhafte Schweißung.

B a-b bald wieder gerissen.

a-c dauerhafte Schweißung.

Schweißnähte *a* und *b* gaben solche Schrumpfspannungen, dass im Betriebe bald wieder Risse entstanden. Wir liessen nun ein längeres Stück aushauen und einsetzen; die Schweißung wurde bei *a* begonnen und von dort gegen *c* geführt; die Schrumpfungen der Schweißnähte konnten keine gefährlichen Spannungen mehr erzeugen. Dieses Stück hält nun schon mehr als 10 Jahre.

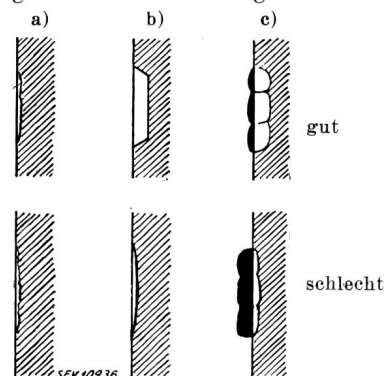
Fig. 7.

Schweißung einer wenig angefrassenen Stelle

Schematische Darstellung einer guten und einer schlechten Schweißung.

a) angefrassene Stelle,

b) durch Ausmeisseln bzw. Schmirgeln zum Schweißen vorbereitet,

c) nach dem Schweißen.

auch gut vorbereiten. Wenn im Zusammenhang mit stärkern Anfressungen auch Teile geschweisst werden, die erst wenig angefressen sind, so wird oft der Fehler gemacht, dass vor dem Schweißen zu wenig Material entfernt wird (Fig. 7). Der grösste Teil des Schweissmaterials muss dann durch Schmirgeln entfernt werden, und es bleibt nur eine dünne Schicht Schweissmaterial, die zudem nicht reines Elektrodenmaterial ist. Solche Stellen haben nicht die Widerstandsfähigkeit reinen Schweissmaterials. Um eine genügend dicke Schicht aus reinem Schweissmaterial zu erhalten, muss vor dem Schweißen genug Grundmaterial entfernt werden.

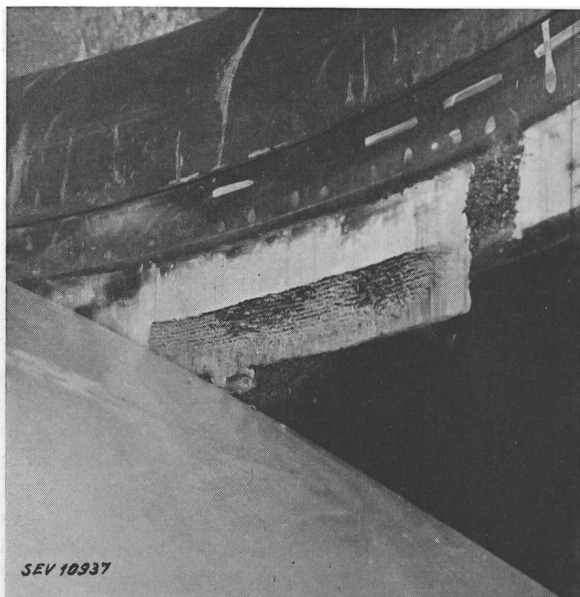
Fig. 8.

Laufradmantel einer Propellerturbine

Photographie 4 Jahre nach der Schweißung der rechteckigen Fläche.

Als an gewissen Stellen von Propellerturbinen auch gut ausgeführte Schweißungen angefressen wurden, liessen wir abgegrenzte Flächen zum Vergleich mit gewöhnlichen Flußstahlelektroden und mit nichtrostenden Elektroden schweißen; Fig. 8 zeigt eine solche Versuchsfläche 4 Jahre nach der Schweißung. Sie beweist die Ueberlegenheit der nichtrostenden Elektrodenart. Die chemische Widerstandsfähigkeit und die grössere Härte der nichtrostenden Schweißungen erklären die Widerstandsfähigkeit gegen Kavitations-Anfressungen nicht vollständig; das Gefüge des Materials spielt eine wesentliche Rolle.

Wir haben seither wiederholt nichtrostende Elektroden zur Schweißung von Stellen verwendet (auch auf Gusseisen), wo stärkere Anfressungen vorgekommen waren.
