Zeitschrift: Bulletin des Schweizerischen Elektrotechnischen Vereins

Band: 35 (1944)

Artikel: Die Einwirkung der Bombardierung vom 1. April 1944 auf die Elektrizitätsversorgung der Stadt Schaffhausen

Autor: Zeindler, A.

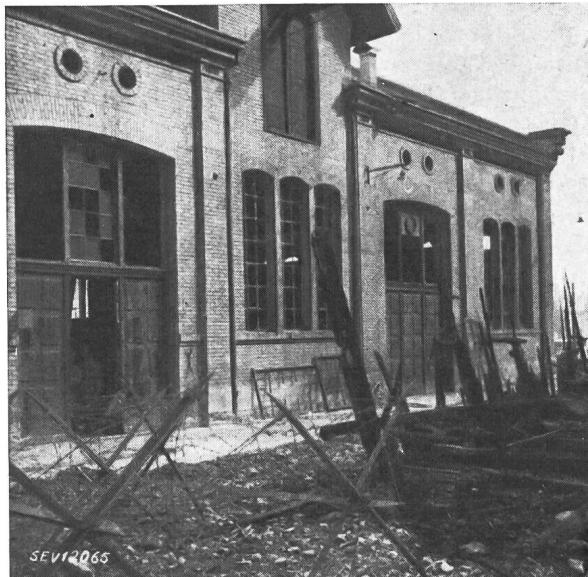
Fig. 6.
Südfront des Kraftwerkes B mit Ueberresten der abgebrannten Baracke

Hinter dem Kraftwerk B hatten mehrere Spreng- und Brandbomben eingeschlagen und, wie bereits erwähnt, zu einem Brand geführt, der eine Baracke und, wie sich nachträglich herausstellte, auch noch den Übergangsmast von Kabel auf Freileitung unserer zweiten 10-kV-Verbindungsleitung nach dem Unterwerk Galgenbuck des EKS zerstörte. Diese Leitung war am 2. April noch zwei Stunden ohne Störung mit 1200 kW Belastung in Betrieb genom-

men worden. Bei der nachträglichen Kontrolle zeigte sich, dass die Kabelisolation auf einer Länge von ca. 10 m restlos zu Kohle verbrannt war.

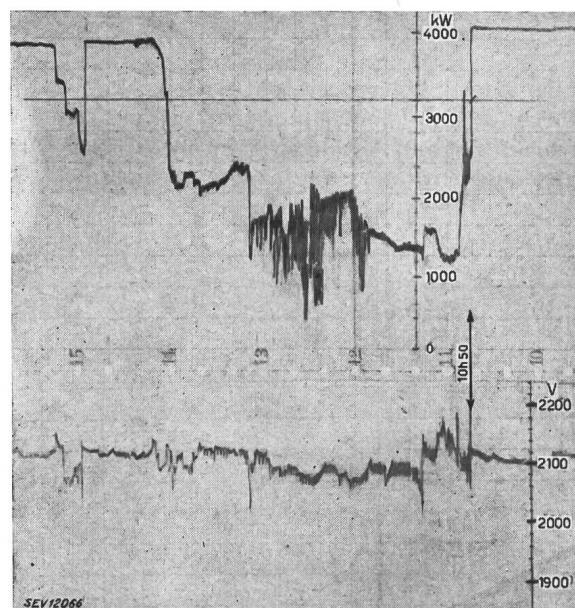
in Betrieb genommen werden, während bei anderen der Relaischutz unmittelbar wieder auslöste. Die in Fig. 7 reproduzierten Registrierstreifen unseres Voltmeters des 2-kV-Betriebes und unseres Summenwattmeters, welches nur die Belastung unserer eigenen Kraftwerke, ohne den Energiebezug vom Kantonwerk enthält, zeigen in aufschlussreicher Art die Rückwirkungen der Bombardierung und der besprochenen Schaltungen auf unseren Netzbetrieb.

Die erste grössere Spannungsschwankung, offenbar hervorgerufen durch die Bombenabwürfe im Thurgau, trat um 10 Uhr 50 ein. Sie bewirkte die Auslösung des Kuppelschalters durch das Impedanz-Relais und damit die Trennung des allgemeinen Parallelbetriebes NOK-EWSCH. Die Energieversorgung des Industriequartiers Ebnat erfolgte von diesem Zeitpunkt an ausschliesslich durch die NOK über das Unterwerk Galgenbuck des EKS. Einige Minuten später, um 10 Uhr 54, setzte das Bombardement Schaffhausens ein, das ungefähr 40 Sekunden dauerte. Der nun folgende plötzliche Belastungsrückgang und die verschiedenen Spannungsschwankungen sind eine direkte Folge der Bombardierung. Teilweise, wie im Falle der Bindfadenfabrik Flurlingen, wurde deren Transformatorenstation durch das Fabrikpersonal absichtlich von unseren Leitungen abgetrennt, während bei einigen Speisekabeln nach der Stadt die Schalter, wie bereits erwähnt, automatisch ausgelöst hatten. Die direkte Speisung Galgenbuck-Ebnat über das

Fig. 7.
Eigenproduktion des EW Schaffhausen
Oben: Abgegebene Leistung. Unten: Spannung.
10 h 50: Bombardement im Thurgau; automatische
Ausschaltung des Kuppelschalters.
10 h 54: Bombardement Schaffhausens; Kurzschlüsse an
Speisekabeln, in Transformatorenstationen und Verteilkabeln.

Um 13.55, nachdem eine telephonische Verständigung mit dem Schaltwärter des EKS wieder möglich geworden war, wurde der Parallelbetrieb mit den NOK wieder aufgenommen. Die grosse Schwankung sowohl der Belastung, als auch der Spannung kurz vor 15.00 ist auf die versuchte Zuschaltung des der 2-kV-Lichtspeisung nach dem Emmersberg-Grubenquartier dienenden Kabels zu schreiben, das, wie sich nachher herausstellte, durch eine Sprengbombe zerrissen worden war.

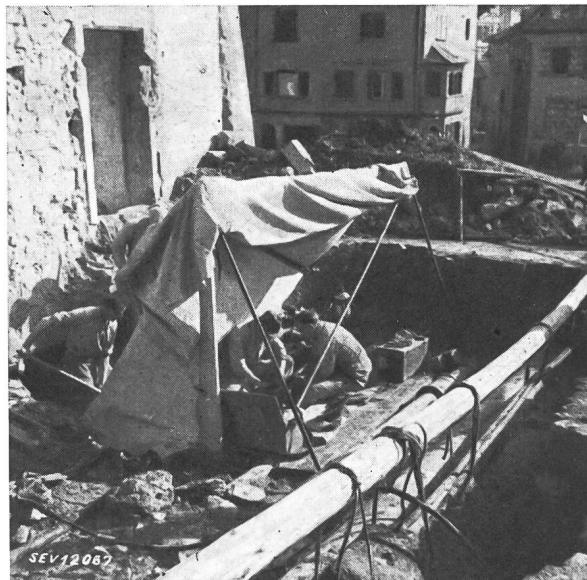
Im folgenden soll noch über einzelne Bombenschäden speziell berichtet werden. An der Beckenstube war durch den Einschlag einer Sprengbombe ein tiefer Krater entstanden, der die Kellermauer

Fig. 8.
Bombenschaden Beckenstube

zum Einsturz brachte und die Gas- und Wasserleitungen sowie ein Hochspannungskabel und zwei Sekundärkabel zerstörte. Zuerst mussten die Kabel auf die normale Verlegungstiefe aufgehängt und dann provisorisch geflickt werden (Fig. 8). Erst nachdem der Keller wieder aufgemauert und der Schutt auf Grabentiefe wieder aufgefüllt worden war, konnte die definitive Wickelmuffe am Hochspannungskabel gemacht werden. Bei den Sekundärkabeln mussten mit Hilfe der Verbindungs moffen kürzere Teilstücke eingebaut werden.

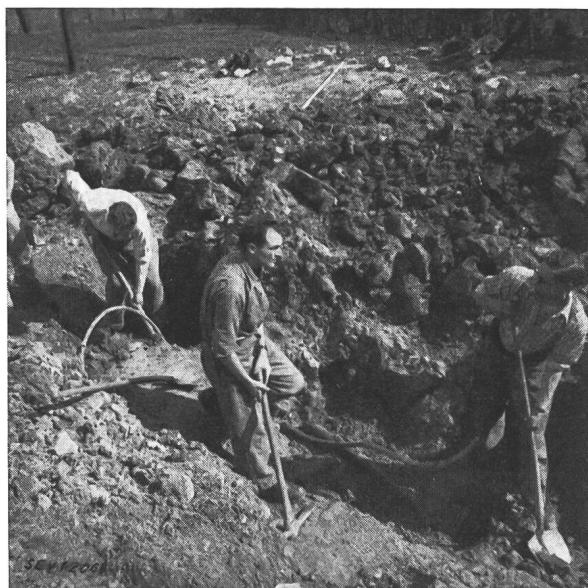
Fig. 9.

Durch eine Sprengbombe im Gebiet des Urwerf im Fahrweg gegen den Engweiher (Fig. 9) wurde

Bombentrichter Urwerf

mit zerstörtem Telefon- und Signalkabel, aus der Muffe gerissenem Kraftkabel und gestrecktem 10-kV-Kabel.

ebenfalls ein grosser Trichter ausgeworfen. Das Telefon- und Signalkabel zum Apparatehaus nach dem Kraftwerk war zerrissen und das daneben liegende armierte 10-kV-Kabel $3 \times 150 \text{ mm}^2 \text{ Cu}$ durch Einpressen in den Trichtergrund um ca. 30 cm gestreckt, jedoch äusserlich intakt. Das Kraftkabel $3 \times 20 \text{ mm}^2 \text{ Cu}$ wurde so gestreckt, dass es 40 m weiter unten aus einer Muffe heraus-

gerissen wurde. Die 3 Leiter des 10-kV-Kabels wurden später mit Gleichstrom 30 kV je 20 Minuten gegen Erde und Bleimantel geprüft. Diese Prüfung gibt allerdings keine Gewissheit über den Zustand der Isolation dieses gestreckten Kabels

und es besteht auch die Möglichkeit, dass Verschiebungen und Risse der Isolierschichten erst später infolge Abwanderung der Imprägniermasse und zuzüglicher thermisch bedingter mechanischer Beanspruchungen sich auswirken. Es wurde aber aus betriebswirtschaftlichen Überlegungen darauf verzichtet, die Prüfspannung höher zu wählen und beschlossen, das Kabel vorläufig ohne Einspleissen

eines Zwischenstückes an Stelle des gestreckten Teiles in Betrieb zu lassen.

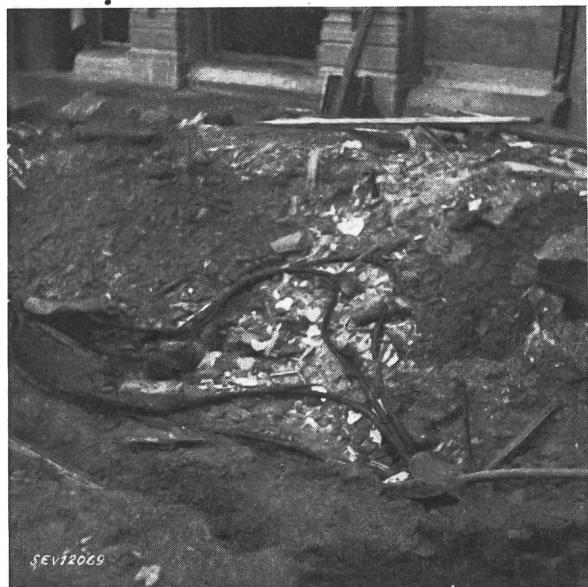
Fig. 10.

Bombenschaden Fronwagplatz

Provisorisch zusammengesetzte Niederspannungskabel.

Am westlichen Ende des Fronwagplatzes zerriss eine Sprengbombe einen Teil der Niederspannungskabel, wobei nach der provisorischen Reparatur (Fig. 10) ein je ca. 7 m langes Stück ersetzt werden musste, da durch die Wirkung der Sprengbombe die Kabel nicht nur gestreckt wurden, sondern zusätzlich noch kleine zickzackartige Verbiegungen aufwiesen.

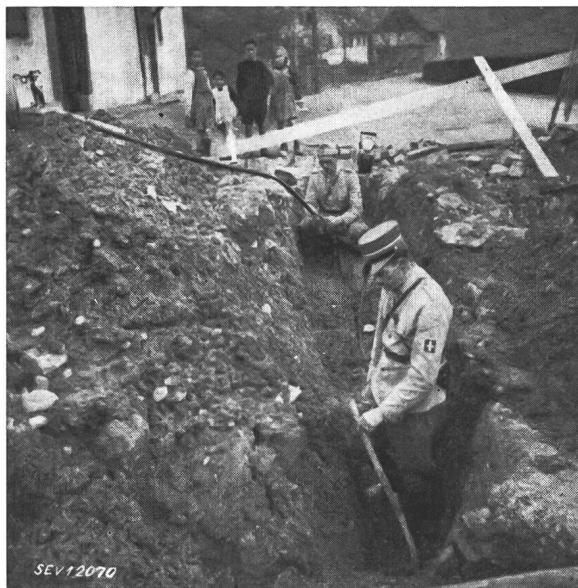
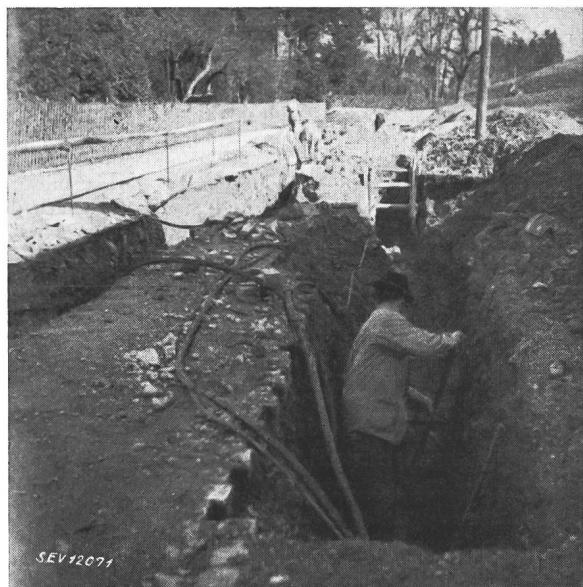
Bombenschaden Sonnenburggutstrasse

An der Sonnenburggutstrasse schlügen mehrere Spreng- und Brandbomben ein und zerstörten die Wasserleitung sowie auf eine Länge von ca. 60 m die Hoch- und Niederspannungskabel (Fig. 11 und 12). Die Bleimäntel der Kabel wurden verbrannten und die Kupferleiter vollständig abgeschmolzen. Die schwerwiegenden Schäden, die auch die Wasserversorgung an dieser Stelle erlitten hatte, zwang uns, die provisorisch verbundenen Sekundärkabel wegen der nötigen umfangreichen Grabarbeiten wieder ausser Betrieb zu nehmen, so dass dieses Quartier als letztes erst am dritten Tage wieder vollständig mit Licht versorgt werden konnte.

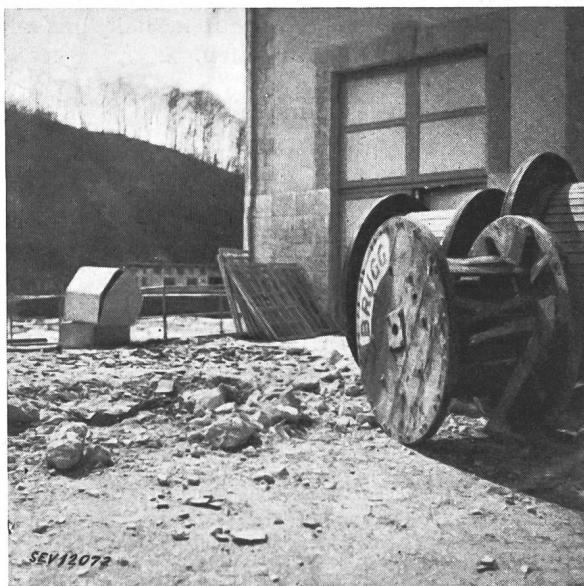
Fig. 13.
Zerstörte Kabeltrommel

Total wurden durch die Bombeneinschläge 16 im Boden unter Decksteinen verlegte Kabel zerstört und dazu noch auf einer Kabelrolle auf dem Vorplatz des Kraftwerkes C 2 Lagen eines Einleiter-Kabels 150 mm² durch Splitterwirkung verletzt (Fig. 13). Einzelne Zerstörungen der zweitobersten Lage zeigten sich erst, als unter Einfluss der Sonnenwärme Öl aus den kleinen Splittereinschlägen herauströpfte. Die Schäden an den Einrichtungen der öffentlichen Beleuchtung erwiesen sich als ziemlich gross, indem mehrere Querspannungen mit den zugehörigen Armaturen sowie Ausleger und einzelne Kandelaber und Abspannungsmaste zerstört wurden.
