Artikel: Die Einwirkung der Bombardierung vom 1. April 1944 auf die Elektrizitätsversorgung der Stadt Schaffhausen
Autor: Zeindler, A.
DOI: <https://doi.org/10.5169/seals-1061595>

Die Einwirkung der Bombardierung vom 1. April 1944 auf die Elektrizitätsversorgung der Stadt Schaffhausen

Von A. Zeindler, Schaffhausen.

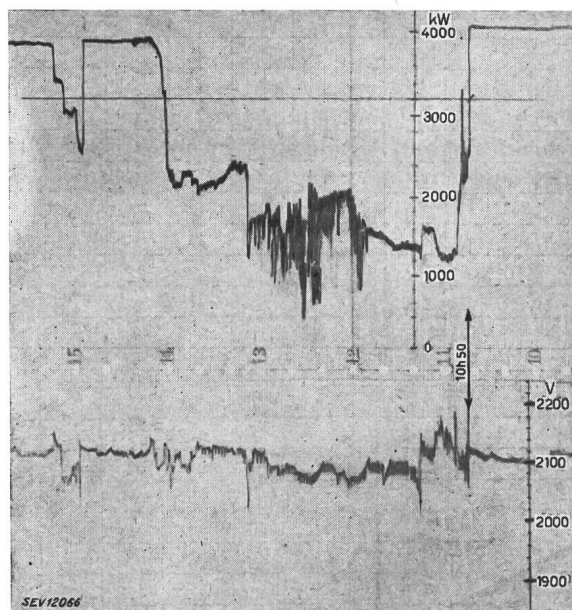
in Betrieb genommen werden, während bei anderen der Relaischutz unmittelbar wieder auslöste. Die in Fig. 7 reproduzierten Registrierstreifen unseres Voltmeters des 2-kV-Betriebes und unseres Summenwattmeter, welches nur die Belastung unserer eigenen Kraftwerke, ohne den Energiebezug vom Kantonswerk enthält, zeigen in aufschlussreicher Art die Rückwirkungen der Bombardierung und der besprochenen Schaltungen auf unseren Netzbetrieb.

Die erste grössere Spannungsschwankung, offenbar hervorgerufen durch die Bombenabwürfe im Thurgau, trat um 10 Uhr 50 ein. Sie bewirkte die Auslösung des Kuppelschalters durch das Impedanz-Relais und damit die Trennung des allgemeinen Parallelbetriebes NOK-EWSCH. Die Energieversorgung des Industriequartiers Ebnat erfolgte von diesem Zeitpunkt an ausschliesslich durch die NOK über das Unterwerk Galgenbuck des EKS. Einige Minuten später, um 10 Uhr 54, setzte das Bombardement Schaffhausens ein, das ungefähr 40 Sekunden dauerte. Der nun folgende plötzliche Belastungsrückgang und die verschiedenen Spannungsschwankungen sind eine direkte Folge der Bombardierung. Teilweise, wie im Falle der Bindfadenfabrik Flurlingen, wurde deren Transformatorstation durch das Fabrikpersonal absichtlich von unseren Leitungen abgetrennt, während bei einigen Speisekabeln nach der Stadt die Schalter, wie bereits erwähnt, automatisch ausgelöst hatten. Die direkte Speisung Galgenbuck-Ebnat über das

Fig. 7.
Eigenproduktion des EW Schaffhausen
Oben: Abgegebene Leistung. Unten: Spannung.
10 h 50: Bombardement im Thurgau; automatische
Ausschaltung des Kuppelschalters.
10 h 54: Bombardement Schaffhausens; Kurzschlüsse an
Speisekabeln, in Transformatorstationen und Verteilkabeln.

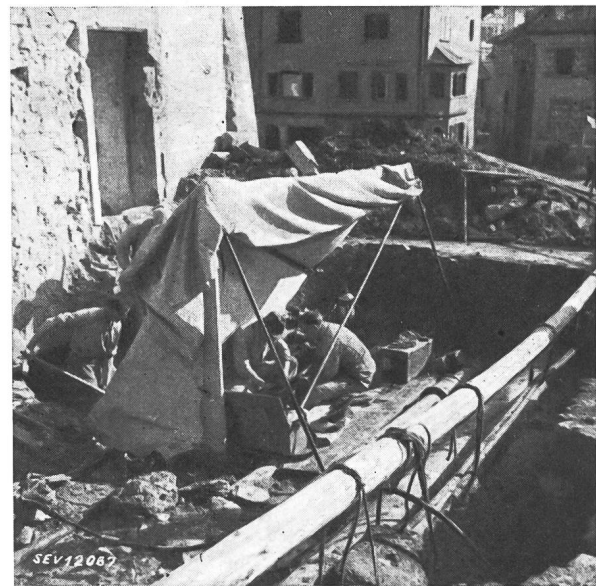
Fig. 8.
Bombenschaden Beckenstube

Im folgenden soll noch über einzelne Bombenschäden speziell berichtet werden. An der Beckenstube war durch den Einschlag einer Sprengbombe ein tiefer Krater entstanden, der die Kellermauer

zum Einsturz brachte und die Gas- und Wasserleitungen sowie ein Hochspannungskabel und zwei Sekundärkabel zerstörte. Zuerst mussten die Kabel auf die normale Verlegungstiefe aufgehängt und dann provisorisch geflickt werden (Fig. 8). Erst nachdem der Keller wieder aufgemauert und der Schutt auf Grabentiefe wieder aufgefüllt worden war, konnte die definitive Wickelmuffe am Hochspannungskabel gemacht werden. Bei den Sekundärkabeln mussten mit Hilfe der Verbindungsmuffen kürzere Teilstücke eingebaut werden.

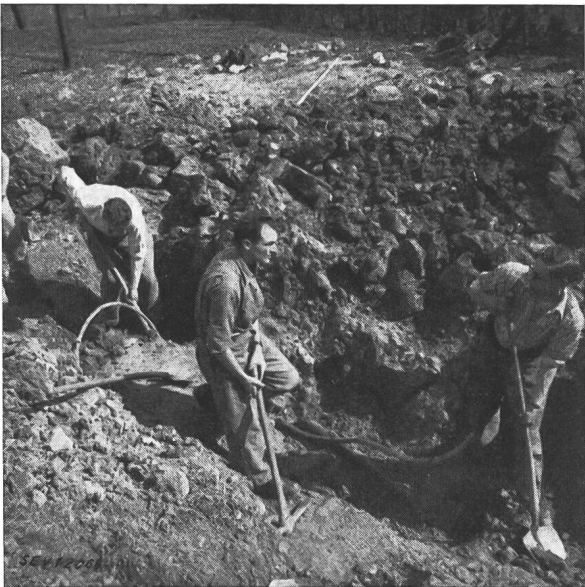
Fig. 9.

Durch eine Sprengbombe im Gebiet des Urwerf im Fahrweg gegen den Engeweiher (Fig. 9) wurde

Bombentrichter Urwerf

mit zerstörtem Telephon- und Signalkabel, aus der Muffe gerissenem Kraftkabel und gestrecktem 10-kV-Kabel.

ebenfalls ein grosser Trichter ausgeworfen. Das Telephon- und Signalkabel zum Apparatehaus nach dem Kraftwerk war zerrissen und das daneben liegende armierte 10-kV-Kabel $3 \times 150 \text{ mm}^2$ Cu durch Einpressen in den Trichtergrund um ca. 30 cm gestreckt, jedoch äusserlich intakt. Das Kraftkabel $3 \times 20 \text{ mm}^2$ Cu wurde so gestreckt, dass es 40 m weiter unten aus einer Muffe heraus-

gerissen wurde. Die 3 Leiter des 10-kV-Kabels wurden später mit Gleichstrom 30 kV je 20 Minuten gegen Erde und Bleimantel geprüft. Diese Prüfung gibt allerdings keine Gewissheit über den Zustand der Isolation dieses gestreckten Kabels

und es besteht auch die Möglichkeit, dass Verschiebungen und Risse der Isolierschichten erst später infolge Abwanderung der Imprägniermasse und zuzüglicher thermisch bedingter mechanischer Beanspruchungen sich auswirken. Es wurde aber aus betriebswirtschaftlichen Ueberlegungen darauf verzichtet, die Prüfspannung höher zu wählen und beschlossen, das Kabel vorläufig ohne Einspleissen

eines Zwischenstückes an Stelle des gestreckten Teiles in Betrieb zu lassen.

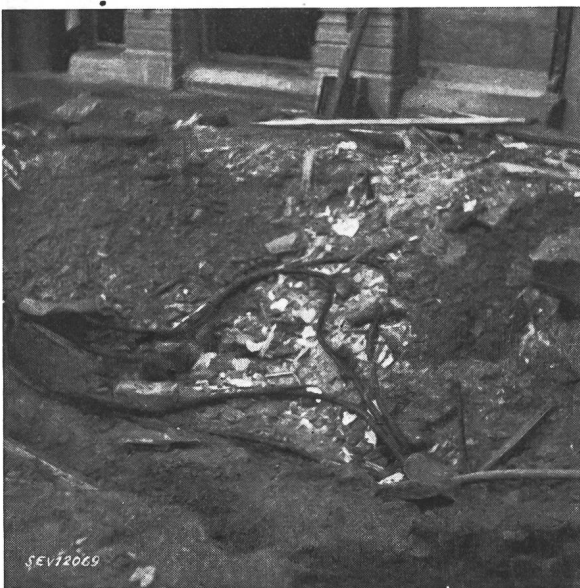
Fig. 10.

Bombenschaden Fronwagplatz

Provisorisch zusammengesetzte Niederspannungskabel.

Am westlichen Ende des Fronwagplatzes zerriss eine Sprengbombe einen Teil der Niederspannungskabel, wobei nach der provisorischen Reparatur (Fig. 10) ein je ca. 7 m langes Stück ersetzt werden musste, da durch die Wirkung der Sprengbombe die Kabel nicht nur gestreckt wurden, sondern zusätzlich noch kleine zickzackartige Verbiegungen aufwiesen.

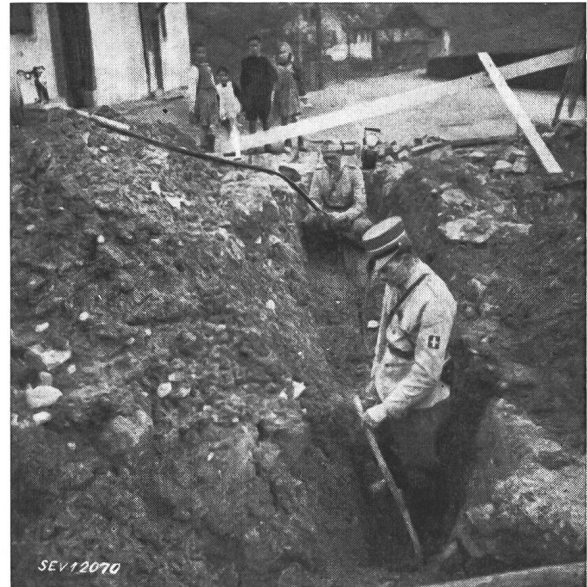
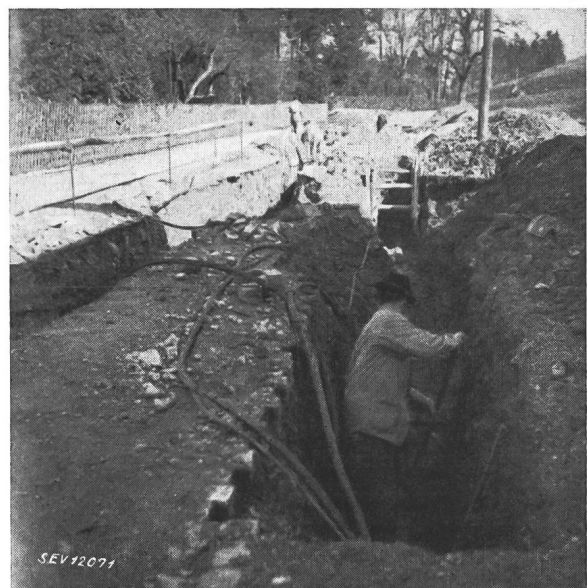
Bombenschaden Sonnenburggutstrasse

An der Sonnenburggutstrasse schlugen mehrere Spreng- und Brandbomben ein und zerstörten die Wasserleitung sowie auf eine Länge von ca. 60 m die Hoch- und Niederspannungskabel (Fig. 11 und 12). Die Bleimäntel der Kabel wurden verbrannt und die Kupferleiter vollständig abgeschmolzen. Die schwerwiegenden Schäden, die auch die Wasserversorgung an dieser Stelle erlitten hatte, zwang uns, die provisorisch verbundenen Sekundärkabel wegen der nötigen umfangreichen Grabarbeiten wieder ausser Betrieb zu nehmen, so dass dieses Quartier als letztes erst am dritten Tage wieder vollständig mit Licht versorgt werden konnte.

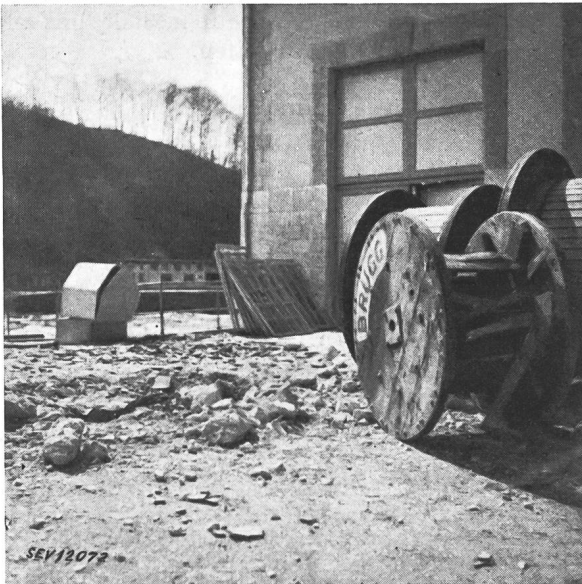
Fig. 13.
Zerstörte Kabeltrommel

Total wurden durch die Bombeneinschläge 16 im Boden unter Decksteinen verlegte Kabel zerstört und dazu noch auf einer Kabelrolle auf dem Vorplatz des Kraftwerkes C 2 Lagen eines Einleiter-Kabels 150 mm² durch Splitterwirkung verletzt (Fig. 13). Einzelne Zerstörungen der zweitobersten Lage zeigten sich erst, als unter Einfluss der Sonnenwärme Öl aus den kleinen Splittereinschlägen heraustropfte. Die Schäden an den Einrichtungen der öffentlichen Beleuchtung erwiesen sich als ziemlich gross, indem mehrere Querspannungen mit den zugehörigen Armaturen sowie Ausleger und einzelne Kandelaber und Abspannungsmaste zerstört wurden.
