**Artikel:** Einsturz der Oberwasser-Kanalmauer des Elektrizitätswerkes Brugg am 14. März 1944

## Einsturz der Oberwasser-Kanalmauer des Elektrizitätswerkes Brugg am 14. März 1944

Mitgeteilt von der Direktion der Industriellen Betriebe der Stadt Brugg

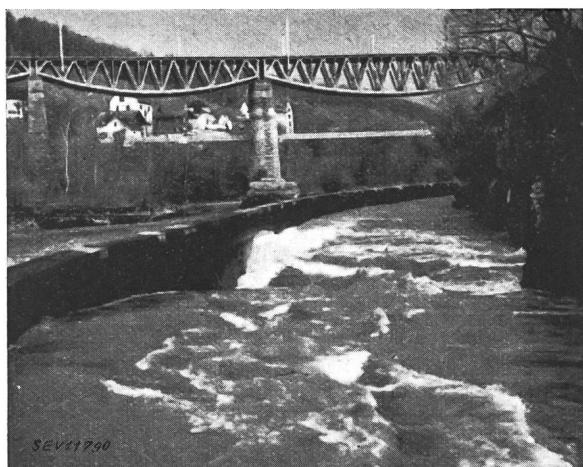
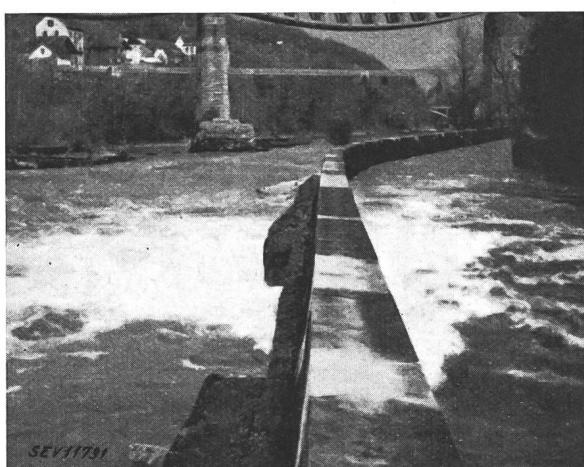
**Fig. 1 und 2.**

Am 14. März 1944, vormittags 11 Uhr, ist in der aareseitigen Mauer des Oberwasserkanals des EW Brugg plötzlich eine Bresche von ca. 16 m Länge entstanden. Das Betriebswasser floss durch dieses Leck in die Aare ab, und das Kraftwerk musste mangels Wasser stillgelegt werden. Die Mauerkrone bildet über der Lücke heute noch eine durchgehende Brücke, was für eine relativ grosse Festigkeit des Mauerbetons spricht. Der unter dieser Brücke liegende Mauerteil ist samt einem ansehnlichen Teil des felsigen, tonigen Baugrundes durch den Wasserdruk, der sich infolge der Differenz zwischen Kanal- und Aarespiegel einstellte, in das Aarebett hinausgestossen worden.

Blick auf den Oberwasserkanal (in Fig. 2 rechts) unmittelbar nach dem Eintritt des Schadens an der Kanalmauer

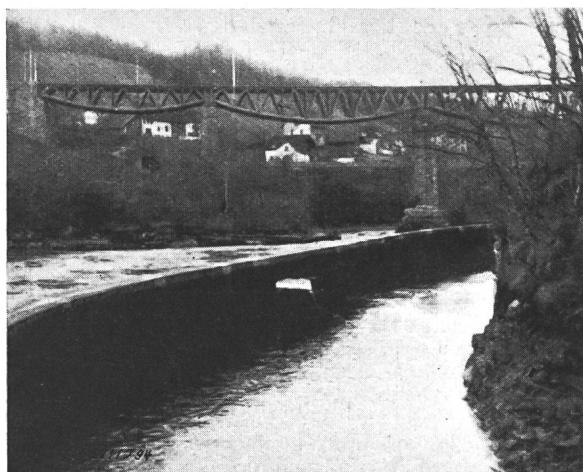
**Fig. 3.**

Oberwasserkanal mit beschädigter Kanalmauer nach dem Schliessen der Einlaufschützen

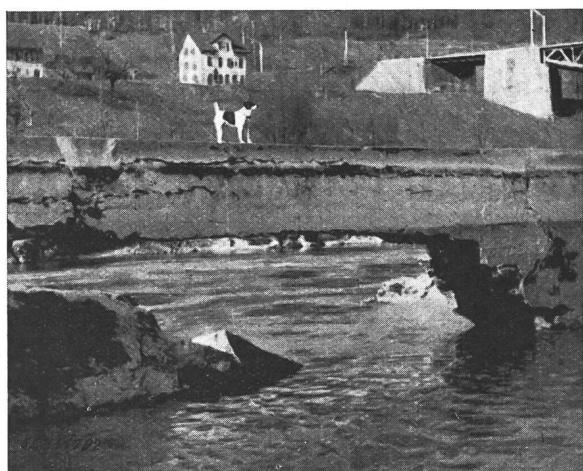
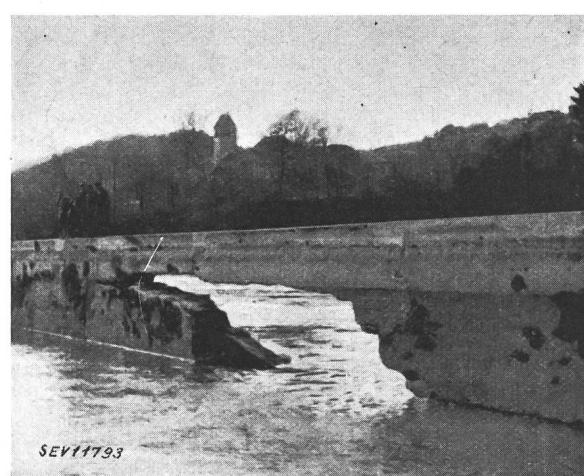
**Fig. 4 und 5.**

Blick vom Oberwasserkanal gegen die beschädigte Kanalmauer

Die Renovierungsarbeiten erfolgen unter dem Gesichtspunkt, dem Werk baldmöglichst einen, wenn auch reduzierten, Betrieb zu ermöglichen. Zu diesem Zwecke wird die Mauerbresche durch zwei eiserne Rammspundwände, wovon die äussere an das aareseitige Fundament der Mauer und die innere an den inneren Rand der vorgesehenen neuen Winkelstützmauer anschliesst, abgeschlossen. Die beiden Bauwände werden gegen die noch bestehenden alten Mauerpartien ober- und unterhalb der Bresche abgedichtet. Am oberen und unteren Ende der inneren Spundwand wird gleichzeitig je ein auf die ganze Kanalbreite durchgehender Erdfangdamm erstellt, sodass, sobald das Aarewasser keinen Zutritt mehr findet, der zwischen diesen Fangdämmen und der inneren Bauwänden liegende Kanalteil durch Pumpen trocken gelegt und eine Betonsohle eingezogen werden kann. Nach Abbruch der Fangdämme kann dann, wenn vorerst auch nur beschränkt, das nötige Betriebswasser nach dem Maschinenhaus geleitet und der provisorische Betrieb wieder aufgenommen werden, sofern sich nicht noch andere Defekte im Kanal, unterhalb der heutigen Einsturzstelle, ergeben, was anlässlich der provisorischen Trockenlegung des Kanals noch festgestellt werden soll.

Während des Teilbetriebes wird dann die Baugrube, die aus den genannten beiden Larssen-Spundwänden besteht, abgesteift und abgepumpt, worauf die defekte Mauer abgebrochen und die neue Winkelstützmauer erstellt werden kann. Wegen der schlechten Baugrundverhältnisse — der Bohnerzton hat sich schon beim Bau des neuen Dachwehres als überaus schlechter und unzuverlässiger Baugrund herausgestellt; ausserdem scheinen die Bohnerztonsschichten vom Kanal nach der Aare zu fallen — hat man auf die Wiederverwendung des Schweregewichtstyps verzichtet. Die Winkelstützmauer ist der Schweregewichtsmauer auch wirtschaftlich überlegen, da der innere Mauerwinkel zugleich der Kanalsohlenverkleidung dienen kann, die in diesem Kanalab-
