**Artikel:** Betriebserfahrungen mit Kaskaden-Messwandlern

**Autor:** Pfiffner, E.

## Betriebserfahrungen mit Kaskaden-Messwandlern

Vortrag, gehalten an der Diskussionsversammlung des SEV vom 7. Oktober 1944 in Luzern,  
von E. Pfiffner, Hirschthal

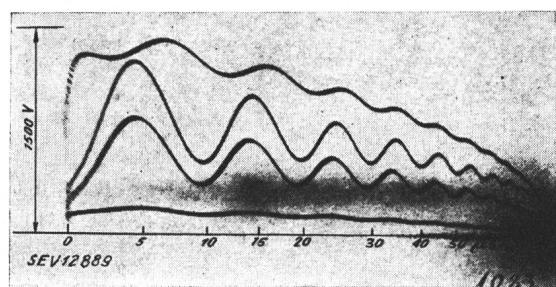
Fig. 8.  
Kathodenstrahl-Oszillogramm  
an 4 aequidistanten Anzapfungen Typ Ecs2

Die Tatsache, dass in Spannungswandlern hoher Isolationsfestigkeit bei Netzstörungen unter Umständen doch Windungsschlüsse auftreten können, gab Veranlassung zu Stoßversuchen an Strom- und Spannungswandlern dieser Bauart. Fig. 8 zeigt das Oszillogramm des Potentialgefälles gegen Erde, aufgenommen an einem 4-stufigen Kaskaden-Spannungswandler des Typs Ecs 2 an 4 aequidistanten Anzapfungen der Hochspannungswicklung. Die Aufnahme erfolgte bei niedrigen Stoßspannungen. Die Festigkeitsprüfung durch Stoßentladungen von 300 kV wurde sowohl vom Spannungswandler Ecs 2 66 kV als auch vom Stromwandler Jbb 66 kV mit Erfolg bestanden. Das Oszillogramm Fig. 9 zeigt

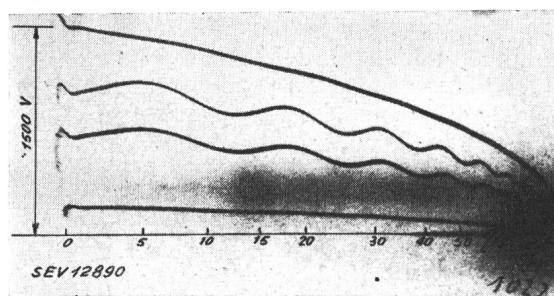
Fig. 9.  
Kathodenstrahl-Oszillogramm mit verstärkter Spulenkapazität  
an 4 aequidistanten Anzapfungen Typ Ecs2

eine gleichmässigere Potentialverteilung durch Vergrösserung der Spulenkapazität gegen Eisen. Am gleichen Wandler wurde außerdem die niedrigste Resonanzfrequenz experimentell bestimmt und zu ungefähr 900 Hz festgestellt. Diese Frequenz liegt, speziell bei einem 16²/₃-Hz-Netz, so hoch, dass sie betriebsmässig in keinem Falle störend wirken kann.
