Artikel: Korrosionserscheinungen an der Hochspannungsleitung Muotathal-
lberg
Autor: Schilling, E.
DOI: <https://doi.org/10.5169/seals-1060269>

Korrosionserscheinungen an der Hochspannungsleitung Muotathal—Iberg

Mitteilung der Materialprüfanstalt des SEV (E. Schilling)

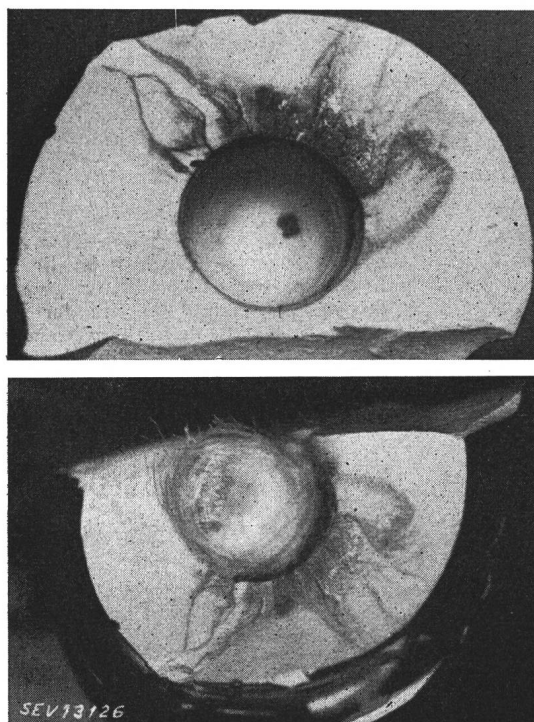
Fig. 4.

über die Isolatorglocke) auftrat. Durch sorgfältiges Aufbrechen der Isolatoren konnten die Durchschlagstellen (vgl. Fig. 2, 3 und 4) freigelegt werden. Es handelt sich hier um Risse im Porzellan, die längere Zeit vor der Prüfung schon bestanden haben. Dabei ist zu bemerken, dass sich nicht nur ein Durch-

Rissfläche im Porzellan

Oben: Kopfteil des Isolators.

Unten: Isolatorglocke mit oberem Stützenende (Hanf).
