Korrosionserscheinungen an der Hochspannungsleitung Muotathal—Iberg

Mitteilung der Materialprüfanstalt des SEV (E. Schilling)

An der Freileitung über die Ibergeregge sind hauptsächlich nach der Erhöhung der Betriebsspannung von 8 auf 15 kV öfters Störungen aufgetreten. An Bundstellen waren Aldreyseile bis auf den halben Leiterquerschnitt geschwächt, so dass Leiterbrüche auftraten. Die Ursache dieser Leiterkorrosion war vermutlich starkes Glimmen an defekten Isolatoren, die infolge ihrer Befestigung auf Holzmasten nach einem Durchschlag des Porzellankörpers noch längere Zeit im Betrieb bleiben konnten. Die Umwicklung des Aldreyseils mit Aluminiumband an der Bundstelle wird die Störungen kaum reduzieren; dagegen kommen in Frage: Ueberspannungsschutz der Leitung, Verstärkung der Isolatoren, Kontrolle und Auswechseln von defekten Isolatoren.

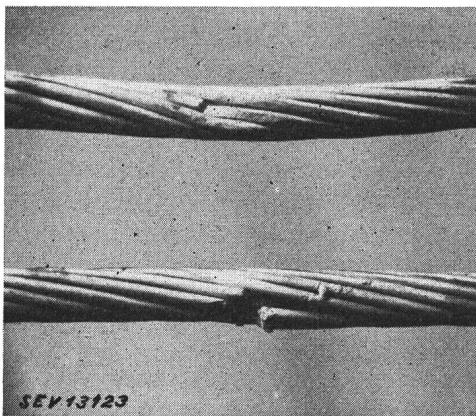
Fig. 1.

Aldreyseilstücke 50 mm²

Oben: mit Korrosionsanfressung.

Unten: mit Brandstelle von Leistungslichtbogen, Schmelzperlen.

Fig. 1 zeigt den typischen Unterschied zwischen der korrosionsartigen Anfressung des Seils (oben) und der Zerstörung von einzelnen Drähten durch den Leistungslichtbogen (unten). Die Korrosionsanfressungen bilden grössere, leicht konkav gewölbte Flächen, die sich der Bundrille des Isolators gut anschmiegen, während der Leistungslichtbogen unregelmässige Löcher ausbrennt und typische Schmelzperlen hinterlässt. Die Anfressung durch Korrosion in Fig. 1 oben zeigt den Anfangszustand, bei dem erst ein Draht vollständig gebrochen ist; es wurden aber auch Anfressungen bis auf den halben Leiterquerschnitt festgestellt. Beim Betrachten der Angriffsfläche durch das Mikroskop erscheint die Aldreyoberfläche wie ein von Rost freigelegtes Eisenstück.

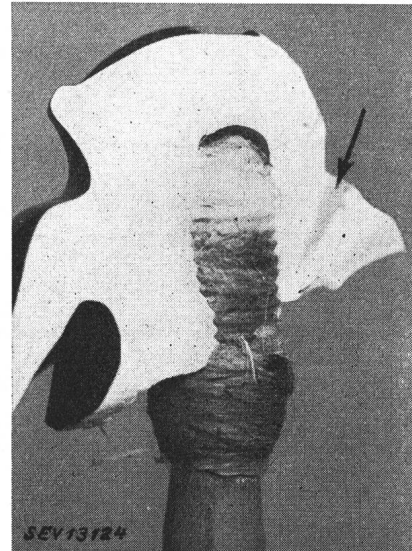
Fig. 2.

Rissfläche im Porzellan

über die Isolatorglocke) auftrat. Durch sorgfältiges Aufbrechen der Isolatoren konnten die Durchschlagstellen (vgl. Fig. 2, 3 und 4) freigelegt werden. Es handelt sich hier um Risse im Porzellan, die längere Zeit vor der Prüfung schon bestanden haben. Dabei ist zu bemerken, dass sich nicht nur ein Durch-

schlagskanal gebildet hat; über eine grössere Rissfläche ist ein ganzes Netz von Kriechspuren sichtbar, die an verkohlten Hanfstellen um die Stütze endigen.

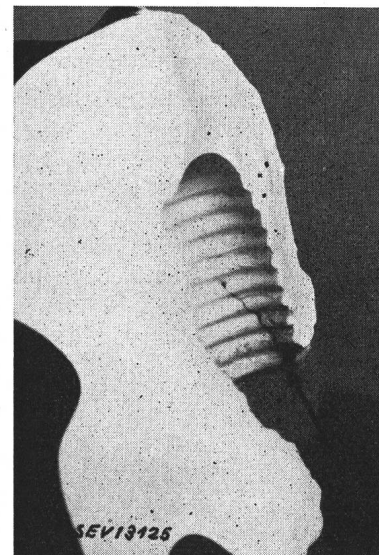
Fig. 3.

Risslinie im Stützenloch

Ueberspannungen, z. B. atmosphärische oder Schaltuüberspannungen nicht den gleichen Ueberschlagsweg erzeugen müssen, wie die Ueberschlagsprüfung bei 50 Hz. Je steiler solche Spannungsschüsse auf einen Stützisolator auftreffen, desto höher kann die Ueberspannungsspitze ansteigen und damit Werte erreichen, die zum Durchschlag des Porzellans führen. Im vorliegenden Fall ist anzunehmen, dass Gewitteruüberspannungen die Kopfdurchschläge der Stützer verursachten, wobei aber infolge der Isolierfähigkeit der Holzstangen kein dauernder Kurzschluss zustande kam. Porzellanrisse können sich aber auch durch rein mechanische Einwirkung, z. B. brüskten Temperatursturz oder Dehnungsrisse als Folge von zu satten Aufhanfen, ausbilden. Das EW Schwyz hat aber das Aufhanfen der Isolatoren besonders sorgfältig ausgeführt; zwischen Kopfteil der Isolatoren und Stützenende wurde mindestens ein Abstand von 5...10 mm eingehalten. Der in Fig. 3 ersichtliche Riss im Stützenloch scheint allerdings eher auf mechanischer als elektrischer Einwirkung zu basieren.

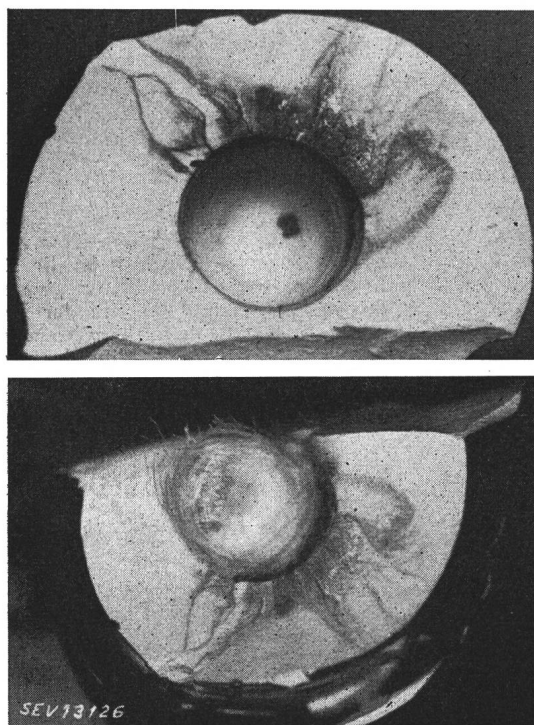
Fig. 4.

Rissfläche im Porzellan

Oben: Kopfteil des Isolators.

Unten: Isolatorglocke mit oberem Stützenende (Hanf).
