Artikel: Korrosionserscheinungen an der Hochspannungsleitung Muotathal-Iberg

Korrosionserscheinungen an der Hochspannungsleitung Muotathal—Iberg

Mitteilung der Materialprüfanstalt des SEV (E. Schilling)

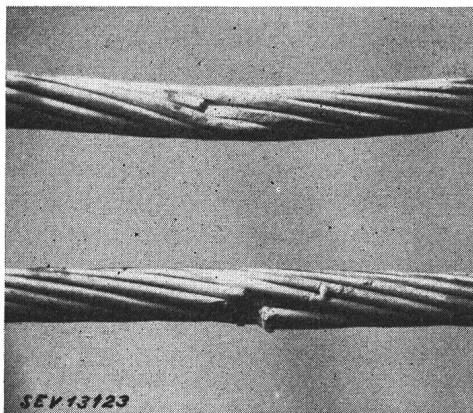
Fig. 1.

Aldreyseilstücke 50 mm²

Oben: mit Korrosionsanfressung.

Unten: mit Brandstelle von Leistungslichtbogen, Schmelzperlen.

Fig. 1 zeigt den typischen Unterschied zwischen der korrosionsartigen Anfressung des Seils (oben) und der Zerstörung von einzelnen Drähten durch den Leistungslichtbogen (unten). Die Korrosionsanfressungen bilden grössere, leicht konkav gewölbte Flächen, die sich der Bundrille des Isolators gut anschmiegen, während der Leistungslichtbogen unregelmässige Löcher ausbrennt und typische Schmelzperlen hinterlässt. Die Anfressung durch Korrosion in Fig. 1 oben zeigt den Anfangszustand, bei dem erst ein Draht vollständig gebrochen ist; es wurden aber auch Anfressungen bis auf den halben Leiterquerschnitt festgestellt. Beim Betrachten der Angriffsfläche durch das Mikroskop erscheint die Aldreyoberfläche wie ein von Rost freigelegtes Eisenstück.

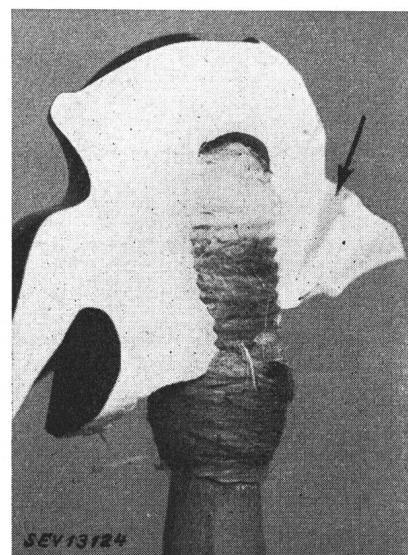
Fig. 2.
Rissfläche im Porzellan

über die Isolatorglocke) auftrat. Durch sorgfältiges Aufbrechen der Isolatoren konnten die Durchschlagsstellen (vgl. Fig. 2, 3 und 4) freigelegt werden. Es handelt sich hier um Risse im Porzellan, die längere Zeit vor der Prüfung schon bestanden haben. Dabei ist zu bemerken, dass sich nicht nur ein Durch-

schlagskanal gebildet hat; über eine grössere Rissfläche ist ein ganzes Netz von Kriechspuren sichtbar, die an verkohlten Hanfstellen um die Stütze endigen.

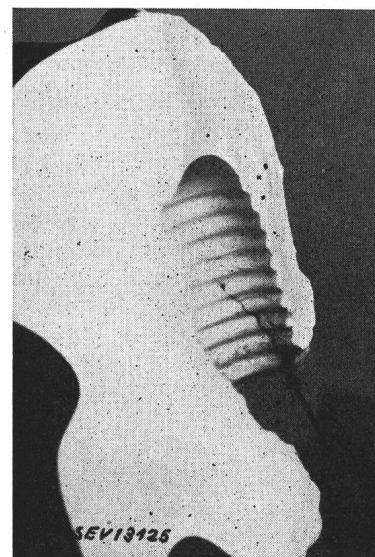
Fig. 3.
Risslinie im Stützenloch

Ueberspannungen, z. B. atmosphärische oder Schaltüberspannungen nicht den gleichen Ueberschlagsweg erzeugen müssen, wie die Ueberschlagsprüfung bei 50 Hz. Je steiler solche Spannungsstösse auf einen Stützisolator auftreffen, desto höher kann die Ueberspannungsspitze ansteigen und damit Werte erreichen, die zum Durchschlag des Porzellans führen. Im vorliegenden Fall ist anzunehmen, dass Gewitterüberspannungen die Kopfdurchschläge der Stützer verursachten, wobei aber infolge der Isolierfähigkeit der Holzstangen kein dauernder Kurzschluss zustande kam. Porzellanrisse können sich aber auch durch rein mechanische Einwirkung, z. B. brüsken Temperatursturz oder Dehnungsriss als Folge von zu sattem Aufhanfen, ausbilden. Das EW Schwyz hat aber das Aufhanfen der Isolatoren besonders sorgfältig ausgeführt; zwischen Kopfteil der Isolatoren und Stützenende wurde mindestens ein Abstand von 5...10 mm eingehalten. Der in Fig. 3 ersichtliche Riss im Stützenloch scheint allerdings eher auf mechanischer als elektrischer Einwirkung zu basieren.

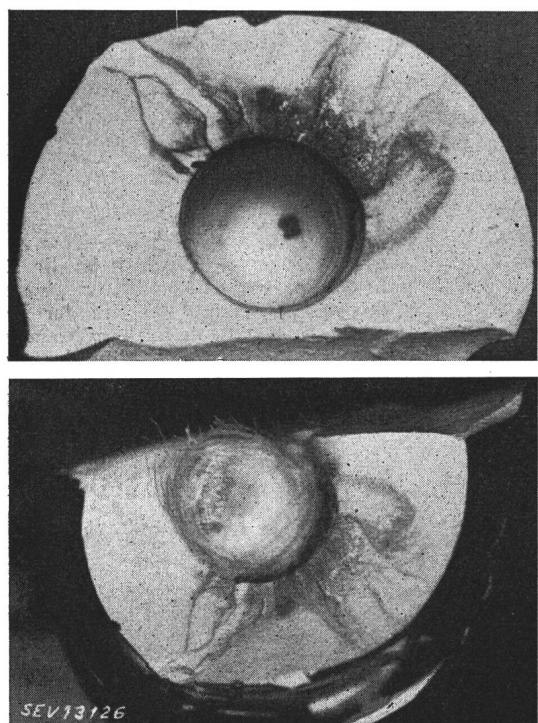
Fig. 4.

Rissfläche im Porzellan

Oben: Kopfteil des Isolators.

Unten: Isolatorglocke mit oberem Stützenende (Hanf).
