**Artikel:** Betriebserfahrungen mit Transformatoren

Autor: Kraft, A.

# Betriebserfahrungen mit Transformatoren

Im Kraftwerk Wäggital sind elf Hochspannungstransformatoren von je 16 500 kVA aufgestellt, welche nach durchschnittlich 20 jährigem Betrieb revidiert wurden. Ueber die hiebei gemachten günstigen Erfahrungen wird im folgenden berichtet.

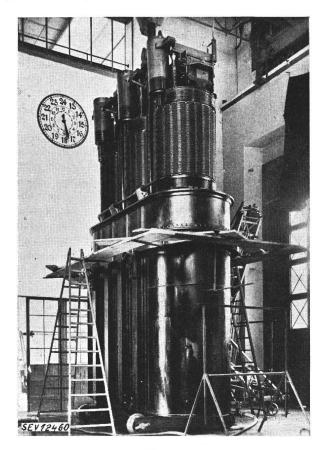
Fig. 5.
Transformator Siebnen 1, aktiver Teil ausgehoben 16 500 kVA; 8,8/150 kV; 50 Hz.

Der aktive Teil der Transformatoren wurde jeweils während der Kontrolle sukzessive aus dem Oel gehoben und sobald als möglich wieder eingetaucht (Fig. 5). Selbstverständlich war er auch

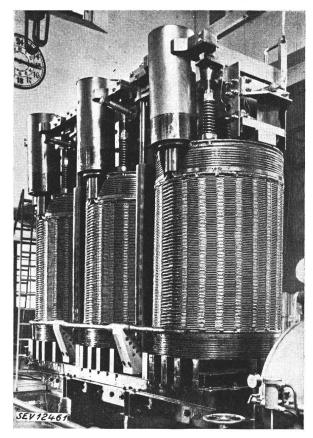
$Fig.~6. \\ \textbf{Transformator}~~ \textbf{Siebnen~1, aktiver~Teil, auf~dem~Montageplatz}^c \\ 16~500~~kVA;~8,8/150~~kV;~50~~Hz. \\$

während der Durchführung der Reparaturarbeiten, dem Filtrieren der Oelfüllungen und dem Reinigen der Transformatorenkessel ausserhalb des Oeles (Fig 6). Trotzdem wurde auf das nachträgliche Auskochen der Transformatoren verzichtet, dagegen beim Wiedereinfüllen des Oeles in die Kessel grösste Sorgfalt angewendet, um Lufteinschlüsse in den Wicklungen zu vermeiden.
