Betriebserfahrungen mit Transformatoren

Von A. Kraft, Siebnen (Kt. Schwyz)

Im Kraftwerk Wäggitäl sind elf Hochspannungstransformatoren von je 16 500 kVA aufgestellt, welche nach durchschnittlich 20jährigem Betrieb revidiert wurden. Ueber die hiebei gemachten günstigen Erfahrungen wird im folgenden berichtet.

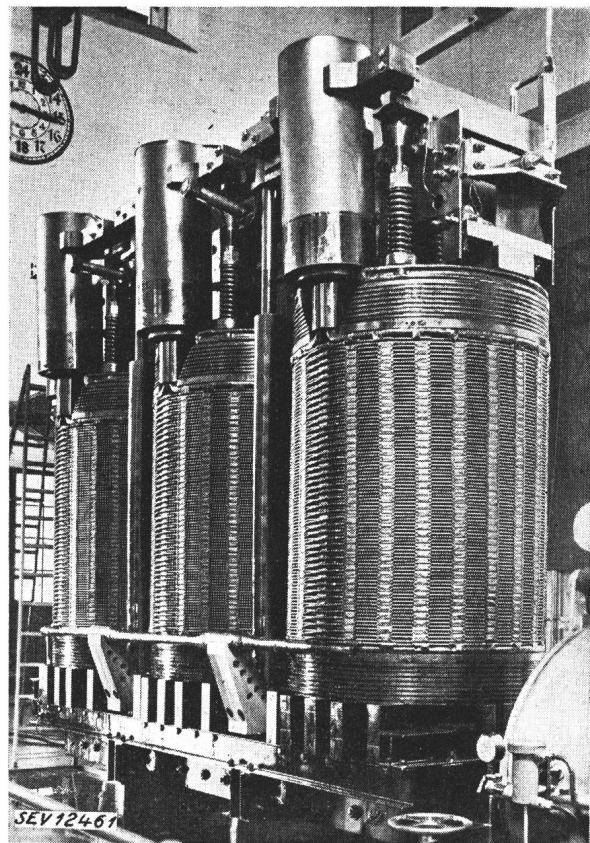
Fig. 6.

während der Durchführung der Reparaturarbeiten, dem Filtrieren der Oelfüllungen und dem Reinigen der Transformatorenkessel ausserhalb des Oeles (Fig 6). Trotzdem wurde auf das nachträgliche Auskochen der Transformatoren verzichtet, dagegen beim Wiedereinflüllen des Oeles in die Kessel grösste Sorgfalt angewendet, um Luft einschliessen in den Wicklungen zu vermeiden.

Transformator Siebren 1, aktiver Teil, auf dem Montageplatz
16 500 kVA; 8,8/150 kV; 50 Hz.
