## Betriebserfahrungen mit Transformatoren

Von A. Kraft, Siebnen (Kt. Schwyz)

Im Kraftwerk Wäggital sind elf Hochspannungstransformatoren von je 16 500 kVA aufgestellt, welche nach durchschnittlich 20jährigem Betrieb revidiert wurden. Ueber die hiebei gemachten günstigen Erfahrungen wird im folgenden berichtet.

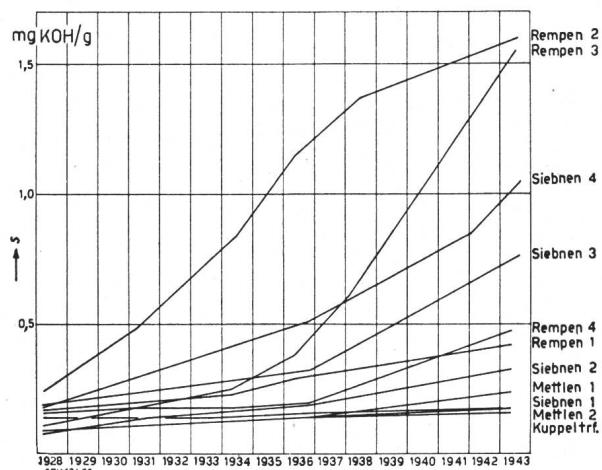
Fig. 4.  
Veränderung der Säurezahl  $s$  des Oeles im Laufe mehrerer Betriebsjahre

Die Säurezahlen wurden im Jahre 1943 für alle Oelfüllungen ermittelt und in Tabelle I zusammengestellt. Wie schon aus der graphischen Darstellung Fig. 4 zu ersehen ist, zeigen die Säurezahlen der verschiedenen Oelfüllungen eine starke Streuung, trotzdem seinerzeit die genau gleiche Oelsorte verwendet wurde und die Betriebsverhältnisse ange-

nähert die gleichen waren. Die Ursache dieser Erscheinung konnte nicht abgeklärt werden.

Besonders hohe Säurezahlen wies das Oel in den Transformatoren Rempen 2 und 3 auf. Man liess deshalb für diese beiden Oele auch die Abnahme der Baumwollzerreissfestigkeit untersuchen. Es wurden bei einer Oeltemperatur von 110° C festgestellt: für das Oel aus Transformator Rempen 2, nach 72 Stunden eine Abnahme von 1%, nach 168 Stunden 0% und für das Oel aus Transformator Rempen 3, nach 72 Stunden 1%, nach 168 Stunden 4%. Die Untersuchungsergebnisse zeigen die günstige Eigenschaft des verwendeten Oeles, auch bei relativ hoher Säurezahl keine zerstörenden Einwirkungen auf die organischen Baustoffe zu haben. Diese Eigenschaft des Oeles wurde durch die Transformatorenrevision bestätigt. Trotzdem soll insbesondere das Oel von Transformator Rempen 2 aber auch dasjenige des Transformators Rempen 3, sobald es die Betriebsverhältnisse gestatten, durch neues Oel ersetzt werden.

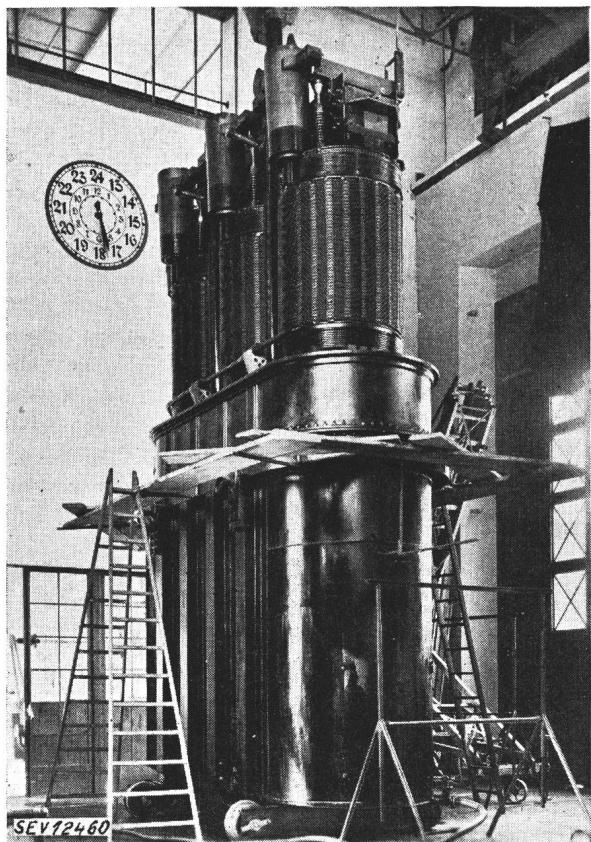
Fig. 5.

Transformator Sieben 1, aktiver Teil ausgehoben  
16 500 kVA; 8,8/150 kV; 50 Hz.

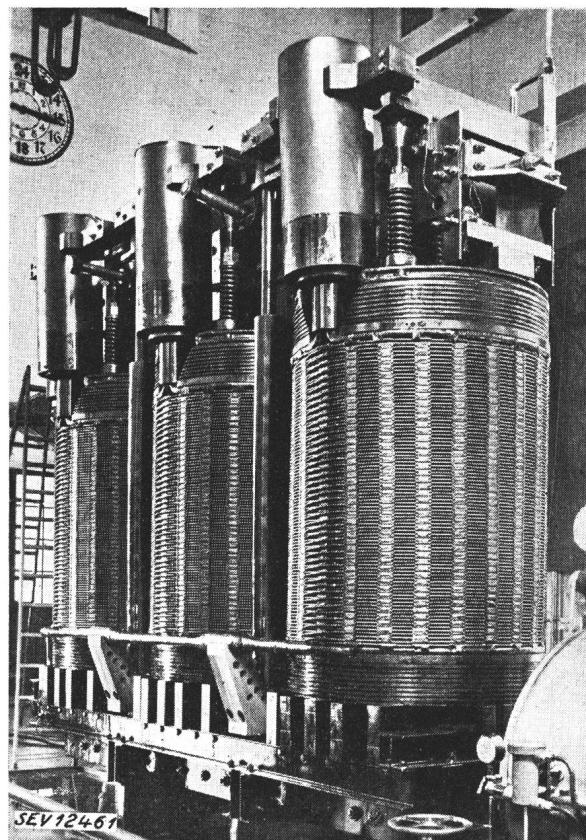
Fig. 6.

Transformator Sieben 1, aktiver Teil, auf dem Montageplatz  
16 500 kVA; 8,8/150 kV; 50 Hz.
