**Artikel:** Versuche mit Stossspannung an Transformatoren  
**Autor:** Beldi, F.  
**DOI:** <https://doi.org/10.5169/seals-1061149>

## Versuche mit Stoßspannung an Transformatoren

Von F. Beldi, Baden

Das Umwickeln einiger älterer Transformatoren auf andere Spannungen gab Gelegenheit, sie vorher einer eingehenden Stoßprüfung zu unterziehen. Die Transformatoren von 24 und 160 kVA, 8000 V, erlitten nur bei der Prüfung mit abgeschnittenen Stößen Beschädigungen. Die Transformatoren von 2000 und 5000 kVA, 45 000 V, hielten allen Stoßprüfungen ohne Schaden zu nehmen stand. Aus den Ergebnissen der vorliegenden Untersuchungen und unter Beachtung der Betriebserfahrungen in modernen Netzen kann der Schluss gezogen werden, dass die Transformatoren den in der Praxis auftretenden Stoßbeanspruchungen gewachsen sind.

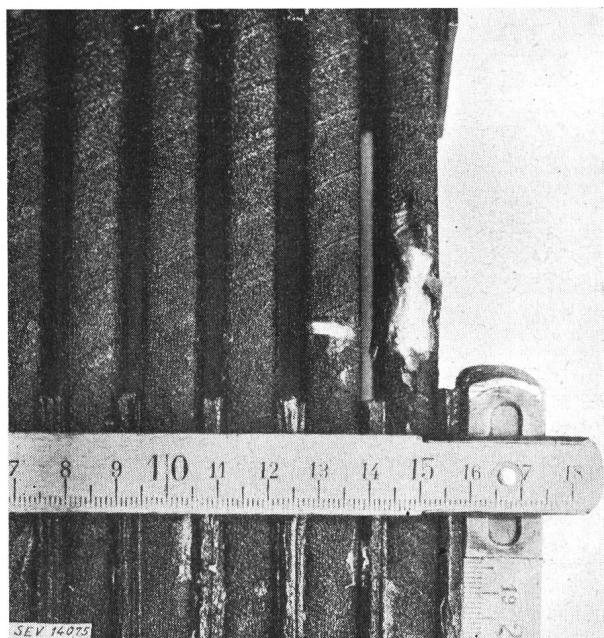
Fig. 9  
Stoßversuch am 5000-kVA-Transformer  
Unabsichtliche mechanische Verletzung der ersten und zweiten Halbspule der Phase  $W$

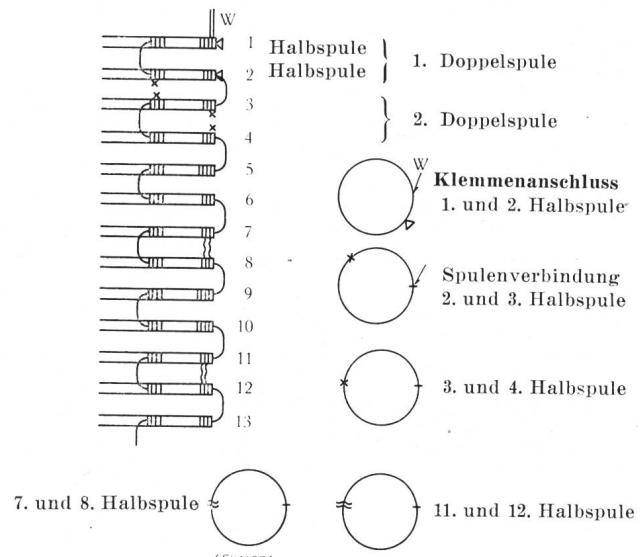
Fig. 10  
Stoßversuch am 5000-kVA-Transformer  
Defektstellen an der Säule  $W$   
△ unabsichtliche mechanische Defekte ohne elektrische Spuren  
× Ueberschlagstellen in der Nähe von Spulendistanzierungen  
≈ Durchschlagene Spulendistanzierungen

Die Oberspannungswicklungen der Säulen  $U$  und  $V$  zeigten an keiner Stelle eine Beschädigung. An der Säule  $W$  waren dagegen, außer der schon genannten mechanischen (nicht elektrischen) Verletzung der Windungsleitung, an der zweiten und dritten Halbspule, Brandstellen von ca. 6 mm Durchmesser nach Fig. 10 und Fig. 11 vorhanden. Es ist zu beachten, dass die Defektstelle diametral gegenüber der Stelle der mechanischen Beschädigungen

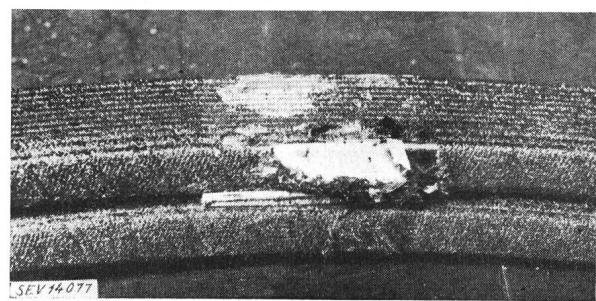
Fig. 11  
Stoßversuch am 5000-kVA-Transformer  
Defekte Windungsleitung an der 2. und 3. Halbspule.  
Obere Windung abisoliert, untere Windung unverändert

liegt. Die eine Windung wurde nachträglich abisoliert. Sie zeigt deutlich zwei, wenn auch schwache, Lichtbogenansatzstellen. Die zweite Windung ist unberührt und zeigt eine gut sichtbare Schadensstelle. Ein ähnlicher Defekt war zwischen der dritten und vierten Halbspule nach Fig. 10 aufgetreten. Zwischen der 7. und 8., sowie der 11. und 12. Halb-

Die Spulenüberschläge müssen sehr schnell gelöscht haben, da die Brandstellen an den Isolationen relativ klein ausgefallen sind.
