**Zeitschrift:** Bulletin des Schweizerischen Elektrotechnischen Vereins  
**Herausgeber:** Schweizerischer Elektrotechnischer Verein ; Verband Schweizerischer Elektrizitätswerke  
**Band:** 37 (1946)  
**Heft:** 26

**Artikel:** Versuche mit Stossspannung an Transformatoren  
**Autor:** Beldi, F.  
**DOI:** <https://doi.org/10.5169/seals-1061149>

## Versuche mit Stoßspannung an Transformatoren

Von F. Beldi, Baden

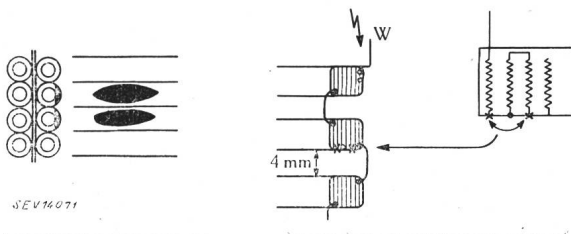
Fig. 4  
Stossversuch am 24-kVA-Transformator

Blank geschälte Isolationsstellen an den Windungen der ersten und dritten Spule

Beschädigte Drähte in der ersten und dritten Lage  
x Drähte mit Durchschlagstellen  
o Draht ohne Beschädigung

Beim Abwickeln der Spulen der Säulen U und V konnten keine Beschädigungen festgestellt werden. Diese Wicklungen haben den Stossprüfungen bis 92 bzw. 102 kV standgehalten. An der Säule W, an welcher beim Versuch 12 eine kleine Blase auf der Oeloberfläche beobachtet worden ist, wurden in der zweiten Spule zwischen der ersten und dritten Lage (über 16 Windungen) nach Fig. 5 Drahtbeschädi-

gungen festgestellt Die gegenüberliegende Seite der dritten Spule war intakt; Ueberschläge zwischen den Spulen über den 4 mm breiten Oelschlitz traten also nicht auf. Vermutlich steht die erwähnte Windungsbeschädigung in Zusammenhang mit dem Ueberschlag gegen Kasten, Reihe 14, abgeschnittener Stoss.

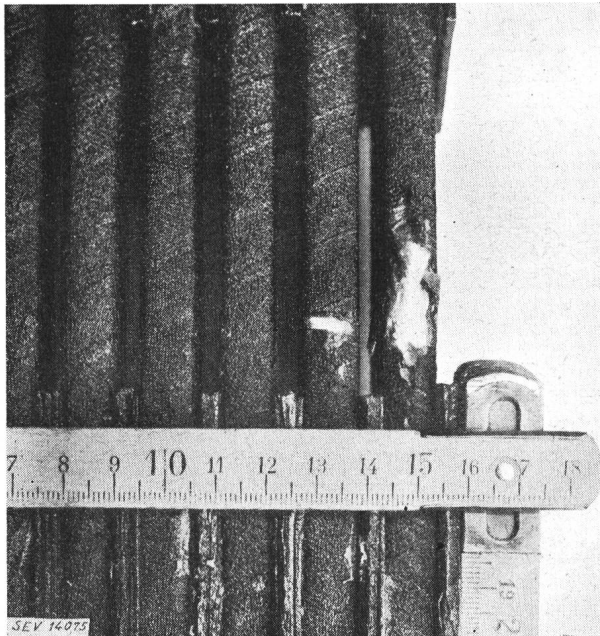
Fig. 9  
Stossversuch am 5000-kVA-Transformator  
Unabsichtliche mechanische Verletzung der ersten und zweiten Halbspule der Phase *W*

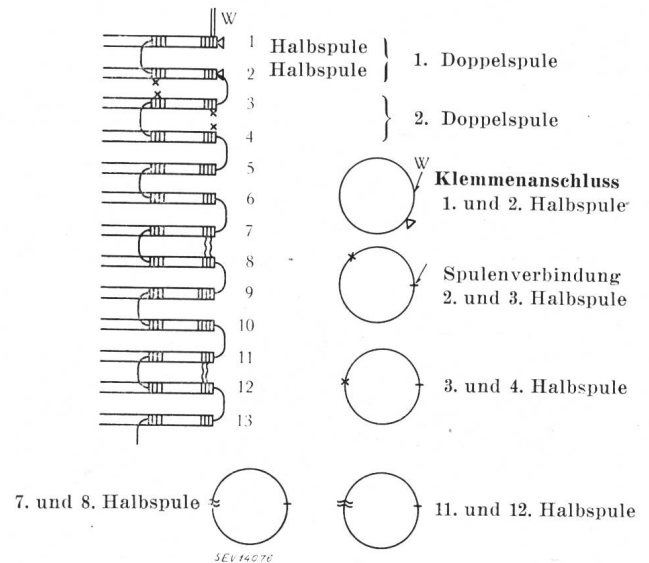
Fig. 10  
Stossversuch am 5000-kVA-Transformator

Defektstellen an der Säule *W*  
 ◁ unabsichtliche mechanische Defekte ohne elektrische Spuren  
 × Ueberschlagstellen in der Nähe von Spulendistanzierungen  
 ≈ Durchschlagene Spulendistanzierungen

Die Oberspannungswicklungen der Säulen *U* und *V* zeigten an keiner Stelle eine Beschädigung. An der Säule *W* waren dagegen, ausser der schon genannten mechanischen (nicht elektrischen) Verletzung der Windungsisolations, an der zweiten und dritten Halbspule, Brandstellen von ca. 6 mm Durchmesser nach Fig. 10 und Fig. 11 vorhanden. Es ist zu beachten, dass die Defektstelle diametral gegenüber der Stelle der mechanischen Beschädigungen

Die Spulenüberschläge müssen sehr schnell gelöscht haben, da die Brandstellen an den Isolationen relativ klein ausgefallen sind.

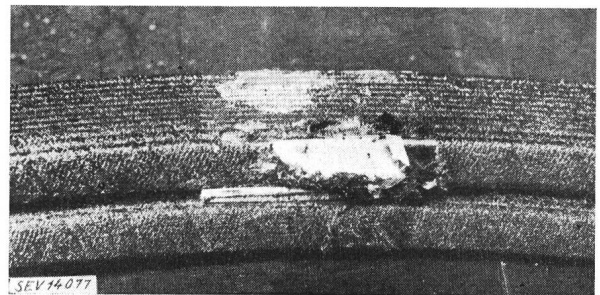
Fig. 11  
Stossversuch am 5000-kVA-Transformator  
Defekte Windungsisolations an der 2. und 3. Halbspule. Obere Windung abisoliert, untere Windung unverändert

liegt. Die eine Windung wurde nachträglich abisoliert. Sie zeigt deutlich zwei, wenn auch schwache, Lichtbogenansatzstellen. Die zweite Windung ist unberührt und zeigt eine gut sichtbare Schadenstelle. Ein ähnlicher Defekt war zwischen der dritten und vierten Halbspule nach Fig. 10 aufgetreten. Zwischen der 7. und 8., sowie der 11. und 12. Halb-
