Zeitschrift: Bulletin des Schweizerischen Elektrotechnischen Vereins
Herausgeber: Schweizerischer Elektrotechnischer Verein ; Verband Schweizerischer Elektrizitätswerke
Band: 37 (1946)
Heft: 26

Artikel: Versuche mit Stossspannung an Transformatoren
Autor: Beldi, F.
DOI: <https://doi.org/10.5169/seals-1061149>

Versuche mit Stoßspannung an Transformatoren

Von F. Beldi, Baden

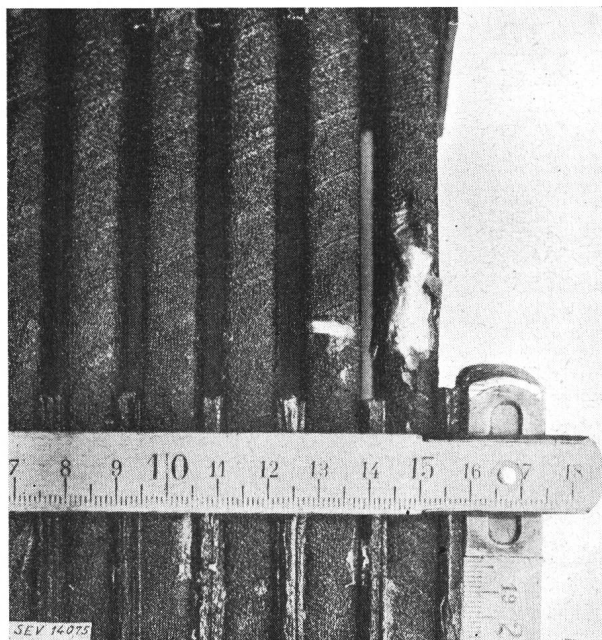
Fig. 9
Stossversuch am 5000-kVA-Transformator
Unabsichtliche mechanische Verletzung der ersten und zweiten Halbspule der Phase *W*

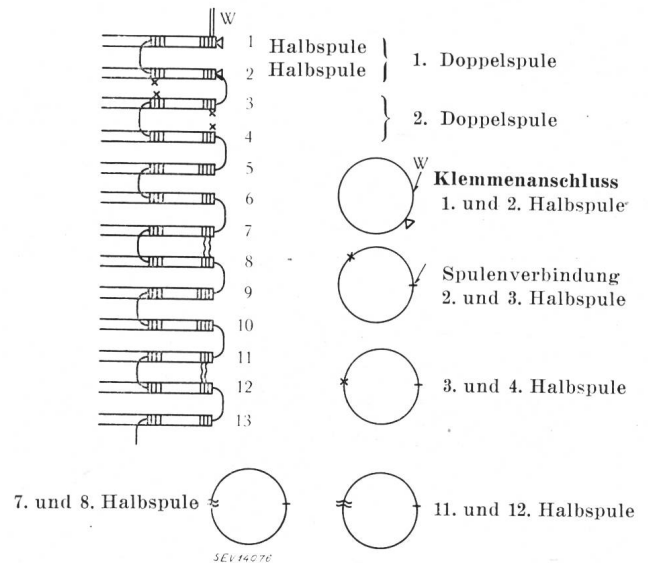
Fig. 10
Stossversuch am 5000-kVA-Transformator
Defektstellen an der Säule *W*

- ◁ unabsichtliche mechanische Defekte ohne elektrische Spuren
- × Ueberschlagstellen in der Nähe von Spulendistanzierungen
- α ≈ Durchschlagene Spulendistanzierungen

Die Oberspannungswicklungen der Säulen *U* und *V* zeigten an keiner Stelle eine Beschädigung. An der Säule *W* waren dagegen, ausser der schon genannten mechanischen (nicht elektrischen) Verletzung der Windungsisolation, an der zweiten und dritten Halbspule, Brandstellen von ca. 6 mm Durchmesser nach Fig. 10 und Fig. 11 vorhanden. Es ist zu beachten, dass die Defektstelle diametral gegenüber der Stelle der mechanischen Beschädigungen

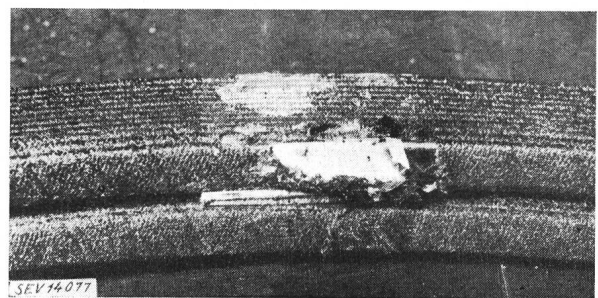
Fig. 11
Stossversuch am 5000-kVA-Transformator
Defekte Windungsisolation an der 2. und 3. Halbspule. Obere Windung abisoliert, untere Windung unverändert

liegt. Die eine Windung wurde nachträglich abisoliert. Sie zeigt deutlich zwei, wenn auch schwache, Lichtbogenansatzstellen. Die zweite Windung ist unberührt und zeigt eine gut sichtbare Schadenstelle. Ein ähnlicher Defekt war zwischen der dritten und vierten Halbspule nach Fig. 10 aufgetreten. Zwischen der 7. und 8., sowie der 11. und 12. Halb-

Die Spulenüberschläge müssen sehr schnell gelöscht haben, da die Brandstellen an den Isolationen relativ klein ausgefallen sind.
