Bericht über die Störung der Elektrizitätsversorgung in Davos

Samstag und Sonntag, den 29. und 30. März 1947

Von E. Frei, Davos

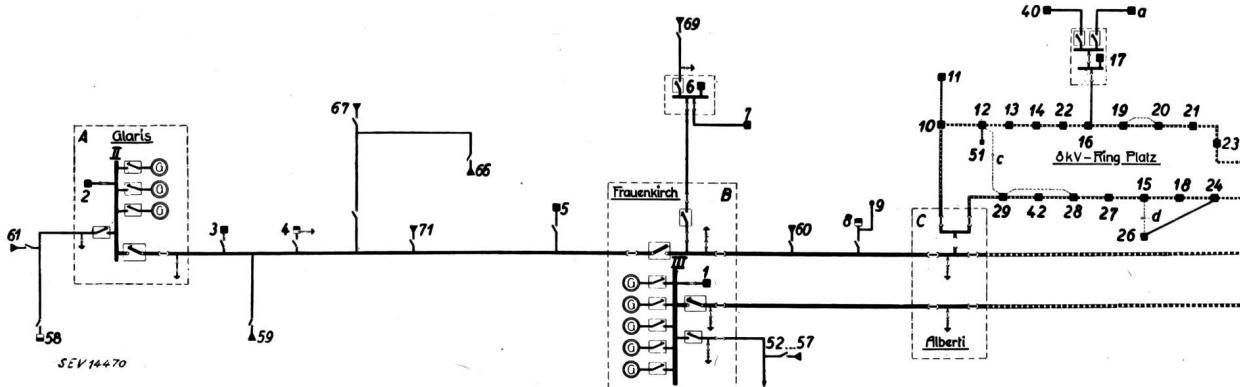
Nach Erhalt der verschiedenen Meldungen wusste man, dass das EWD seine vorläufige Versorgung auf eigene Möglichkeiten einzurichten hatte. Wie bereits erwähnt, reichte die Eigenproduktion, unter Bezug der Dieselgruppe, für zirka 28 % des Bedarfes aus, und es blieb nichts anderes übrig, als das Netz in 4 ungefähr gleich belastete Teile aufzuteilen und diese der Reihe nach in bestimmten Intervallen zu versorgen. Das Verteilnetz des Elektrizitätswerkes Davos ist im Ortsrayon in 2 geschlossenen Hauptingleitungen vollständig unterirdisch ausgebaut, die mit Drehstrom von 8 kV gespiesen werden (siehe Schaltschema). Beide Ringe gehen von einem modern eingerichteten Unterwerk aus, das direkt beim Verwaltungsgebäude steht. Der Ring Davos-Platz weist eine Länge von 6 km, der Ring Davos-Dorf eine solche von 9,8 km auf, und dieser zweite lässt sich im Trennerkasten «Dischma» (F) abermals in 2 Ringe unterteilen. Die Ringleitung Davos-Platz ist unterteilt in Stränge «Platz-Ost» (VII) und «Platz-West» (VIII), ebenso der Ring Davos-Dorf in «Dorf-Ost» (X) und «Dorf-West» (IX). Den gewaltigen Vorteil, den das Ringleitungssystem in betriebstechnischer Hinsicht bietet, konnte man bei dieser grossen Störung zu Nutze ziehen, indem die Aufteilung der beiden Hauptringe in je 2, also im ganzen 4 Einzelstränge ohne weiteres rasch möglich war. Es handelte sich nur darum, nachdem man mit der Fernsteuerung alle erfassbaren Grossverbrauchsapparate ausgeschaltet hatte, die Aufteilungsstellen zu ermitteln, damit alle 4 Einzelstränge ungefähr gleiche Belastung erhielten, die jede der eigenen Liefermöglichkeit ungefähr angepasst war. Nach einigen Versuchen, die sich sehr rasch abwickelten, da das EWD in den verschiedenen wichtigeren Transformatorenstationen Telephonanschluss besitzt, konnte eine einigermassen gleichmässige Belastung der 4 Stränge erreicht und damit der vierstündige Turnus der Energieversorgung aufgenommen werden. Den Grossabnehmern wurden die Versorgungszeiten bekanntgegeben; alle weiteren Abonnenten erhielten auf telephonische Anfrage genauen Aufschluss. Zur endgültigen Aufteilung wurden die 8-kV-Trenner in den Stationen «Issler» (10) gegen «Du Midi» (12) und «Neubauer» (32) gegen den Trennerkasten «Dischma» (F) gezogen. Alle Zwischenverbindungen wurden selbstverständlich aufgetrennt, so die Trenner «Du Midi» (c), «Schweizerhof» (d) und «Neubauer» (32) gegen «Friedeck» (45). Ausgezeichnete Dienste hat die ganz modern eingerichtete Fernsteuerungsanlage (nach dem Impuls-Intervall-Verfahren mit Steueraufschluss), mit Tonfrequenz-Uebertragung und zentralem Sender, bei dezentralisierter Ueberlagerung, geleistet, mit der das EWD es in der Hand hat, jetzt

Während der Störung, die im ganzen 31 h dauerte, waren die einzelnen Stränge während je 1 Stunde im Betrieb und während je 3 Stunden ausgeschaltet. Der genaue Plan wurde bekanntgegeben, und jeder Abnehmer konnte sich danach einrichten. Durchschnittlich war jeder Abonnent während mindestens 12 Stunden vollständig versorgt, d. h. er konnte alle Kleinverbrauchsapparate und die Küche benützen, wogegen die Grossverbrauchsapparate ausgeschaltet bleiben mussten. Lebenswichtige Betriebe, vor allem das Oeffentliche Krankenhaus (Station 10), die Mol-

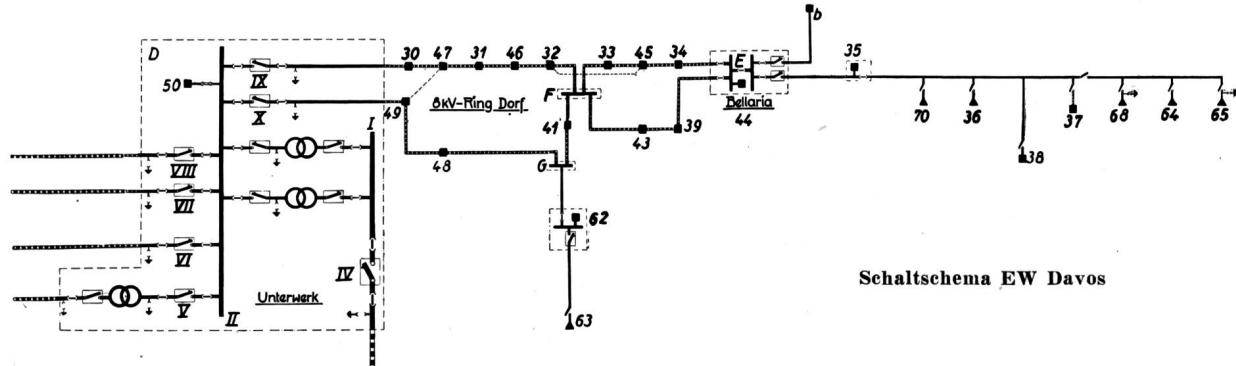
Grosses Verständnis wurde dem EW Davos von den Abonnenten entgegengebracht, die sich fast ausnahmslos mit etwas Humor in die Situation fanden. Durchwegs zollte man den Dispositionen des EWD Lob und Anerkennung; Klagen und Vorwürfe blieben nur ganz vereinzelt. Diese Feststellung ist erfreulich, zeigte sich bei der langen Dauer der Stö-

die andere in Betrieb gesetzt werden, so dass die Versorgung im grossen und wichtigen Ort Davos nicht an einem einzigen Strang hängt. Der Bau dieser zweiten Leitung wurde inzwischen von allen zuständigen Instanzen genehmigt, und sie soll, wenn immer möglich, noch vor Eintritt des kommenden Winters dem Betrieb übergeben werden.
