**Artikel:** Brandfall verursacht durch Elektrizität

### Brandfall verursacht durch Elektrizität

Mitteilung des Starkstrominspektorates (F. Walter)

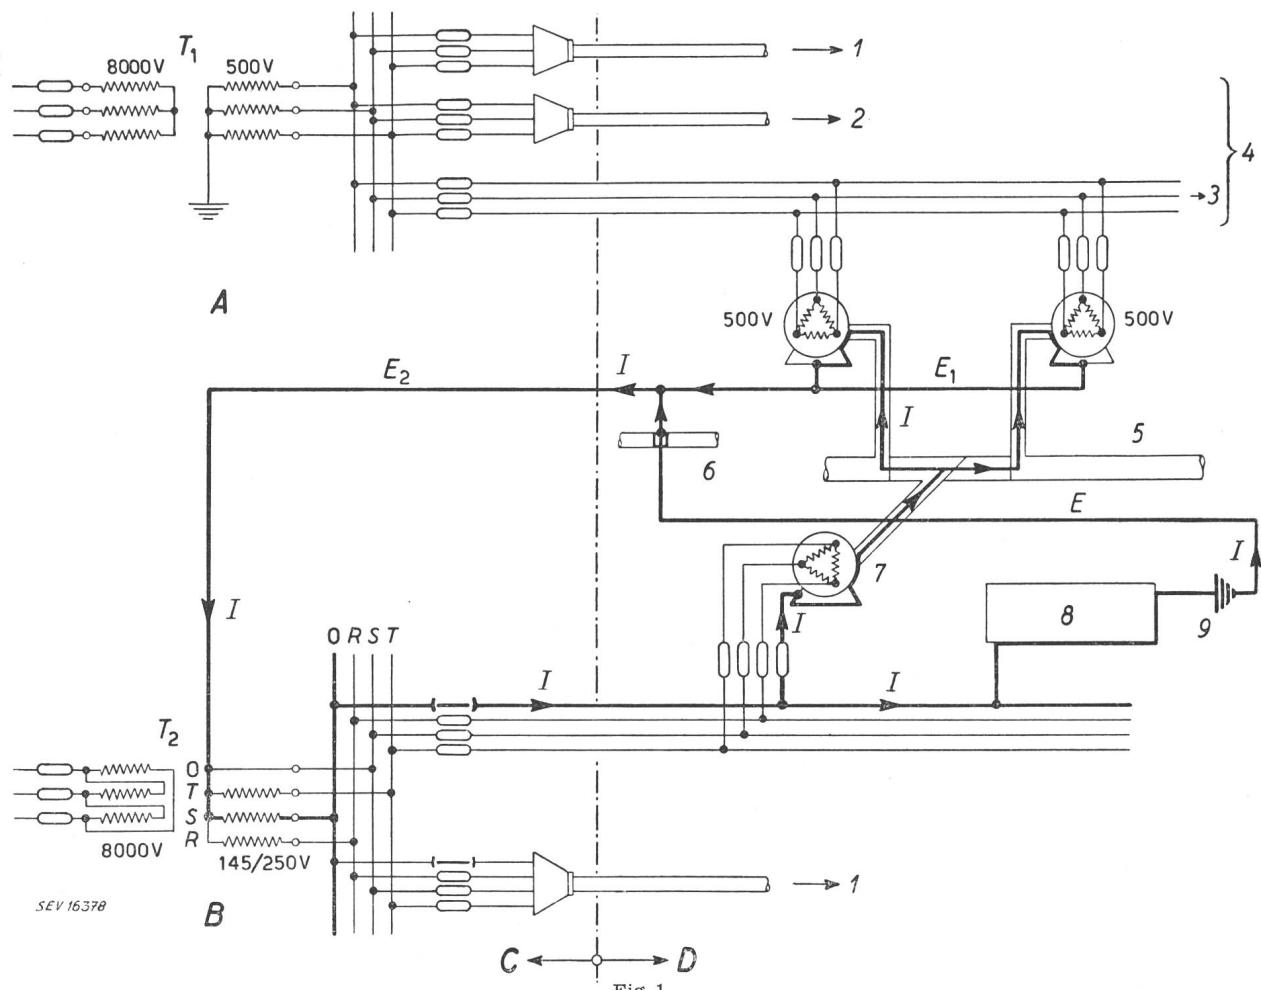
Prinzipschema der elektrischen Anlagen im Zustand des Fehlanschlusses

Eine Polleiterklemme des Transformators war mit den Nulleitertrennern der Speiseleitungen zu den Fabrik- und Bureaugebäuden, die Nulleiterklemme dagegen mit einer Polleiterstoffschiene verbunden. In diesem Umstand war die Brandursache zu suchen.

Durch die Verbindung der abgehenden Nulleiter mit einer Polleiterklemme des Transformators war nämlich der Nulleiter unter eine Spannung von 145 V gegen Erde geraten. Da dieser Nulleiter in den Installationen der Fabrik nicht nur als Stromrückleiter, sondern auch zur Nullung der metallenen Apparategehäuse benutzt wird, entstand ein nur hochspannungsseitig gesicherter Kurzschlußstrom-

Der genullte 250-V-Motor im Parterre, dessen Anschlusskabel die Schmelzspuren aufwies, ist nun metallisch mit einer zentralen Staubfanganlage fest verbunden. Andere an diese Staubfanganlage angeschlossene Maschinen besitzen aber 500-V-Drehstrommotoren, die, wie sich erst nach dem Brand zeigte, an die vom Transformatorsternpunkt herkommende, im Fabrikgebäude mit der Wasserleitung verbundene 145/250-V-Sondererdleitung geerdet waren. Zwischen dem Nulleiter des 145/250-V-Verteilnetzes und der Schutzerdung der 500-V-Motoren bestand somit eine gut leitende metallische Verbindung. Der im Nulleiter fliessende Kurzschlußstrom nahm daher u. a. seinen Weg von der falsch verbundenen Transformatorklemme über den isolierten Nulleiter bis zum genullten 250-V-Motor im Parterre, von hier über das metallene Rohr der Staubfanganlage und über die Schutzerdung der 500-V-Motoren zurück zum 145/250-V-Sternpunkt. Für den Fehlerstromkreis sei ausserdem auf Fig. 1 verwiesen.

Der im Nulleiter geflossene Gesamtstrom lässt sich angenähert aus der Strom-Zeit-Abschaltcharakteristik der Hochspannungssicherung und aus dem zu etwa 0,3 Ohm gemessenen Widerstand des Fehlerstromkreises auf 500 A errechnen. Dieser Kurzschlußstrom verteilte sich auf verschiedene parallele Stromkreise und erhitzte die durchflossenen Nulleiter derart, dass die sie umgebende Isolation zum Brennen oder Schmelzen kam.

Wenn also im vorliegenden Fall der elektrische Strom einen grossen Brandschaden verursacht hat, so liegt der Hauptfehler wohl darin, dass die beteiligten Monteure es unterliessen, die Anschlüsse der nur etwa 4 m langen Verbindungsleitung von den Transformatorklemmen zu den 145/250-V-Sammelschienen auf ihre Richtigkeit zu prüfen, bevor sie die Anlage unter Spannung setzten. Eine solche Kontrolle wäre um so nötiger gewesen, als für dieses Provisorium vier *gleichfarbige* Verbindungsleitung verwendet wurden. Auch das Durchschmelzen einer Hochspannungssicherung kurz nach dem ersten Einschalten hätte als Warnung dienen sollen, dass etwas nicht in Ordnung war. Richtiger wäre es jedenfalls gewesen, für die Nulleiterverbindung einen Draht mit gelber Isolation zu verwenden und so den Irrtum auszuschliessen, auch wenn es sich nur um ein Provisorium handelte.
