Zeitschrift: Bulletin des Schweizerischen Elektrotechnischen Vereins

Artikel: Erfahrungen der Bernischen Kraftwerke A.-G. mit in Betonrillen verlegten 16-kV-Hochspannungskabeln

Erfahrungen der Bernischen Kraftwerke A.-G. mit in Betonrillen verlegten 16-kV-Hochspannungskabeln

Von R. Frey, Bern

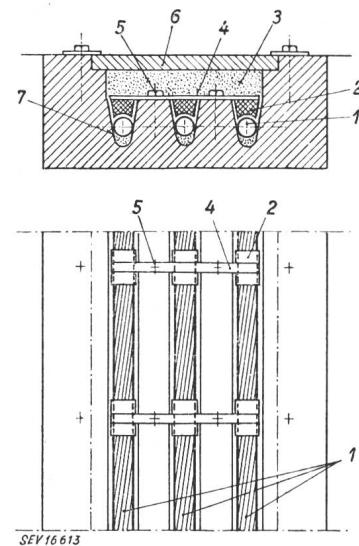
Im Bulletin SEV (1927) Nr. 1 erschien ein Aufsatz über den mechanisch-elektrischen Teil des im Jahr 1920 in Betrieb gesetzten Kraftwerkes Mühleberg der Bernischen Kraftwerke A.-G. Auf den Seiten 25...26 ist u. a. erwähnt, dass die Verbindung der Hochspannungsklemmen der Drehstromgeneratoren mit der 16-kV-Schaltanlage durch einadrigie asphaltierte Bleikabel von 150 mm² Cu erfolgt, und dass diese Kabel einzeln in Betonrillen eingelagert wurden. Diese Verlegungsart wurde damals gewählt, um die Kabel vor mechanischen Wirkungen bei Kurzschlüssen und vor Lichtbögen bei Defekten an benachbarten Kabeln zu schützen. Nach dem Einbringen der Kabel wurden über diese im Abstand von 60 cm Formsteine von 15 cm Breite gelegt und mit Flacheisen und 3/4"-Schrauben gesichert. Dann wurde Sand aufgefüllt und alles mit begehbarer Betonplatten abgedeckt. Die geschilderte Verlegung zeigt Fig. 1.

Fig. 1
Schematische
Darstellung der
Verlegungsart des
16-kV-
Hochspannungskabels
aus dem Jahre 1920

Die beschriebene Verlegungsart hat sich nicht in allen Beziehungen als zweckmäßig erwiesen. Sofern Kabel in Rillen verlegt werden, empfiehlt es sich vielmehr, die Rillen so auszuführen, dass deren lichter Querschnitt einen Krümmungsradius aufweist, welcher grösser ist als derjenige des Kabels, so dass sich sowohl die Quer- wie die Längsdehnung ohne jegliche Gefahr auswirken können. Die Kanäle sollen nicht mehr mit Sand gefüllt werden, da eine möglichst freie Luftzirkulation sich für die Wärmeabfuhr günstig auswirkt.

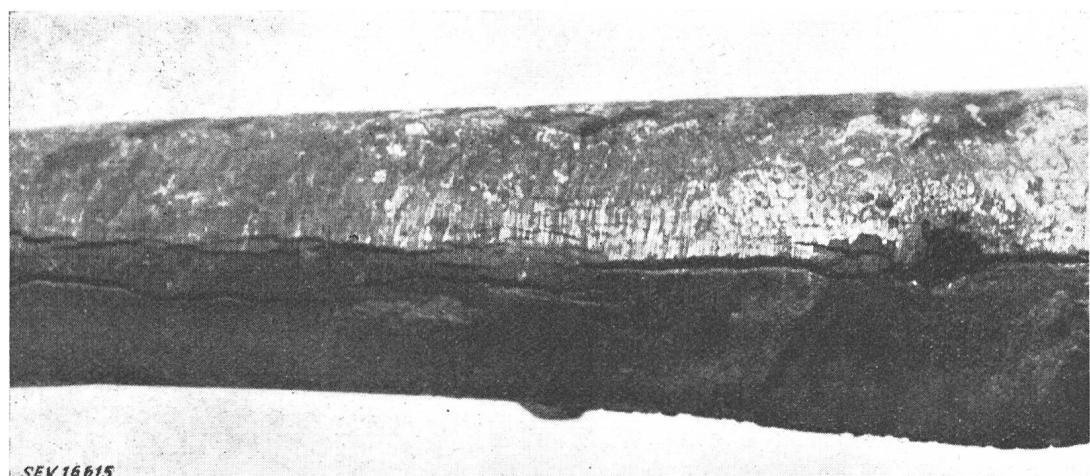
2. Der Bleimantel wies in der Längsrichtung Risse auf; das Blei war äusserst zäh (Fig. 3).

Die Untersuchung des Bleimantels hat ergeben, dass die Risse zufolge Ermüdung des Bleies entstanden sind. Durch die bald 30 Jahre dauernde starre

Fig. 3
Risse im
Bleimantel

Biegebeanspruchung, die zu einer Strukturveränderung des Bleigefüges geführt hat. Diese als interkristalline Korrosion bekannte Erscheinung führt zu Ermüdungsbrüchen der Bleimantel. Aus diesem typischen Verhalten der Bleimantel ergibt sich,

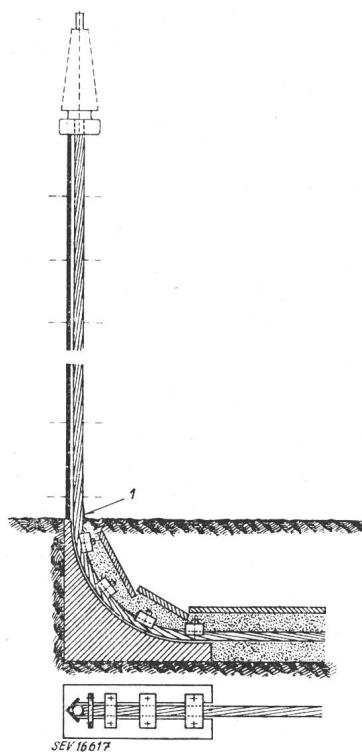
Übergang des Kabels vom horizontalen Teil im Erdboden in die Vertikale, oberhalb des Bodens
1 Blähungen und defekte Stellen

boden, d. h. längs dem Winkeleisen wird das Kabel etwa alle 50 cm mit einer Bride und Schrauben in das Winkeleisen gepresst. Diese Verlegungsart ist in Fig. 5 dargestellt. Nach etwa 12 Jahren Betrieb wurden auf der Höhe des Erdbodens zwischen zwei Brides Blähungen der Bleimantel festgestellt. An einzelnen Punkten war der Bleimantel bereits gerissen und es trat an den betreffenden Stellen Isoliermasse aus.

1. Starke Temperaturdifferenzen des über dem Erdboden liegenden Teils des Kabels, welcher direkter Sonnenbestrahlung ausgesetzt ist.
2. Starre Befestigung des Kabels im Betonsockel und längs dem hochsteigenden Winkeleisen.
3. Die Endverschlüsse sind entlüftet, d. h. mit der Außenluft in Verbindung, so dass die Kabel ständig mit einem statischen Überdruck belastet waren.

Die Temperaturdifferenzen und die dadurch bedingten ständigen Biegungsbeanspruchungen des Bleimantels sowie der statische Überdruck wirkten sich unmittelbar beim Austritt des Kabels aus dem Erdboden am stärksten aus, wodurch an dieser Stelle die Blähungen und Risse mit Ausfliessen der Kabelmasse entstanden.

Die geschilderte Verlegungsart wurde verbessert. Die Kabel werden nur noch in die vergrösserte Rille des Betonsockels eingelegt; je nach den Verhältnissen wird letzterer weggelassen und das Kabel im Sand herausgeführt. Längs des Winkeleisens über dem Erdboden erfolgt die Befestigung nicht mehr starr, so dass sich das Kabel den Temperaturschwankungen entsprechend möglichst frei ausdehnen kann. Zur Entlastung des Kabels vom atmosphärischen Druck werden außerdem die Endverschlüsse gegen die Außenluft vollständig abgeschlossen.
