Der Brand im Kraftwerk Chandoline am 3. April 1951

Mitgeteilt von der S. A. l'Energie de l'Ouest-Suisse, Lausanne

Nach einer Beschreibung der Maschinenausrüstung der Zentrale und ihrer Erzeugungsmöglichkeit werden die Ursache des Brandes, der Verlauf und die Schäden geschildert.

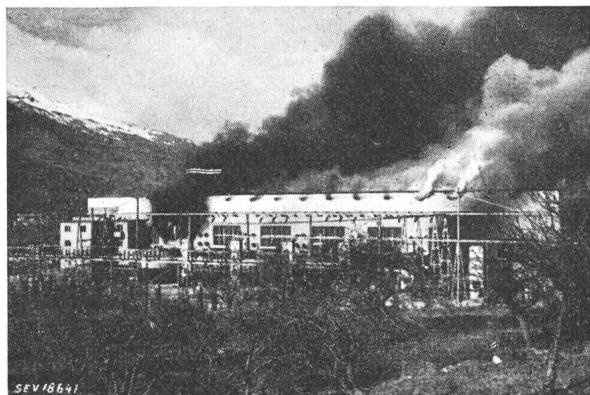
Fig. 1

Westfront des Maschinenhauses

Im linken Teil tritt schwarzer Rauch aus, der vom brennenden Transformator herrührt. Der im rechten Teil durch die Lukarnen austretende weisse Rauch stammt vom brennenden Dach. Das Dach ist noch nicht eingestürzt

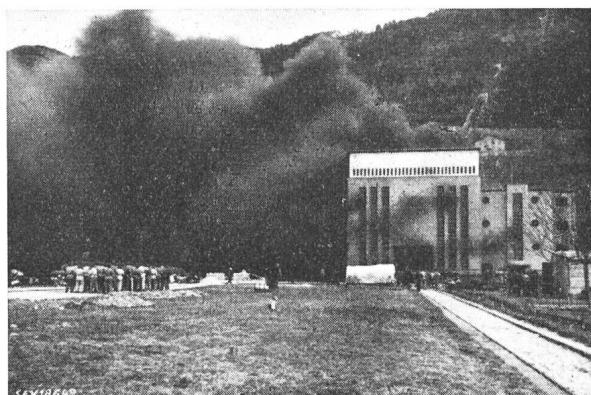
Fig. 2

Nordfront des Maschinenhauses mit Haupteingang

Der dichte, schwarze Rauch stammt vom brennenden Transformator. Aus den Fenstern der Fassade beginnt Rauch herzuquellen, weil der Kommandoraum zu brennen anfängt

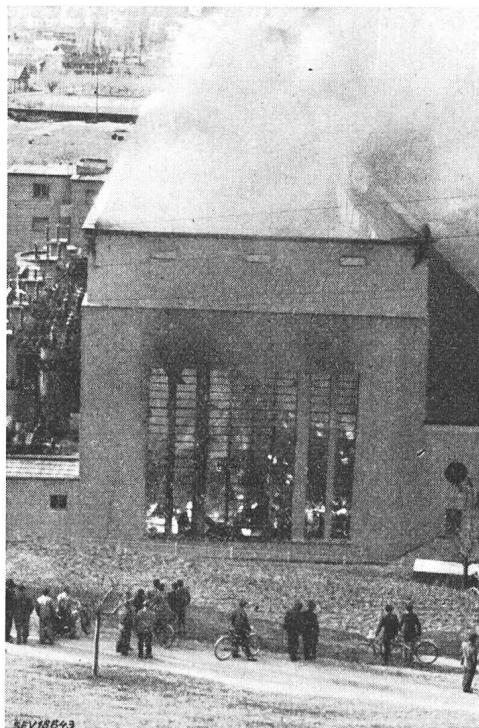
Fig. 3

Südfront des Maschinenhauses

Das Dach ist auf die Maschinen hinuntergestürzt; darunter dauert der Brand fort

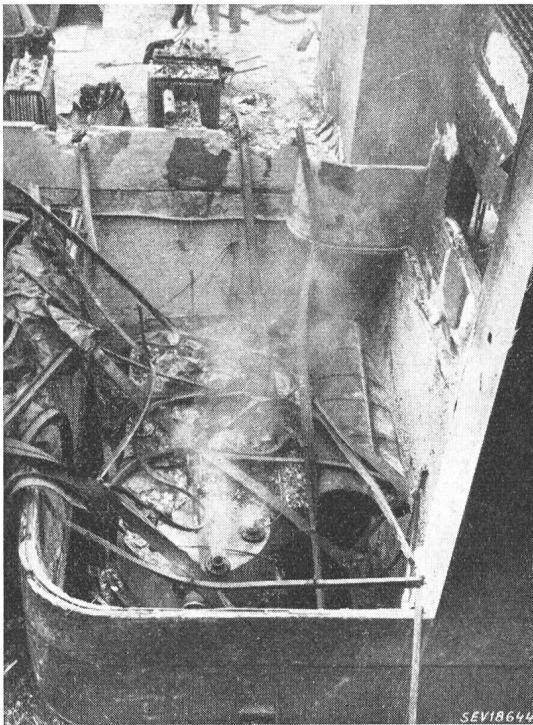
Fig. 4
Der Transformator, welcher die Brandursache bildete, in der Montagegrube

Rechts auf dem Transformator ist das Expansionsgefäß erkennbar, dessen Böden fehlen. Die auf dem Transformator liegenden verkrümmten Eisen stammen von der Dachkonstruktion

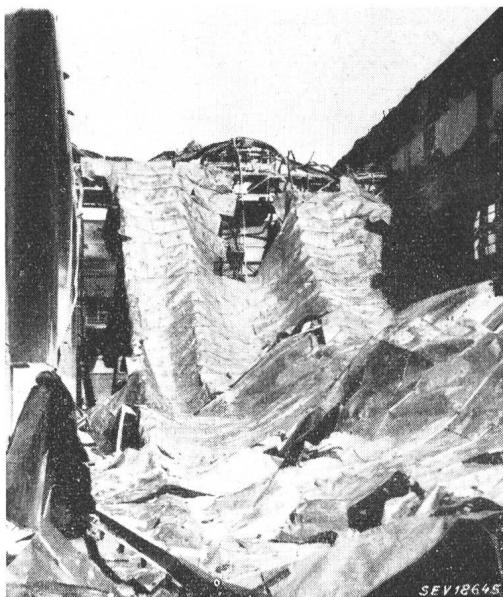
Fig. 5
Inneres des Maschinensaales
Das Dach ist eingestürzt. Im Vordergrund ruht es auf den Maschinen, im Hintergrund auf den Kranen

Das Dach des Gebäudes hatte seinerseits ebenfalls Feuer gefangen. Es bestand aus eisernen Dachbindern, die eine hölzerne Dachschalung trugen, die ihrerseits mit Kupferblech abgedeckt war (Fig. 13). Auf der unteren Seite trugen die Binder einen Holzboden, der unten mit Gipsplatten verkleidet war. Obwohl diese sich ungefähr 13 Meter über dem brennenden Transformator befanden, wurden sie infolge der starken Hitze rasch zerstört, so dass der Brand sich über den ganzen Dachstuhl ausbreiten konnte (Fig. 1). Die eisernen Binder wurden ausgeglüht, deformiert und verbogen, so dass gegen 16.30 Uhr das Dach in den Maschinensaal herunterstürzte. Die ganze Dachhaut aus Kupfer fiel als ein Stück herunter (Fig. 5). Über den dem brennenden Transformator nächstgelegenen zwei Hauptgeneratoren-

gruppen wurde sie zum Glück in ziemlich grosser Höhe aufgefangen, so dass diese Gruppen etwas geschützt waren; hingegen fiel sie auf die anderen

drei Hauptgruppen und auf die Hilfsgruppe ganz herab. Auf diese Weise abgedeckt, wurden die letztgenannten Gruppen wie in einem Ofen eingeschlos-

sen, in welchem die Holzteile des Daches weiter brannten. Diese Maschinen wurden somit einer sehr hohen Temperatur ausgesetzt und erlitten grossen Schaden; man fand in deren unmittelbarer Nähe geschmolzenes Glas.

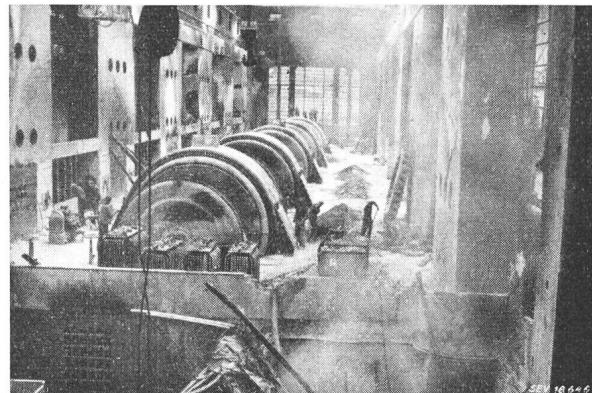
Fig. 6
Inneres des Maschinensaales
Blick über die Montagegrube hinweg nach Süden nach Be- seitigung der Dachtrümmer und Erstellen des Notdaches

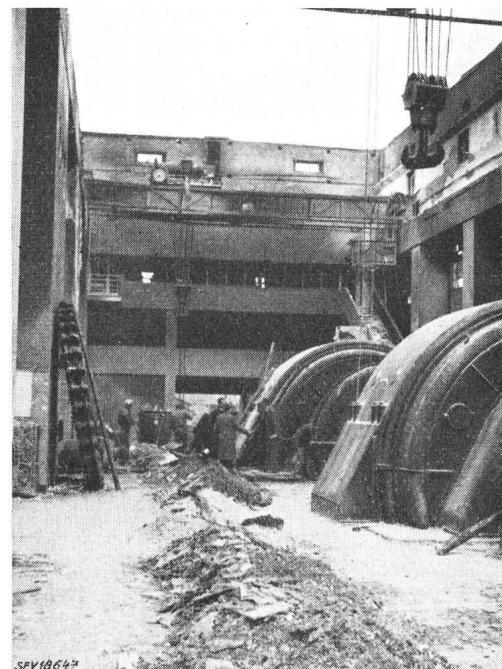
Fig. 7
Inneres des Maschinensaales
Blick nach Norden gegen den Kommandoraum (im 2. Stock). Im Vordergrund die beiden Maschinengruppen, welche am wenigsten gelitten haben

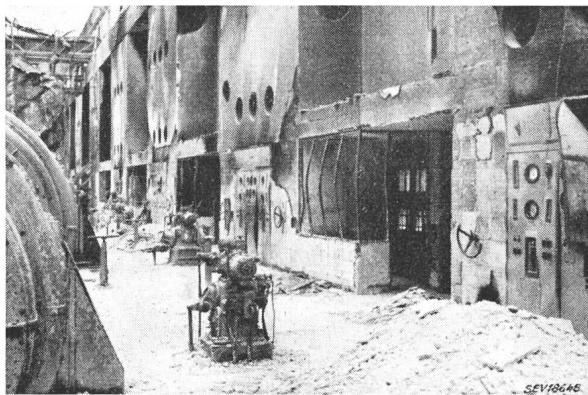
Fig. 8

Inneres des Maschinensaales

Blick gegen Nordosten mit den Schalttafeln der Maschinengruppen und den Regulatoren

anderen Turbinengehäuse, unbeschädigt; die Regulatoren hingegen waren infolge des darin enthaltenen Öls, das Feuer gefangen hatte, unbrauchbar geworden. Die den einzelnen Gruppen gegenüberstehenden Schalttafeln waren vollständig zerstört. Die

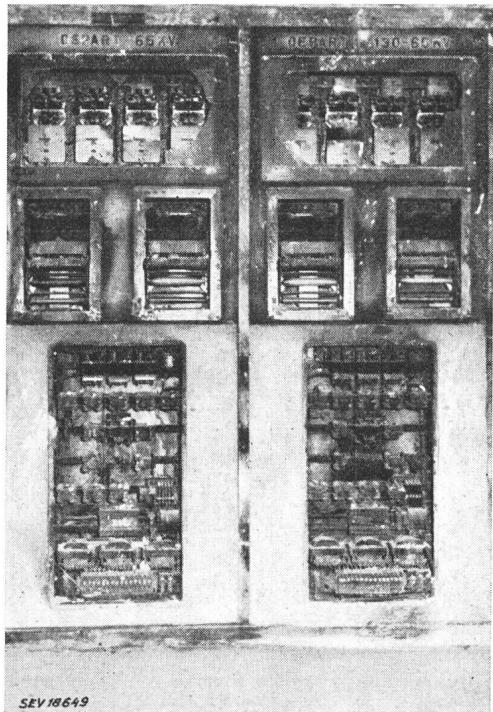
Fig. 9

Kommandoraum
Zerstörte Zähler und Relaistafel

rate der Generatoren, sowie die Kabelkanäle haben nur wenig gelitten; hingegen wurden, wie schon früher erwähnt, der Kabelverteilungs- und der unmittelbar darüber befindliche Kommandoraum vollständig zerstört. Einer der Maschinensaal-Laufkräne von 65 t Tragkraft konnte an Ort und Stelle provisorisch wieder instandgestellt werden; hingegen musste der andere, schwerer beschädigte zur Reparatur der Herstellerfirma eingesandt werden. Die Freiluftanlage wurde nicht betroffen, weil der Wind von dieser Seite gegen das Werk blies; dieser Umstand hat ebenfalls dazu beigetragen, die Transformatoren zu schützen; kein einziger wurde beschädigt mit Ausnahme desjenigen, der das Unheil bewirkt hatte.

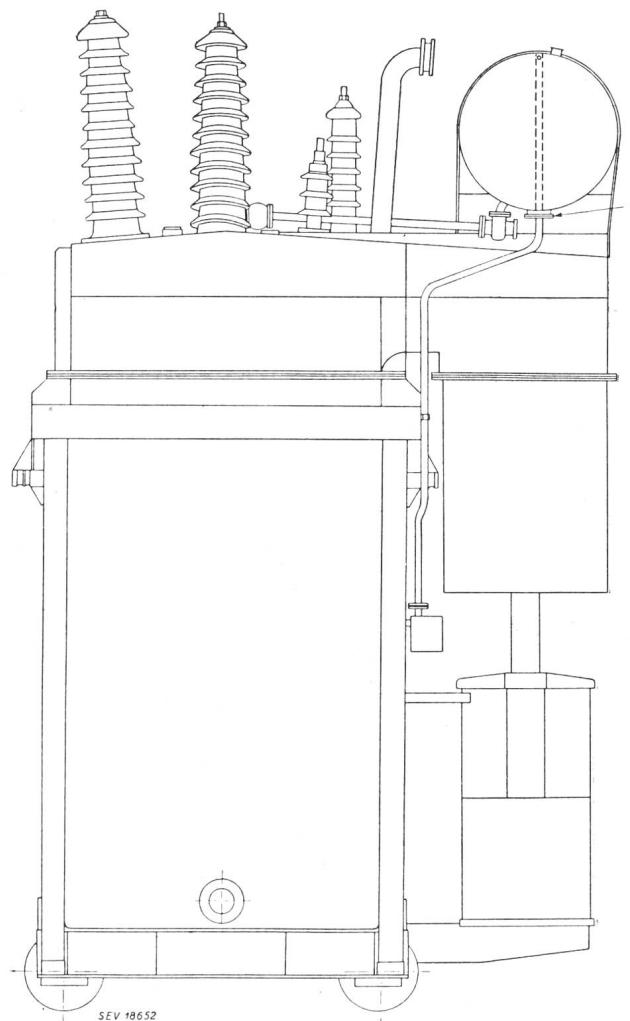
Am Nachmittag des 3. Aprils waren zwei Arbeiter unter Leitung eines Werkmeisters mit diesen Vorarbeiten beschäftigt. Während einer der Arbeiter die zum Ölstandanzeiger führende Leitung entfernte, begann der andere mit der Demontage der Entlüftungsleitung des Expansionsgefäßes (Fig. 12).

Diese besteht aus zwei Teilen, die durch Flanschen direkt unter dem Expansionsgefäß angeschlossen sind. Der obere Teil der Leitung steigt im Innern des Expansionsgefäßes bis zur Decke und hat am Ende zwei Entlüftungslöcher. Der untere Teil der Leitung führt ausserhalb und längs des Transformatorkessels zum Lufttrockner, welcher in halber Höhe montiert ist. Um die Dichtung der Flanschverbindung zu lösen, erwärmte der Arbeiter sie mit seiner Lötlampe von 11 Inhalt. Dies geschah um 15.05 Uhr. Eine furchtbare Explosion war die Folge, wahrscheinlich durch die Entzündung einer explosiven Mischung von Luft und Azetylengas hervorgerufen, wovon sich noch eine kleine Menge in der Entlüftungsleitung und im oberen Teil des Expansionsgefäßes befunden haben musste. Die zwei seitlichen Böden des zylindrischen Expansionsgefäßes wurden abgerissen und mit den rund 2000 kg im

Gefäß enthaltenen Öl weit fortgeschleudert. Dieses Öl fing sofort Feuer, und der erste Arbeiter befand sich mitten in den Flammen. Er warf seine Lötlampe weg, sprang vom Transformator herunter und lief, brennend wie eine Fackel, aus dem Gebäude hinaus. Trotz aller Pflege, die ihm im Spital zuteil wurde, erlag er noch in der gleichen Nacht seinen schweren Brandwunden. Der zweite Arbeiter wurde durch die Wucht der Explosion zur Seite geworfen, konnte aber trotz dem erhaltenen Schock die Montagegrube ohne Brandwunden verlassen. Erst später, als er seinem Kameraden die brennenden Kleider vom Leibe reissen wollte, verbrannte er sich die linke Hand, zum Glück jedoch nicht schwer.

Fig. 12
Ansicht des Transformators
1 Flansch der Belüftungsleitung, der erwärmt wurde

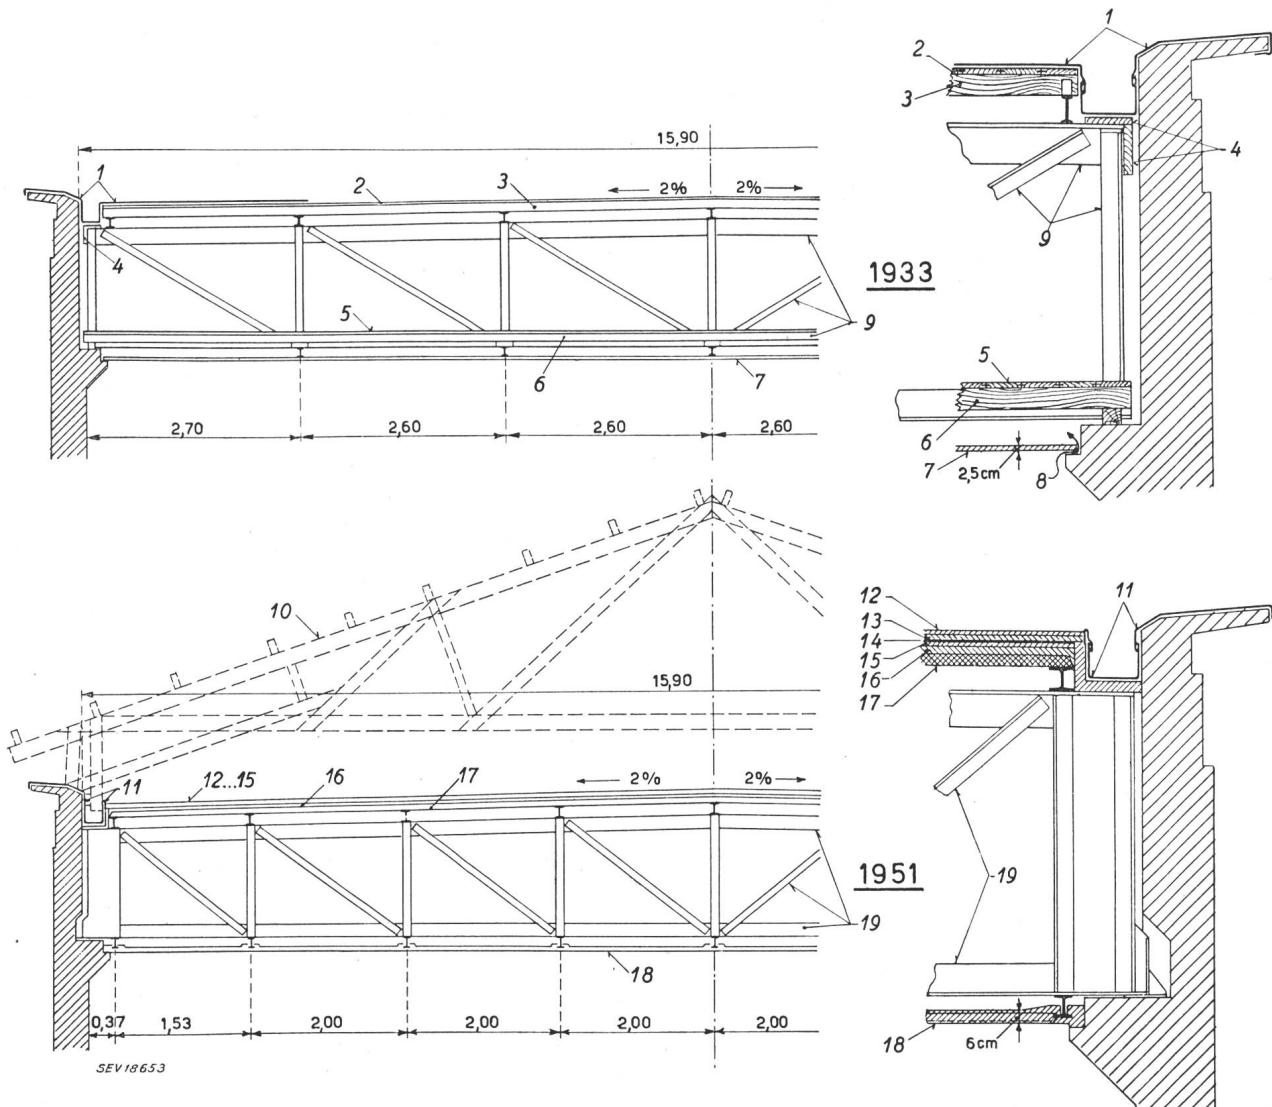
Fig. 13

Alte und neue Dachkonstruktion des Maschinensaales

Gefahren birgt, wenn die Dachhaut, die Decke und die Tragkonstruktion aus nicht brennbarem Material gebaut sind und diese sich hoch über den Maschinen befinden.

Maschinensaaldach 1951

- 10 Provisorisches Holzdach
- 11 Dichtungsblech, verzinkt
- 12 Sandschicht 2 cm
- 13 Kiesschicht 3 cm
- 14 Dichtungshaut 1 cm
- 15 Dichtungslage 2 cm
- 16 Zellbeton 4 cm
- 17 Armierte Betonplatten 200 x 30 x 6 cm
- 18 Blinddecke aus «Zonolit»-Platten 200 x 35 x 6 cm
- 19 Dachbinder aus Profileisen
