Artikel: Der Brand im Kraftwerk Chandoline am 3. April 1951

Der Brand im Kraftwerk Chandoline am 3. April 1951

Mitgeteilt von der S. A. l'Energie de l'Ouest-Suisse, Lausanne

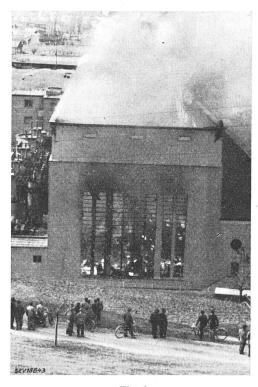
Fig. 3
Südfront des Maschinenhauses
Das Dach ist auf die Maschinen hinuntergestürzt;
darunter dauert der Brand fort

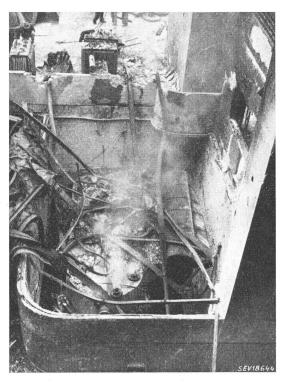
Fig. 4

Der Transformator, welcher die Brandursache bildete, in der Montagegrube

Rechts auf dem Transformator ist das Expansionsgefäss erkennbar, dessen Böden fehlen. Die auf dem Transformator liegenden verkrümmten Eisen stammen von der Dachkonstruktion

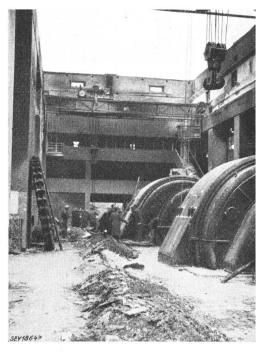
Fig. 7

Inneres des Maschinensaales

Blick nach Norden gegen den Kommandoraum (im 2. Stock).

Im Vordergrund die beiden Maschinengruppen, welche am wenigsten gelitten haben

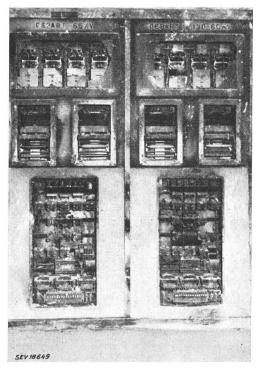
Fig. 9 **Kommandoraum** Zerstörte Zähler und Relaistafel

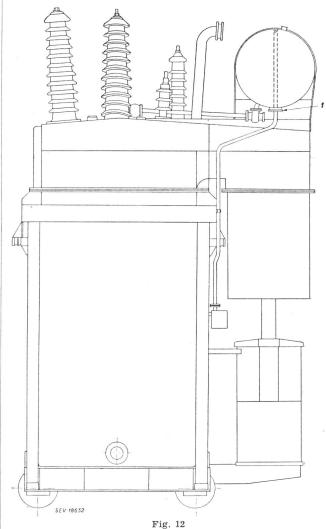
Am Nachmittag des 3. Aprils waren zwei Arbeiter unter Leitung eines Werkmeisters mit diesen Vorarbeiten beschäftigt. Während einer der Arbeiter die zum Ölstandanzeiger führende Leitung entfernte, begann der andere mit der Demontage der Entlüftungsleitung des Expansionsgefässes (Fig. 12).

Diese besteht aus zwei Teilen, die durch Flanschen direkt unter dem Expansionsgefäss angeschlossen sind. Der obere Teil der Leitung steigt im Innern des Expansionsgefässes bis zur Decke und hat am Ende zwei Entlüftungslöcher. Der untere Teil der Leitung führt ausserhalb und längs des Transformatorkessels zum Lufttrockner, welcher in halber Höhe montiert ist. Um die Dichtung der Flanschverbindung zu lösen, erwärmte der Arbeiter sie mit seiner Lötlampe von 1 1 Inhalt. Dies geschah um 15.05 Uhr. Eine furchtbare Explosion war die Folge, wahrscheinlich durch die Entzündung einer explosiblen Mischung von Luft und Azetylengas hervorgerufen, wovon sich noch eine kleine Menge in der Entlüftungsleitung und im oberen Teil des Expansionsgefässes befunden haben musste. Die zwei seitlichen Böden des zylindrischen Expansionsgefässes wurden abgerissen und mit den rund 2000 kg im

Ansicht des Transformators 1 Flansch der Belüftungsleitung, der erwärmt wurde

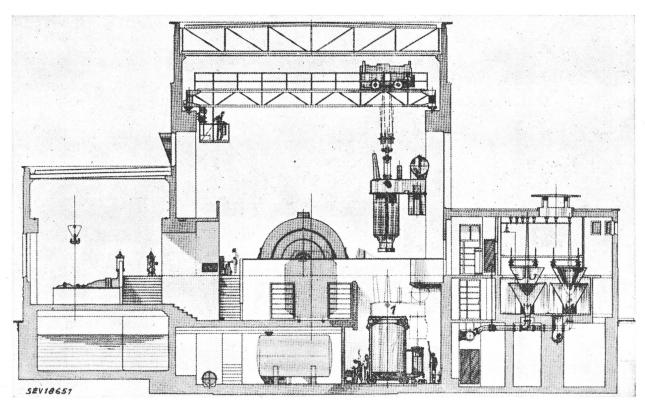
Fig. 11 Querschnitt durch das Maschinenhaus 1 Montagegrube mit Transformator

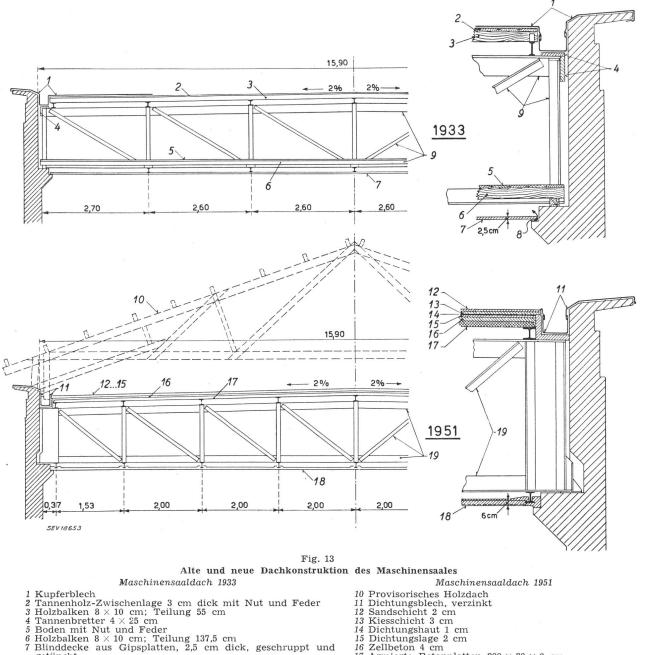
Das Dach des Gebäudes hatte seinerseits ebenfalls Feuer gefangen. Es bestand aus eisernen Dachbindern, die eine hölzerne Dachschalung trugen, die ihrerseits mit Kupferblech abgedeckt war (Fig. 13). Auf der unteren Seite trugen die Binder einen Holzboden, der unten mit Gipsplatten verkleidet war. Obwohl diese sich ungefähr 13 Meter über dem brennenden Transformator befanden, wurden sie infolge der starken Hitze rasch zerstört, so dass der Brand sich über den ganzen Dachstuhl ausbreiten konnte (Fig. 1). Die eisernen Binder wurden ausgeglüht, deformiert und verbogen, so dass gegen 16.30 Uhr das Dach in den Maschinensaal herunterstürzte. Die ganze Dachhaut aus Kupfer fiel als ein Stück herunter (Fig. 5). Über den dem brennenden Transformator nächstgelegenen zwei Hauptgeneratoren-

Es ist klar ersichtlich, dass die Schwere der Feuersbrunst des Kraftwerks Chandoline einem unglücklichen Zusammenwirken ungünstiger Umstände zuzuschreiben ist. Dieser Brand bestätigt vor allem, dass ein Transformator, dessen Öl infolge eines inneren Schadens Gase entwickelt hat, auch dann noch eine Gefahr bedeutet, wenn er spannungfrei ist, und dass man ihn wegen der noch immer vorhandenen Explosionsgefahr vor dem Öffnen mit grosser Vorsicht behandeln muss. Ausserdem zeigte sich, dass, wenn die Montagegrube im Maschinensaal gelegen ist, sie mit einer schnell funktionierenden und vollständig dichtenden Abschlussvorrichtung sowie mit einer wirksamen Feuerlöscheinrichtung versehen sein muss. Schliesslich muss festgehalten werden, dass eine Dachkonstruktion, die zum Teil aus Holz besteht, für den Maschinensaal eines hydraulischen Kraftwerkes im Brandfall auch dann Gefahren birgt, wenn die Dachhaut, die Decke und die Tragkonstruktion aus nicht brennbarem Material gebaut sind und diese sich hoch über den Maschinen befinden.
