Artikel: Unterwasser-Korrosionsversuche mit verzinkten Blechen
Autor: Friedli, J.
DOI: <https://doi.org/10.5169/seals-1059200>

Unterwasser-Korrosionsversuche mit verzinkten Blechen

Von J. Friedli, Zürich

Es wird über Korrosionsversuche mit vollbad- und spritzverzinkten Eisenblechen berichtet, die auf 5 verschiedenen Versuchsstationen während 6 bzw. 7 Jahren der natürlichen Beanspruchung durch strömendes Flusswasser ausgesetzt waren, wobei eine erste Serie von Blechen dauernd im Wasser lagerte, während eine zweite Serie von Blechen sich abwechselnd 3 Wochen im Wasser und 1 Woche an der Luft befand. Es wird festgestellt, dass sowohl die Vollbadverzinkung als auch die Spritzverzinkung, sofern der Zinküberzug durchwegs eine genügende Dicke aufweist, sich gegenüber dem Wasser der 5 Versuchsstationen durch eine bemerkenswerte rostschützende Wirkung auszeichnet, die durch einen zusätzlichen Schutzanstrich auf Chlorkautschuk- oder Bitumenbasis noch wesentlich erhöht und verlängert werden kann. Abschliessend werden Objekte genannt, bei denen ein solcher Korrosionsschutz bereits mit gutem Erfolg zur praktischen Anwendung gekommen ist.

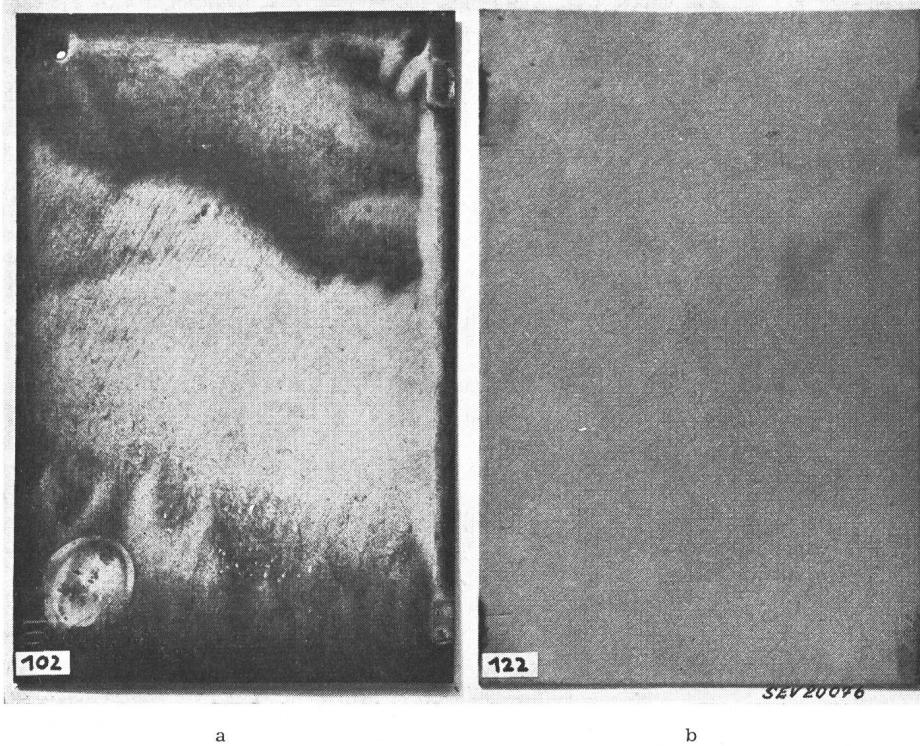
Fig. 1
Bleche der Versuchsstation
Dietikon
(7 Jahre Pendelwässerung)
a Nr. 102 (vollbadverzinkt), ver-
einzelte Rostpunkte
b Nr. 122 (spritzverzinkt), keine
Rostbildungen

von Rost (einzelne Rostpunkte). Alle übrigen Bleche waren noch ohne Rostbildungen (Fig. 1). Bei den Blechen Nrn. 112 und 142 war der Anstrich weitgehend abgetragen.

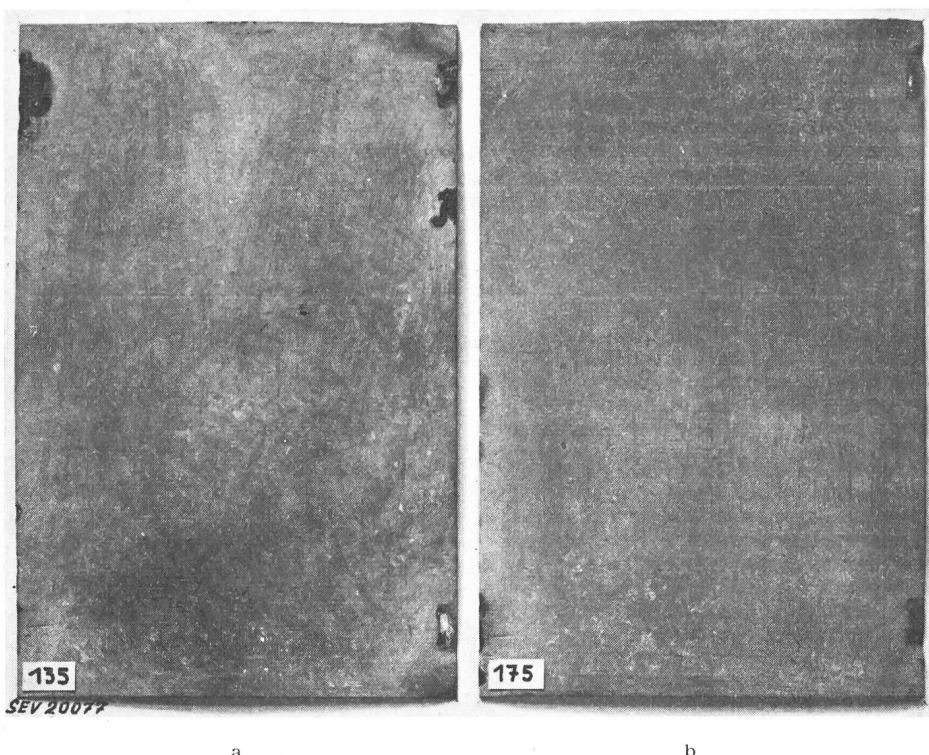
Fig. 2

Bleche der Versuchsstation Beznau (7 Jahre Dauerwässerung)

- a Nr. 135 (spritzverzinkt), schwache Rostansätze auf der Rückseite
- b Nr. 175 (spritzverzinkt), keine Rostbildung

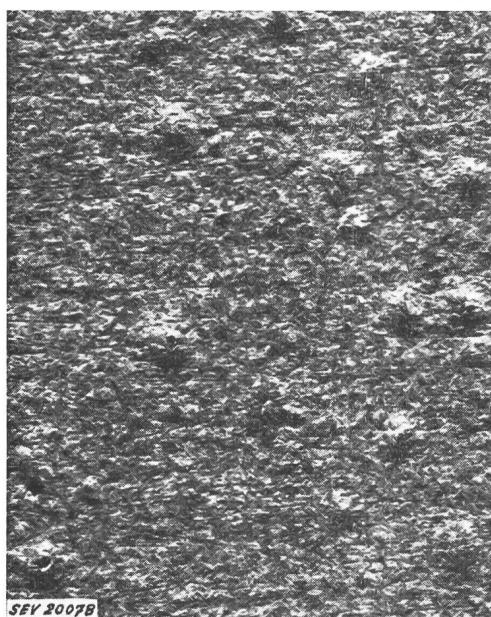
Fig. 3

wiesen auf ihrer Kuppe einen feinen Riss auf. Verschiedentlich war an solchen Stellen bereits der Grundwerkstoff leicht angegriffen und zeigte schwache Rostansätze. In verschiedenen äußerlich noch geschlossen erscheinenden Erhöhungen waren Zersetzungsprodukte des Zinkes zu finden. Ob diese lokalen Veränderungen im Zinküberzug auf primäre Unregelmässigkeiten im Belag oder auf biologische Vorgänge in einzelnen seiner Poren zurückzuführen sind, konnte nicht eindeutig abgeklärt werden. Da die blasenartigen Erhöhungen haupt-

sächlich bei Blechen mit starkem Algenansatz auftraten, ist es nicht ausgeschlossen, dass tatsächlich biologische Vorgänge, die infolge der dabei entstehenden Kohlensäure eine korrosionsbeschleunigende Wirkung ausüben können, die Entstehung dieser Blasenbildungen begünstigt haben.

Spritzverzinktes Blech Nr. 135 der Versuchsstation Beznau (7 Jahre Dauerwässerung)
Blasenbildungen im Überzug (Vergrösserung: 5fach)

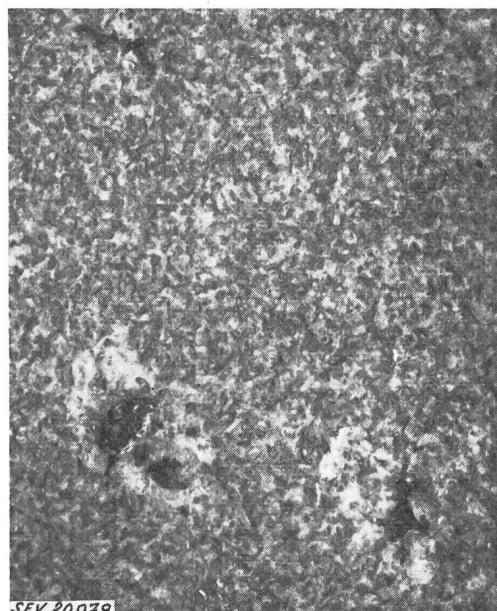
Fig. 4

Spritzverzinktes Blech Nr. 135 der Versuchsstation Beznau (7 Jahre Dauerwässerung)
Geöffnete Blasen mit Rostansätzen am Grunde (Vergrösserung 12fach)

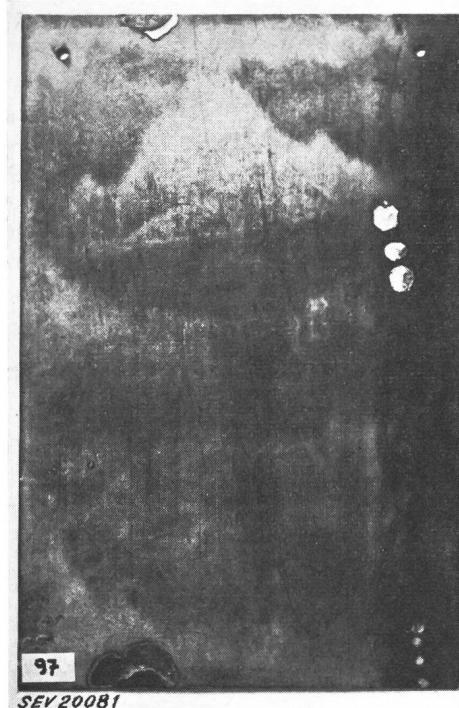
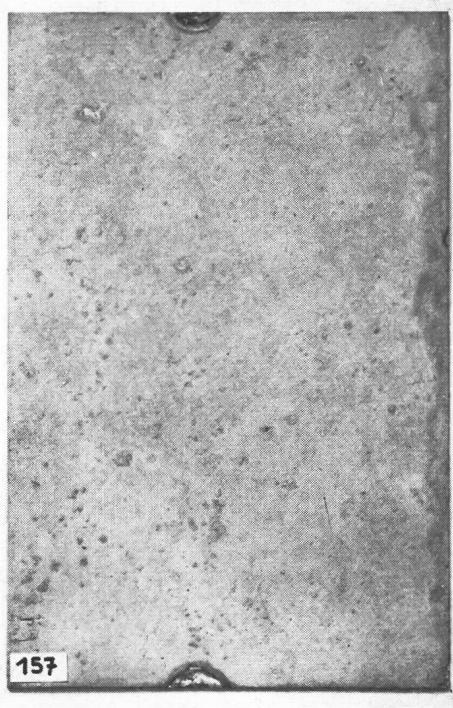
Wasser gelagerte, spritzverzinkte Blech Nr. 157 wies im Überzug ähnliche blasenartige Erhöhungen auf, wie sie bei einzelnen Blechen der Station Beznau festgestellt wurden. Unter einzelnen dieser Blasen konnte wiederum leichte Rostbildung festgestellt werden.

Fig. 5
Bleche der Versuchsstation
Mühlberg
(7 Jahre Dauerwässerung)
a Blech Nr. 97 (vollbadverzinkt),
einzelne Anfressungen
b Blech Nr. 157 (spritzverzinkt),
zahlreiche Blasenbildung im
Überzug

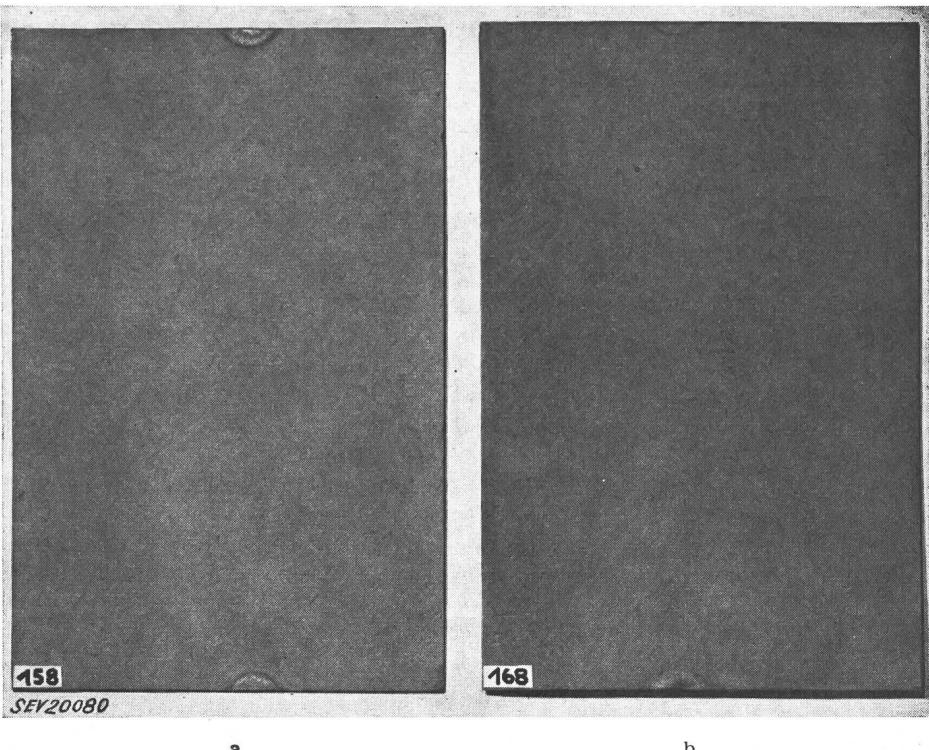
Fig. 6

Spritzverzinkte Bleche Nrn. 158 (a) und 168 (b) der Versuchsstation
Mühleberg
(7 Jahre Pendelwässerung)
Keine Rostbildungen

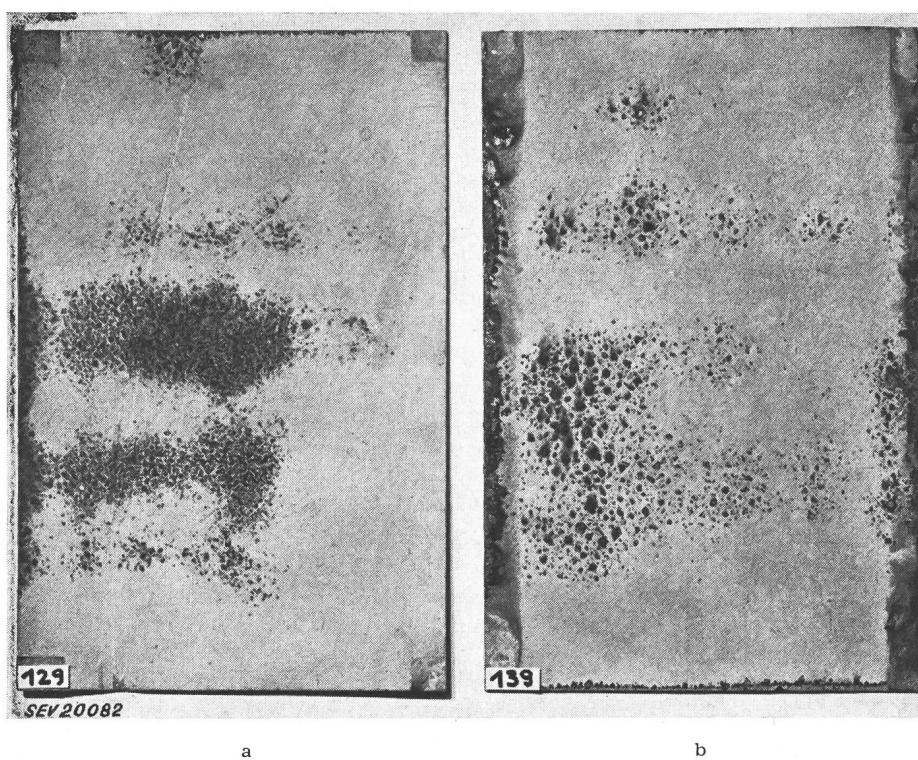
Diese Erscheinung zeigte sich vor allem bei den nur einmal gespritzten Blechen. In Fig. 7 sind die schwach verzinkten Partien deutlich zu erkennen, weisen sie doch unzählige Rostpunkte und Rostflecken auf. Von den Blechen mit Anstrich war das schwächer verzinkte Blech Nr. 149 merklich stärker gerostet als das mit einem rund 100 g/m² stärkeren Zinkauftrag versetzte Blech Nr. 119, einerseits wegen seiner schwächeren Verzinkung, anderseits

Spritzverzinkte Bleche Nrn. 129 (a) und 139 (b) der Versuchsstation
Spiez
(6 Jahre Dauerwässerung)
Rostbildungen an ungenügend ver-
zinkten Stellen

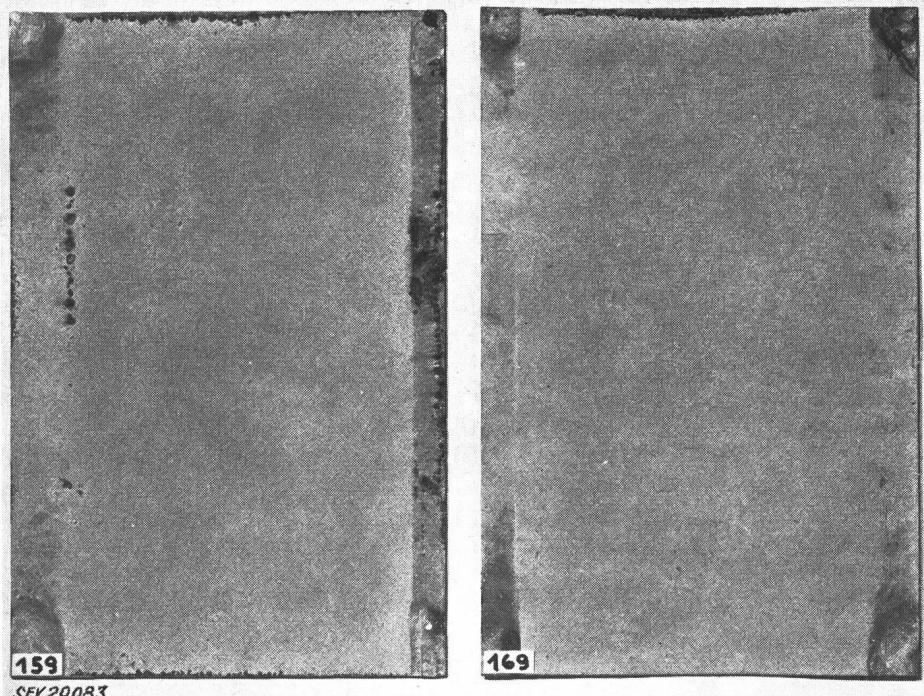
Fig. 8

Spritzverzinkte Bleche Nrn. 159 (a) und 169 (b) der Versuchsstation Spiez
(6 Jahre Dauerwässerung)
Rostbildungen nur am Rand
