Zeitschrift: Bulletin des Schweizerischen Elektrotechnischen Vereins
Herausgeber: Schweizerischer Elektrotechnischer Verein ; Verband Schweizerischer Elektrizitätswerke
Band: 43 (1952)
Heft: 24

Unterwasser-Korrosionsversuche mit verzinkten Blechen

Von J. Friedli, Zürich

Es wird über Korrosionsversuche mit vollbad- und spritzverzinkten Eisenblechen berichtet, die auf 5 verschiedenen Versuchsstationen während 6 bzw. 7 Jahren der natürlichen Beanspruchung durch strömendes Flusswasser ausgesetzt waren, wobei eine erste Serie von Blechen dauernd im Wasser lagerte, während eine zweite Serie von Blechen sich abwechselungsweise 3 Wochen im Wasser und 1 Woche an der Luft befand. Es wird festgestellt, dass sowohl die Vollbadverzinkung als auch die Spritzverzinkung, sofern der Zinküberzug durchwegs eine genügende Dicke aufweist, sich gegenüber dem Wasser der 5 Versuchsstationen durch eine bemerkenswerte rostschützende Wirkung auszeichnet, die durch einen zusätzlichen Schutzanstrich auf Chlorkautschuk- oder Bitumenbasis noch wesentlich erhöht und verlängert werden kann. Abschliessend werden Objekte genannt, bei denen ein solcher Korrosionsschutz bereits mit gutem Erfolg zur praktischen Anwe

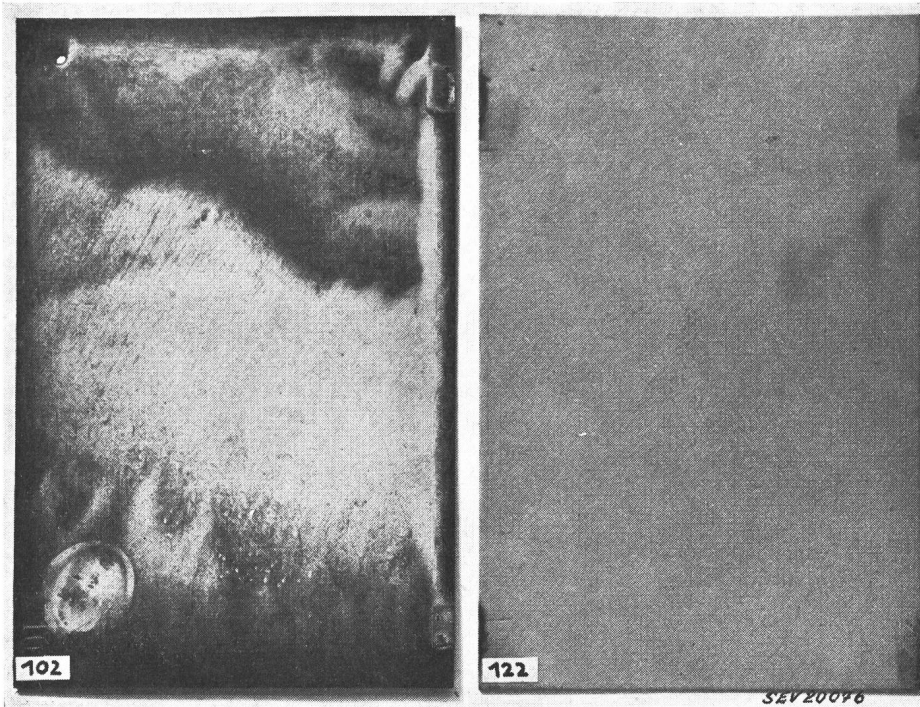
Fig. 1
Bleche der Versuchstation Dietikon (7 Jahre Pendelwässerung)
a Nr. 102 (vollbadverzinkt), vereinzelte Rostpunkte
b Nr. 122 (spritzverzinkt), keine Rostbildungen

von Rost (einzelne Rostpunkte). Alle übrigen Bleche waren noch ohne Rostbildungen (Fig. 1). Bei den Blechen Nrn. 112 und 142 war der Anstrich weitgehend abgetragen.

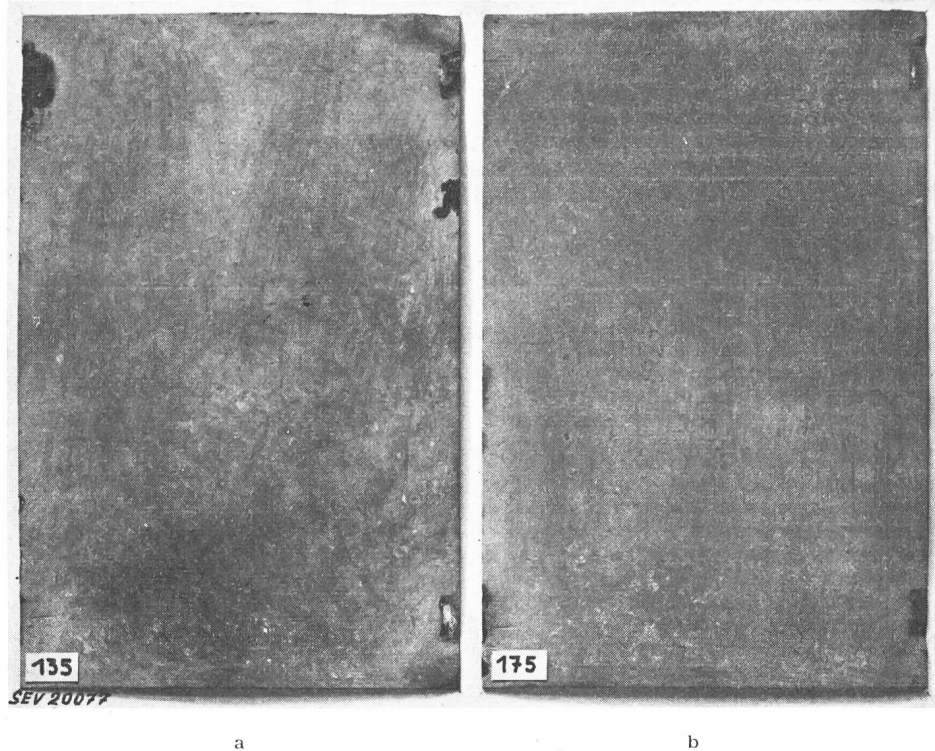
Fig. 2
Bleche der Versuchstation Beznau
(7 Jahre Dauerwässerung)
a Nr. 135 (spritzverzinkt),
schwache Rostansätze
auf der Rückseite
b Nr. 175 (spritzverzinkt), keine
Rostbildungen

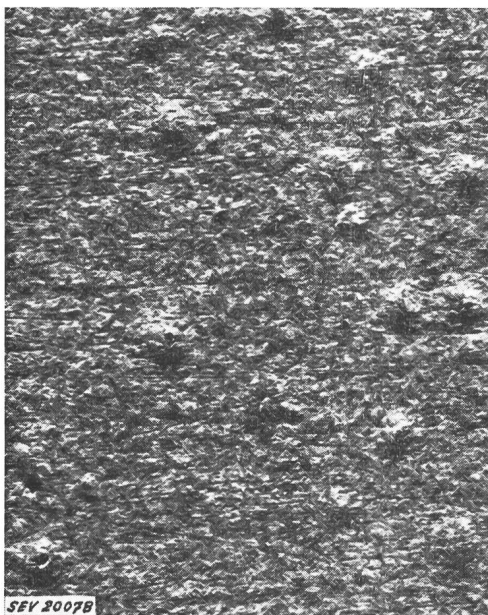
wiesen auf ihrer Kuppe einen feinen Riss auf. Verschiedentlich war an solchen Stellen bereits der Grundwerkstoff leicht angegriffen und zeigte schwache Rostansätze. In verschiedenen äusserlich noch geschlossen erscheinenden Erhöhungen waren Zersetzungsprodukte des Zinkes zu finden. Ob diese lokalen Veränderungen im Zinküberzug auf primäre Unregelmässigkeiten im Belag oder auf biologische Vorgänge in einzelnen seiner Poren zurückzuführen sind, konnte nicht eindeutig abgeklärt werden. Da die blasenartigen Erhöhungen haupt-

sächlich bei Blechen mit starkem Algenansatz auftraten, ist es nicht ausgeschlossen, dass tatsächlich biologische Vorgänge, die infolge der dabei entstehenden Kohlensäure eine korrosionsbeschleunigende Wirkung ausüben können, die Entstehung dieser Blasenbildungen begünstigt haben.

Fig. 3
Spritzverzinktes Blech Nr. 135 der Versuchstation Beznau
(7 Jahre Dauerwässerung)
Blasenbildungen im Überzug (Vergrößerung: 5fach)

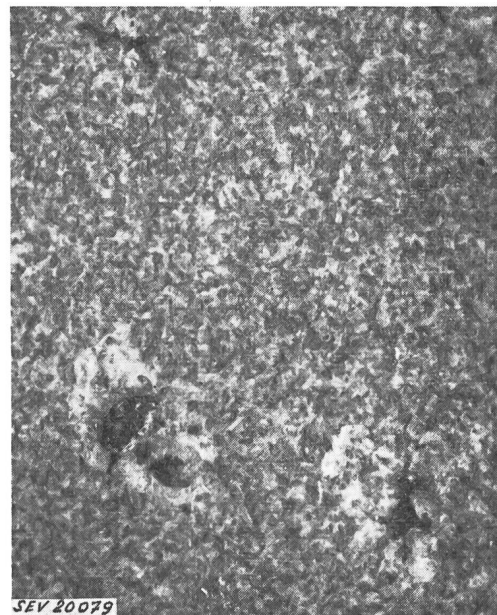
Fig. 4
Spritzverzinktes Blech Nr. 135 der Versuchstation Beznau
(7 Jahre Dauerwässerung)
Geöffnete Blasen mit Rostansätzen am Grunde
(Vergrößerung 12fach)

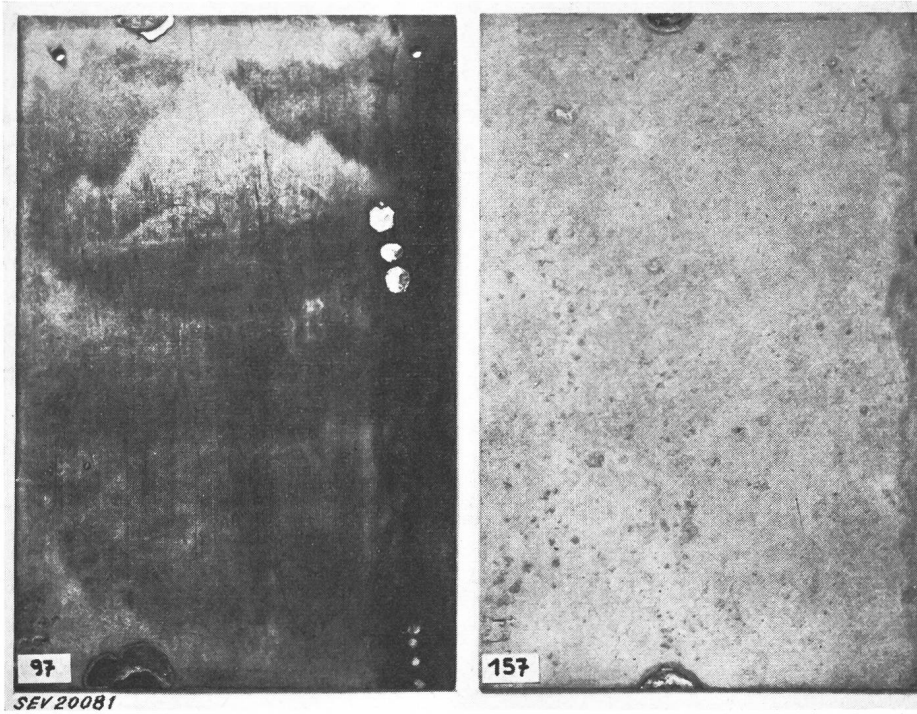
waren alle dauernd im Wasser gelagerten und alle pendelnd geprüften Bleche nach 7 Jahren noch ohne Rostbildung (Fig. 5 und 6). Im allgemeinen war auch, abgesehen vom eingetretenen Zinkverlust, der Überzug noch intakt. Einzig das dauernd im

Wasser gelagerte, spritzverzinkte Blech Nr. 157 wies im Überzug ähnliche blasenartige Erhöhungen auf, wie sie bei einzelnen Blechen der Station Beznau festgestellt wurden. Unter einzelnen dieser Blasen konnte wiederum leichte Rostbildung festgestellt werden.

Fig. 5
 Bleche der Versuchsstation Mühleberg (7 Jahre Dauerwässerung)
 a Blech Nr. 97 (vollbadverzinkt), einzelne Anfrassungen
 b Blech Nr. 157 (spritzverzinkt), zahlreiche Blasenbildungen im Überzug

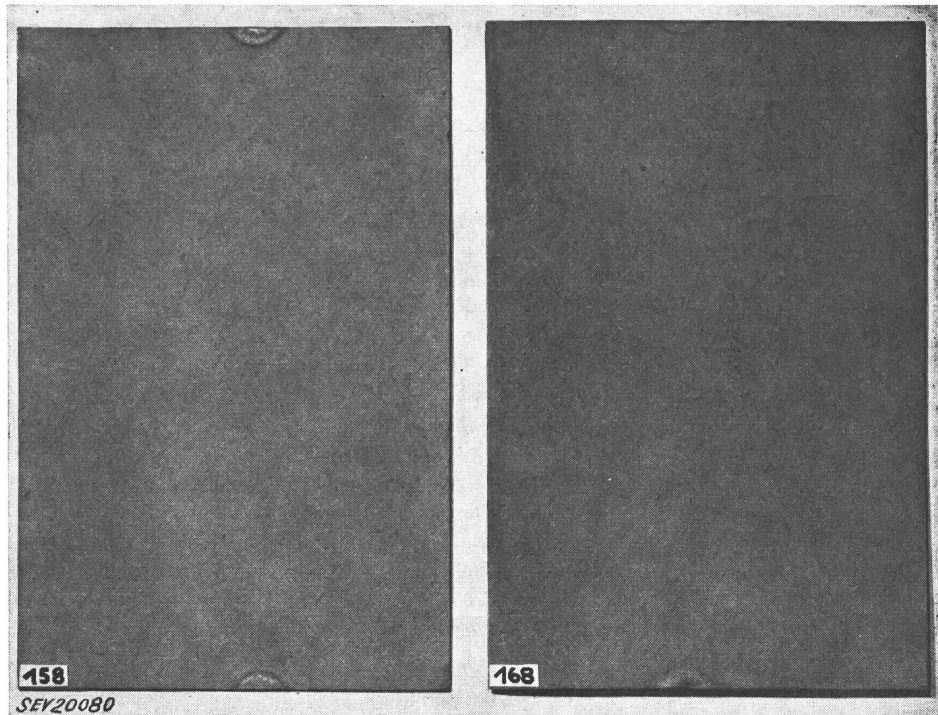
Fig. 6
Spritzverzinkte Bleche Nrn. 158 (a) und 168 (b) der Versuchsstation Mühleberg (7 Jahre Pendelwässerung) Keine Rostbildungen

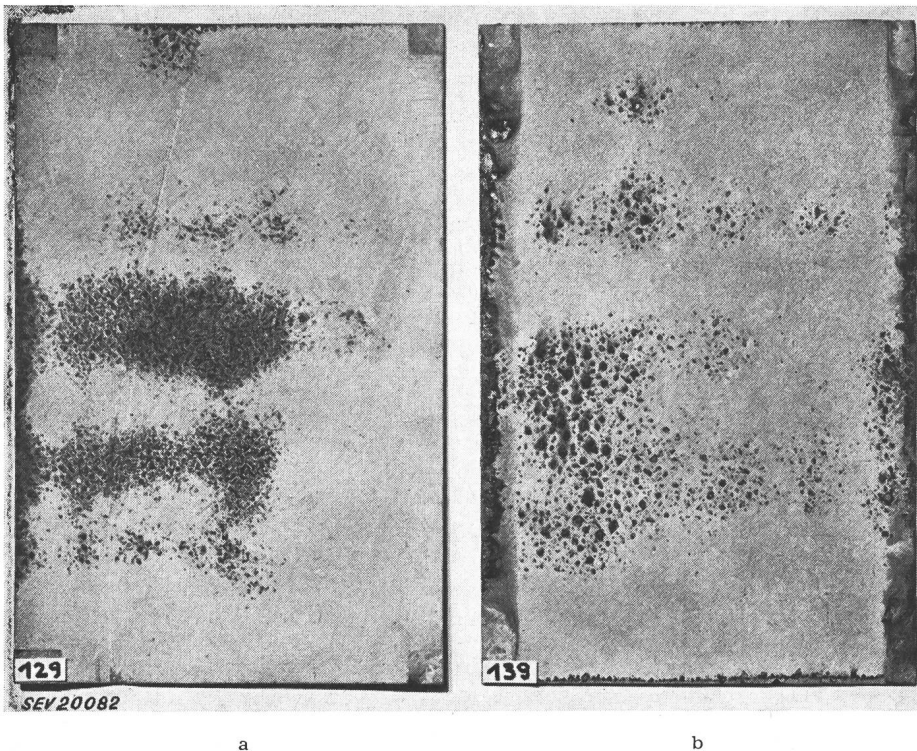
Diese Erscheinung zeigte sich vor allem bei den nur ein- oder zweimal gespritzten Blechen. In Fig. 7 sind die schwach verzinkten Partien deutlich zu erkennen, weisen sie doch unzählige Rostpunkte und Rostflecken auf. Von den Blechen mit Anstrich war das schwächer verzinkte Blech Nr. 149 merklich stärker gerostet als das mit einem rund 100 g/m² stärkeren Zinkauftrag versehene Blech Nr. 119, einerseits wegen seiner schwächeren Verzinkung, andererseits

Fig. 7
Spritzverzinkte Bleche Nrn. 129 (a) und 139 (b) der Versuchsstation Spiez (6 Jahre Dauerwässerung) Rostbildungen an ungenügend verzinkten Stellen

Auf Grund der durchgeführten Korrosionsversuche muss heute bei Objekten, die spritzverzinkt werden, für einen dauerhaften Unterwasser-Rostschutz ein Zinkauftrag von mindestens 1000 g/m² oder 0,2 mm Stärke verlangt werden, mit einer zulässigen Untertoleranz von höchstens 20 % und zwar lediglich an vereinzelten, kleinen Stellen. Dieser Überzug ist zusätzlich mit einem zwei- oder dreimaligen Anstrich einer bewährten Unterwasserfarbe zu schützen. Für vollbadverzinkte Objekte lassen sich gegenwärtig noch keine Vorschriften für die Schichtdicke aufstellen, da diese von verschiedenen im Verfahren selber begründeten, nicht ohne weiteres beeinflussbaren Faktoren abhängig ist. Es darf indessen gesagt werden, dass nach unseren Erfahrungen beispielsweise vollbadverzinkte Profileisen normalerweise Zinkauflagen von ähnlicher Grössenordnung, wie sie für die Spritzverzinkung gefordert werden müssen, aufweisen.

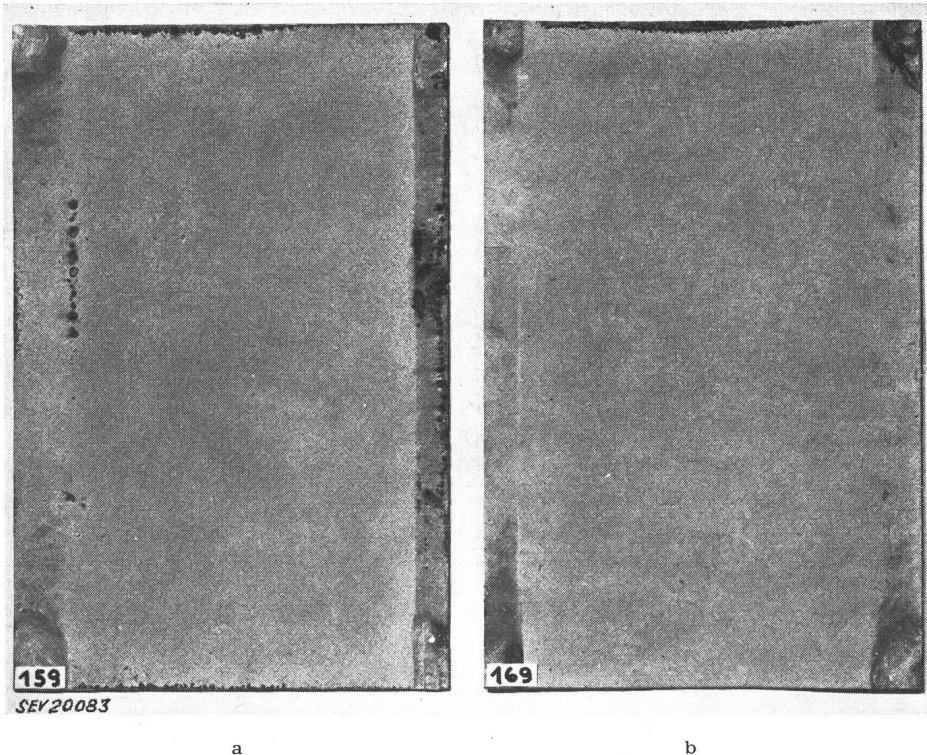
Fig. 8
Spritzverzinkte Bleche Nrn. 159 (a) und 169 (b) der Versuchsstation Spiez
(6 Jahre Dauerwässerung)
Rostbildungen nur am Rand
