Erfahrungen mit Spritzverzinkung an Stauwehrschrützen

Von F. W. Schweizer und G. Moll, Rheinfelden

Die Autoren beschreiben die Erfahrungen, die sie mit dem Rostschutz der 4 Hakenschützen des Rheinkraftwerkes Ryburg-Schwörstadt in zwei längeren Perioden gemacht haben. In der ersten Periode kamen nur Anstriche zur Anwendung, in der zweiten wurden die Schützen Nrn. 1 und 2 spritzverzinkt und mit zusätzlichen Anstrichen versehen.

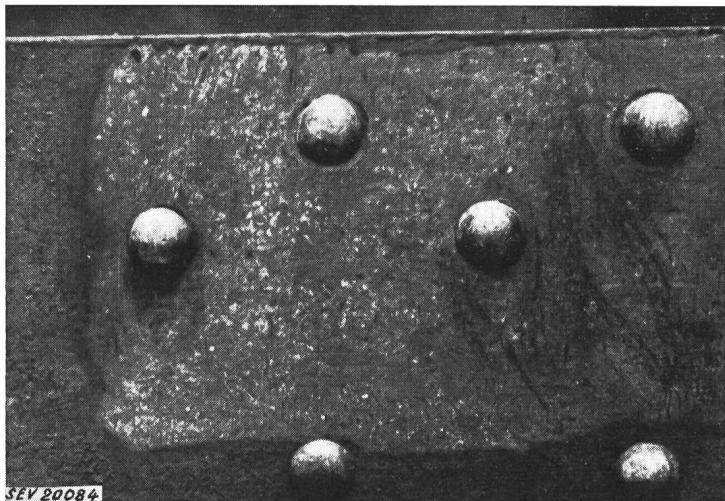
Fig. 1
Gurtenkonstruktion der gestrichenen
Unterschrütze in Wehröffnung 4
Anstrich mit Roststellen durchsetzt

An den Wehrschrützen 3 und 4 sind die Anstriche nach rund 11 Jahren mehr oder weniger stark angegriffen. An Stellen, die häufiger Wasserreibung ausgesetzt sind, ist der Anstrich überhaupt verschwunden, und es zeigen sich ausgedehnte Rostbildungen. Aber auch an Konstruktionsteilen, die weniger vom strömenden Wasser erreicht werden, ist der Anstrich mit vielen kleinen Roststellen

durchsetzt (Fig. 1). Eine vollständige Erneuerung des Korrosionsschutzes wird bei beiden Schützen in voraussichtlich 2 bis 3 Jahren wieder fällig sein.

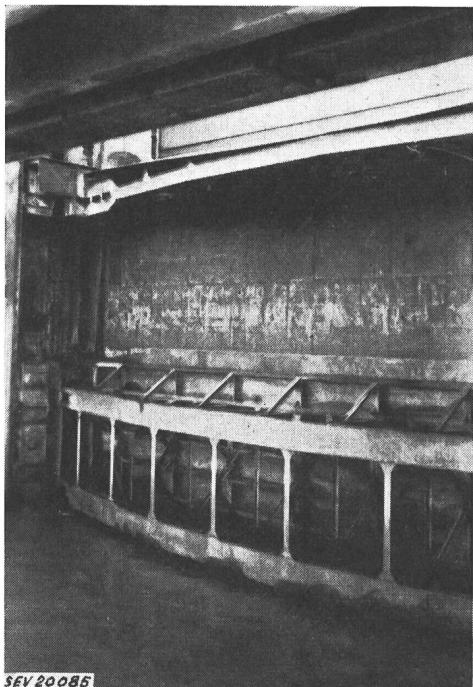
Fig. 2
Ansicht der verzinkten Wehrschrüte 1
Deckanstrich teilweise weggespült, helle Zinkschicht
stellenweise freigelegt

Im Gegensatz hiezu zeigen die beiden verzinkten Wehrverschlüsse 1 und 2 nach etwa 10jährigem Betrieb noch keinerlei Roststellen. Wohl sind die Deckanstriche an Stellen, die häufig der mecha-

nischen Einwirkung des Wasserstrahles ausgesetzt sind, einer Abnützung unterworfen (Fig. 2). Die zum Vorschein kommende helle Zinkschicht kann

jedoch ohne grosse Reinigungsarbeiten in kürzeren Zeitabschnitten mit einem geeigneten Anstrichmittel wieder gedeckt werden. Bei jährlichen Revisionen erfordern diese Ausbesserungsarbeiten einen verhältnismässig geringen Zeit- und Materialaufwand. Konstruktionsteile, deren Anstrich nicht durch strömendes Wasser mechanisch angegriffen wird, überziehen sich im ruhenden Wasser oder in der Wechselzone Wasser-Luft mit einer Schlamm- und Algenschicht. Fig. 3 zeigt eine Stelle der Gurte der Unterschrüte 2, an welcher diese Schlamm- schicht probeweise entfernt worden ist. Der Schutz- anstrich ist noch erhalten, ebenso die Zinkschicht, die an der betreffenden Stelle mit einem Schaber freigelegt worden ist.

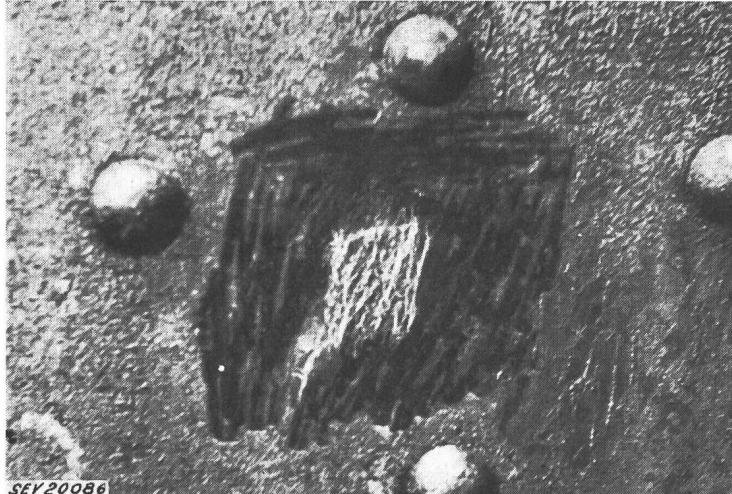
Fig. 3
Gurtenkonstruktion der verzinkten Unterschrüte
in Wehröffnung 2
Schlammschicht teilweise entfernt, in der Mitte
Zinkschicht durch Abschaben des Anstriches
freigelegt. Anstrich und Zinkschicht gut erhalten
