**Artikel:** Erfahrungen der EKZ mit dem Unterwasserrostschutz  
**Autor:** Wüger, H.  
**DOI:** <https://doi.org/10.5169/seals-1059203>

## Erfahrungen der EKZ mit dem Unterwasserrostschutz

Von H. Wüger, Zürich

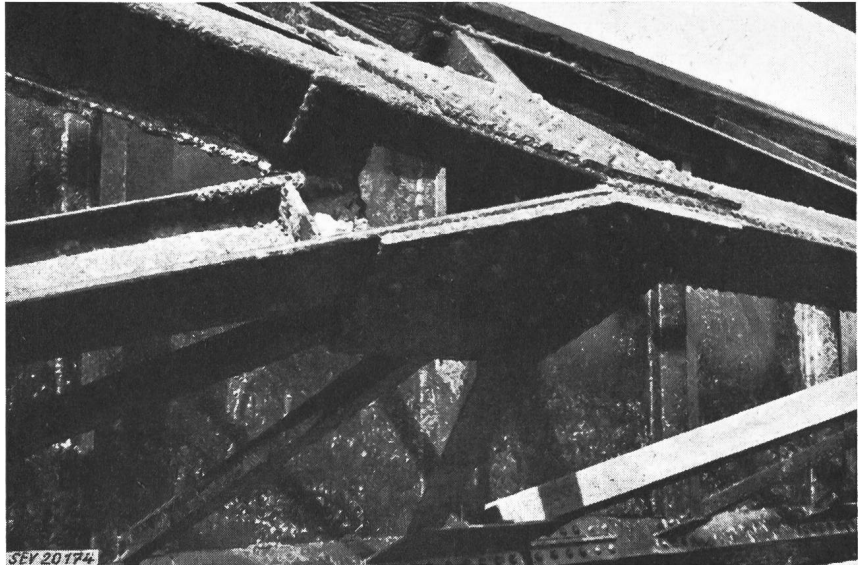
Fig. 1

Rostbildung an den Dreigurt-Schützen  
des Werkes Dietikon  
nach 8½ Betriebsjahren  
Aufnahme vom 28. Mai 1941

«Der Anstrich ist nur sehr dünn. Die Maserung ist kaum mehr zu erkennen. Alle Flächen (Bleche, Winkel) sind von zahlreichen Rostbeulen besetzt. Zum Teil sind die Rostnarben schon ½ mm tief. Es scheint, dass die Algen-schicht den Anstrich etwas schützt.»

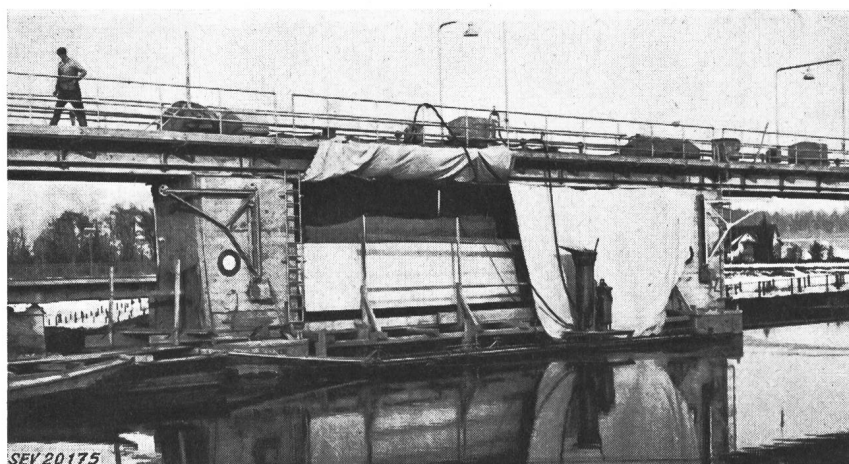
Fig. 2

Installationen zum Sandstrahlen am  
Wehr Dietikon  
Aufnahme vom 2. Juni 1942

währ für eine längere Lebensdauer. Die Fabrikanten waren nicht gewillt, längere Garantien zu übernehmen und auch die Fachleute der EMPA konnten keine zuverlässigen Richtlinien erteilen. Daher entschloss man sich zu einem weiteren praktischen Versuch. Alle vier Schützen wurden nacheinander mit Sandstrahl gründlich gereinigt und erhielten alsdann von einander abweichende Anstriche, wie sie in Tabelle I angegeben sind. Die Zinkschichtdicken der Schützen 2 und 3 wurden mit dem Magnus-Dickenmesser geprüft.
