Artikel: Erfahrungen der EKZ mit dem Unterwasserrostschutz
Autor: Wüger, H.
DOI: <https://doi.org/10.5169/seals-1059203>

Erfahrungen der EKZ mit dem Unterwasserrostschutz

Von H. Wüger, Zürich

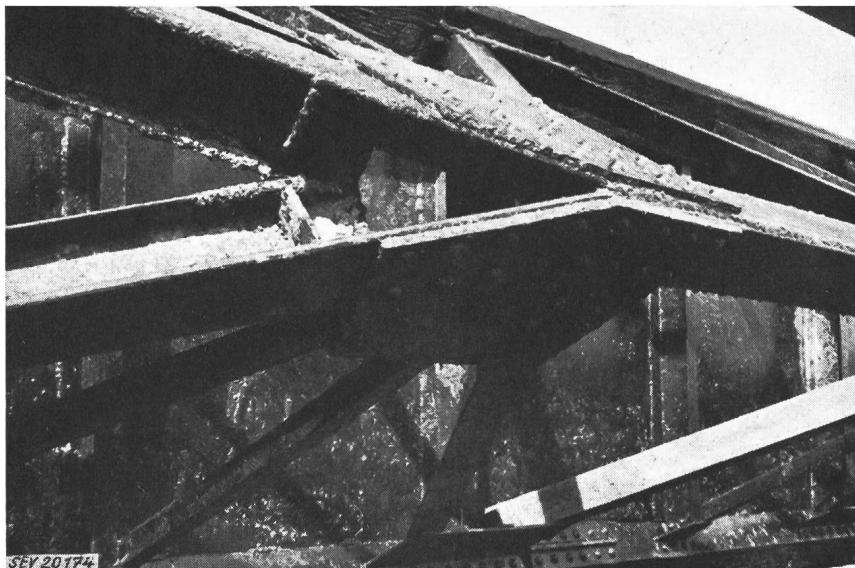
Fig. 1

Rostbildung an den Dreigurt-Schräten

des Werkes Dietikon

nach 8½ Betriebsjahren

Aufnahme vom 28. Mai 1941

«Der Anstrich ist nur sehr dünn. Die Maserung ist kaum mehr zu erkennen. Alle Flächen (Bleche, Winkel) sind von zahlreichen Rostbeulen besetzt. Zum Teil sind die Rostnarben schon $\frac{1}{2}$ mm tief. Es scheint, dass die Algenschicht den Anstrich etwas schützt.»

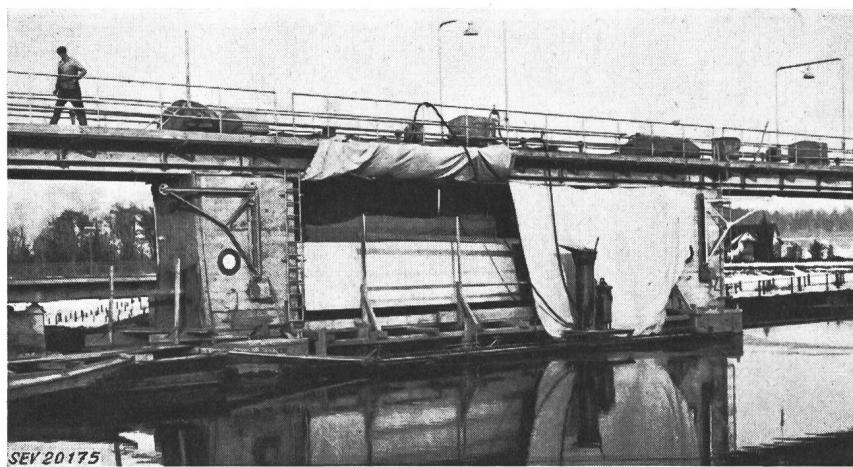
Fig. 2

Installationen zum Sandstrahlen am

Wehr Dietikon

Aufnahme vom 2. Juni 1942

währ für eine längere Lebensdauer. Die Fabrikanten waren nicht gewillt, längere Garantien zu übernehmen und auch die Fachleute der EMPA konnten keine zuverlässigen Richtlinien erteilen. Daher entschloss man sich zu einem weiteren praktischen Versuch. Alle vier Schützen wurden nacheinander mit Sandstrahl gründlich gereinigt und erhielten alsdann von einander abweichende Anstriche, wie sie in Tabelle I angegeben sind. Die Zinkschichtdicken der Schützen 2 und 3 wurden mit dem Magnus-Dickenmesser geprüft.
