Eine Gewitterstörung in der Unterstation Bätterkinden der Bernischen Kraftwerke A.-G. (BKW)

Kurze Beschreibung der Entstehung und der Auswirkungen

Von K. Berger, Zürich

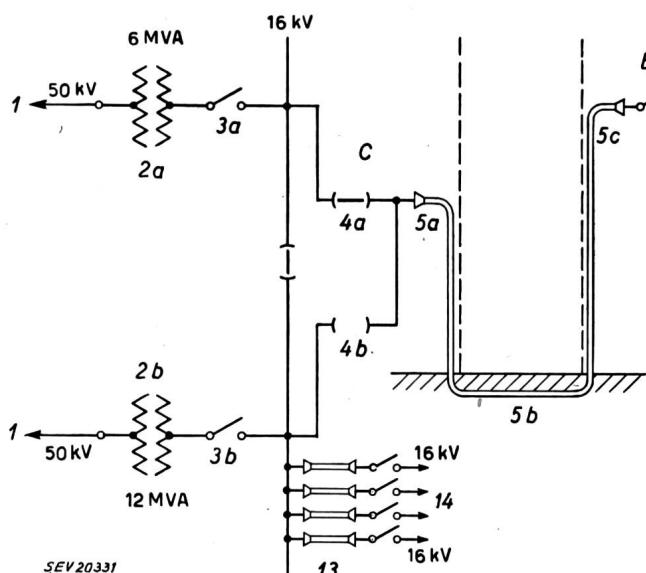
Fig. 1
Schalschema der Unterstation Bätterkinden

A	Parterre, Maschinenhaus
B	1. Stock, Maschinenhaus
C	Estrich, Schalthaus
1	50-kV-Leitungen nach Bickigen (12 km)
2a; 2b	Transformator 50/16 kV, 6 und 12 MVA
3a; 3b	Transformator-Schalter 16 kV
4a; 4b	Trenner 16 kV zu Kabel 5
5 (a, b, c)	Kabel 16 kV vom 2. Stock des Schalthauses zum 1. Stock des Maschinenhauses
6	Schalter 16 kV zum Gleichrichtertransformator
7	Stromwandler zum Gleichrichtertransformator
8	Bodendurchführungen zum Gleichrichtertransformator
9	Gleichrichtertransformator
10	Gleichrichter 6 × 990 V~/1200 V
11	Anodenableiter
12	Gleichstromschalter
13	Kabelzuleitung 16 kV zu den Freileitungsschaltern
14	Freileitungen 16 kV

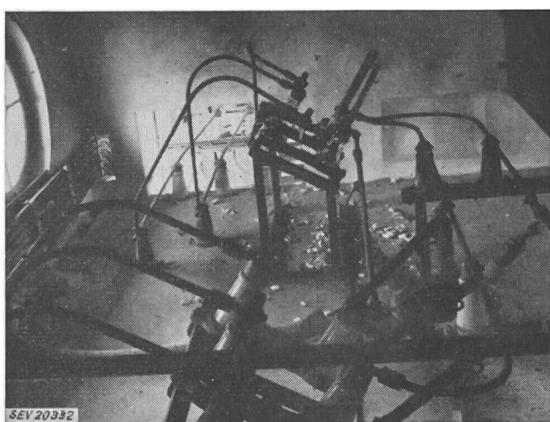
Fig. 2
Zerstörte Trenner und Kabel im 2. Stock der Transformatorenstation

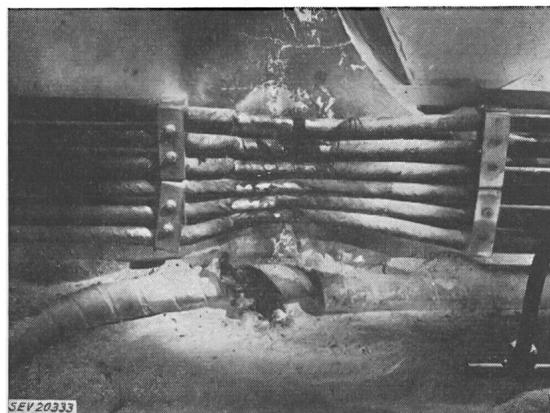
Schalter 6 blieb intakt); das Kabel 5 [Es entstanden explosionsartig 4 Löcher, wobei aus deren einem ein Stück Kabelader von 1,5 m Länge herausgeschleudert wurde (Kabelquerschnitt 25 mm² Cu)]; die Trenner 4a und 4b; die als Kabel ausgebildeten 16-kV-Verbindungen 13 von der Sammelschiene bis zu den Schaltern der 16-kV-Freileitungen 14; rund 100 Fensterscheiben, welche im Schalthaus von innen

Fig. 3
Details der zerstörten Kabel
In Fig. 2 befinden sich die Kabel am linken Bildrand

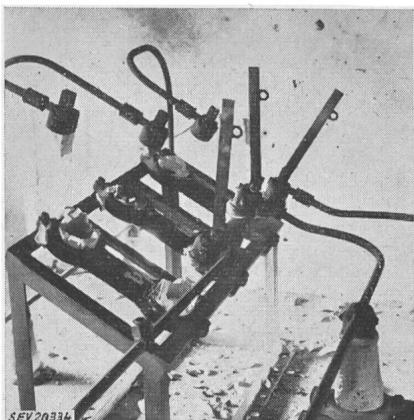
Fig. 4
Zerstörter 16-kV-Trenner im 2. Stock der Transformatorenstation

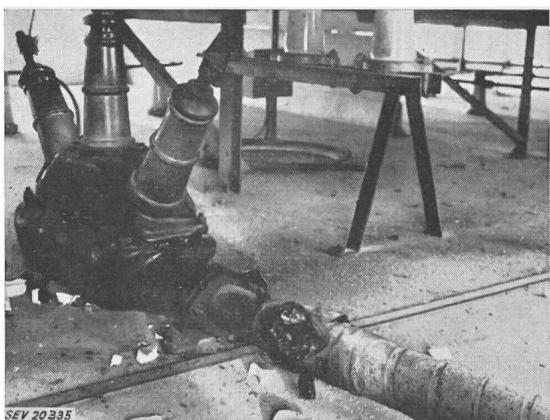
Fig. 5
Endverschluss des 16-kV-Verbindungskabels im 2. Stock der Transformatorenstation
Kabel beim Endverschluss explosionsartig zerstört

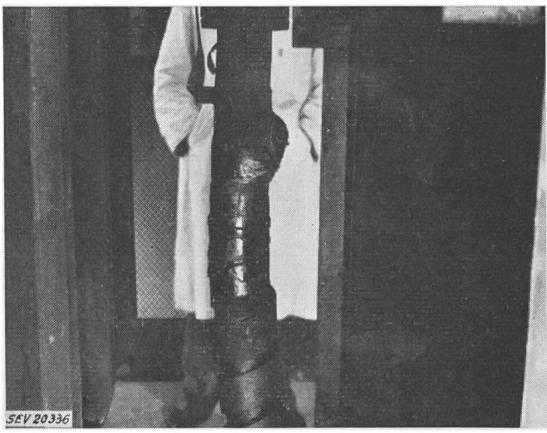
Fig. 6
16-kV-Verbindungskabel im 1. Stock der Umformerstation
Loch im Kabel unterhalb des Endverschlusses

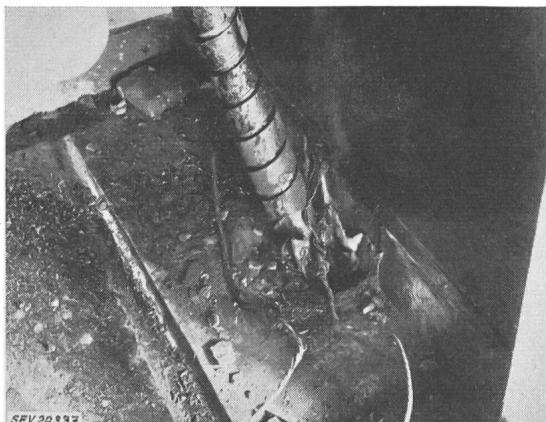
Fig. 7
16-kV-Kabel wie in Fig. 6
Loch beim Austritt aus dem Fussboden
Am Boden liegend ca. 1,5 m durch den Explosionsdruck herausgerissene Kabelader

der im 1. Stock des Maschinenhauses befindliche Teil. Dorthin floss infolge des entstehenden zweipoligen Erdkurzschlusses ein Kurzschlußstrom von rund 7000 A. Diesem Strom war das Kabel 5 (25 mm² Cu) nicht gewachsen. Noch bevor die Ein-

stellzeit der Relais des Schalters 6 abgelaufen war, schmolzen die 2 den Kurzschlußstrom führenden Leiter und zwar zunächst an einzelnen Stellen. Im Kabel 5 müssen dadurch weitere Kurzschlüsse aufgetreten sein, so dass die Relais des Schalters 6 abfielen. Bis hierauf die Relais zu den Schaltern 3a und 3b mit 3 s Auslösezeit abgelaufen waren, explodierte das Kabel 5 an verschiedenen Stellen, wobei die Umgebung des Kabels 5 im Gebäude und im

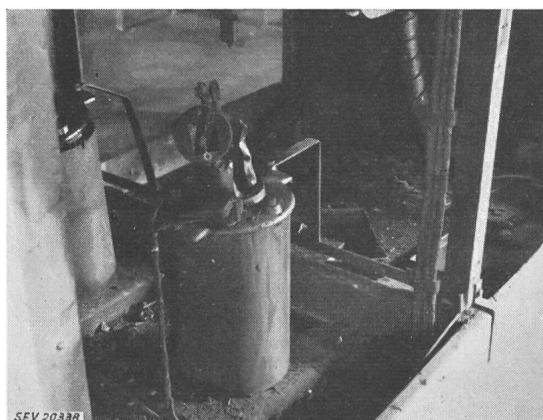
Fig. 8
Zerstörter 16-kV-Ölstromwandler im 1. Stock

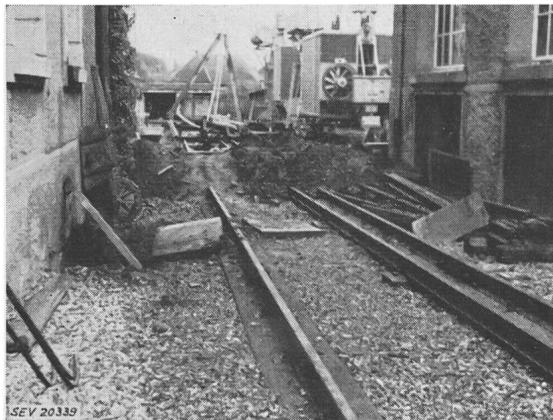
Fig. 9
In der Bildmitte Kabelkanal zwischen Umformer- und Transformatorenstation mit den abgehobenen Abdeckplatten

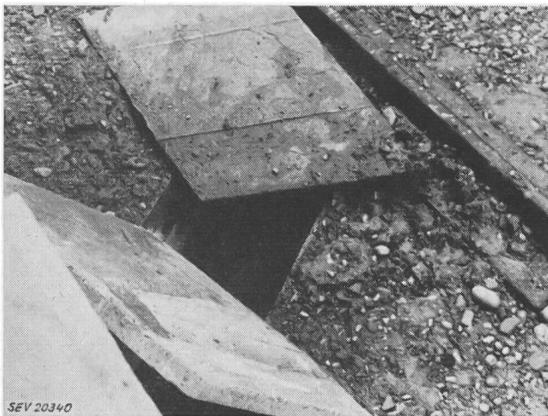
Fig. 10
Abgehobene Abdeckplatten des Kabelkanals
Gewicht pro Stück ca. 25 kg

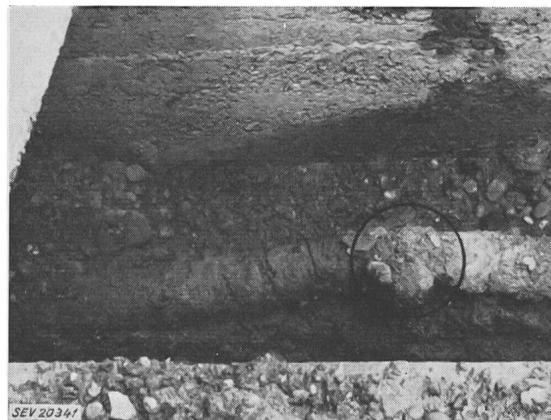
Fig. 11
16-kV-Verbindeskabel im Kanal zwischen den Gebäuden
Das Kabel ist verbogen und weist seitwärts (im Kreis) ein Loch auf
