Übertritt von 800 V Gleichstrom in ein Niederspannungsnetz an einer Bahnkreuzung

Mitgeteilt vom Starkstrominspektorat (Ch. Ammann)

Beim Aufrichten eines Niederspannungstragwerkes zerriss in der anschliessenden Überkreuzung der 800-V-Gleichstromleitung eines Bahnbetriebes ein Polleiterdraht und fiel auf die Bahnfahrleitung. Durch den Übertritt des Gleichstroms in das Niederspannungsnetz entstanden grosse Kurzschlusschäden in verschiedenen Hausinstallationen. Der Autor beschreibt den Vorfall und erörtert seine Ursachen.

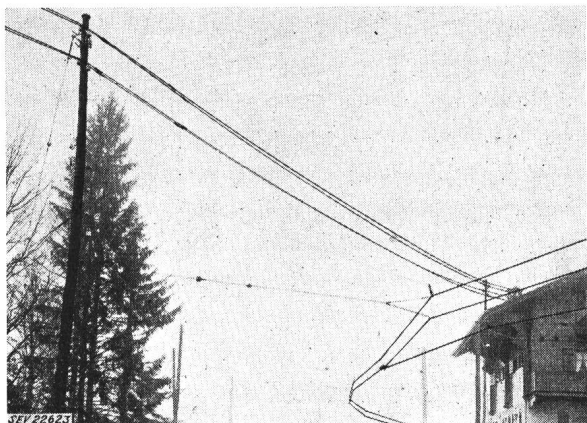
Fig. 1

bahn mitbenützt wird, und dient als Stützpunkt für eine Niederspannungsleitung, die in einem spitzen Winkel die Fahrleitung und eine zusätzliche Speiseleitung der Strassenbahn kreuzt (Fig. 1). Die Kreuzungsspannweite beträgt ungefähr 35 m; die Kupferdrähte besaßen 4 mm Durchmesser und waren

durchwegs mit je zwei Verbindungsmuffen ausgerüstet. Die eine Muffe befand sich unmittelbar beim Winkelmast, die andere in etwa 2 m Entfernung. Alle Muffen stammten vermutlich aus dem Jahre 1940, als der Winkelmast infolge Verbreiterung der Strasse hatte verschoben werden müssen.

Ansicht der Kreuzungsstelle

links: Das Niederspannungstragwerk, das aufgerichtet werden sollte; nach rechts zweigt die Kreuzungsspannweite mit den Verbindungsmuffen ab.

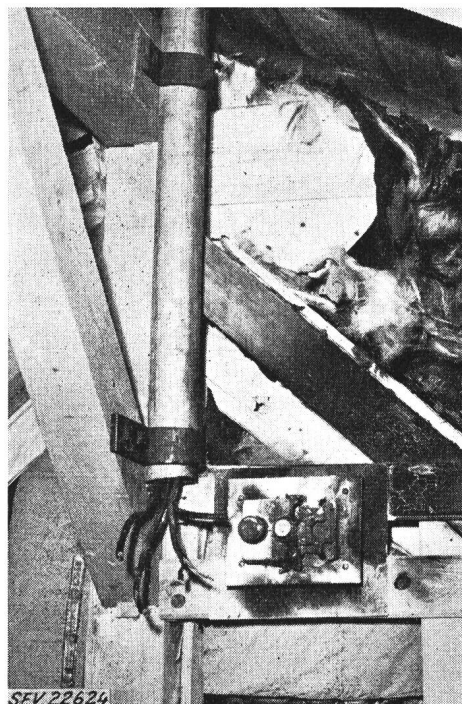
Fig. 2

Hitze. In zahlreichen Hausinstallationen wurden die Hauptsicherungen und Zähler beschädigt. In zwei Gebäuden führte die Zerstörung der im Dachgiebel bzw. in einer Dachkammer installierten Hauptsicherungen zu Brandausbrüchen, die aber durch den raschen Zugriff der Bewohner rechtzeitig gelöscht werden konnten. Dagegen fiel ein Chalet, wo sich die Hauptsicherungen ebenfalls im Dachgiebel befanden, und das etwa 1500 m vom Ort der Leitungsbeschädigung entfernt war, dem Feuer vollständig zum Opfer, weil Wassermangel das Löschen verunmöglichte. In jenen unbewohnten Häusern und Chalets, wo die Eigentümer die Hauptsicherungen entfernt hatten, sind keine Schäden aufgetreten.

Beschädigte Hauptsicherung in einem Chalet

Das Sicherungselement in dem unter Gleichstrom gesetzten Polleiter ist vollständig zusammengeschmolzen

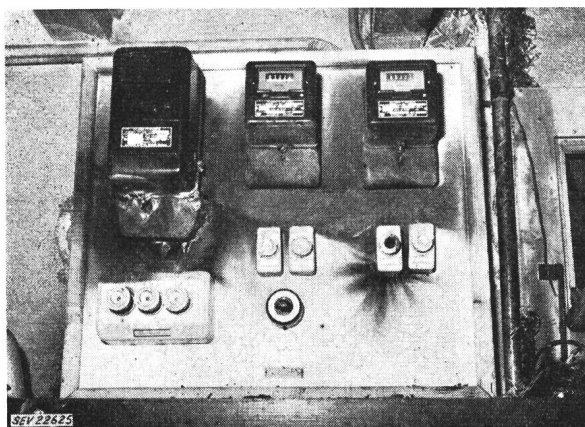
Fig. 3

Hauptverteiltafel des Chalets

Alle drei Zähler und eine Lichtsicherungsgruppe 15 A, 250 V, wurden erheblich beschädigt

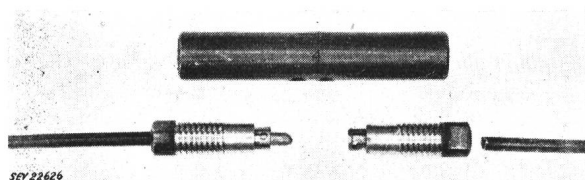
Fig. 4

Die 6. Verbindungsmuffe gleicher Bauart, die den Schaden verursacht hat, wurde auseinander genommen. Dabei zeigte sich, dass jener Konus, aus dem der Draht herausfiel, zerstört war; seine innere Riffelung war fast vollständig verschwunden (Fig. 4 und 5). Der Draht war demzufolge nicht mehr richtig festgehalten und löste sich schon bei

Ansicht der mangelhaften Verbindungsmuffe

Der linke Konus ist in gutem Zustand, der rechte beschädigt

einer verhältnismässig geringen Zusatzzugbelastung. Da der Konus aus Bronze besteht, kommt eine chemische Korrosion nicht in Frage; die Zerstörung ist wohl eher auf zu grosse Erwärmung infolge einer

schlechten Leiterverbindung zurückzuführen. Offenbar wurde bei der Montage der Verbindungsmuffe das einzuführende Drahtende nicht sorgfältig vorbereitet, d. h. nicht von einem allfälligen Grat an der Schnittstelle befreit.

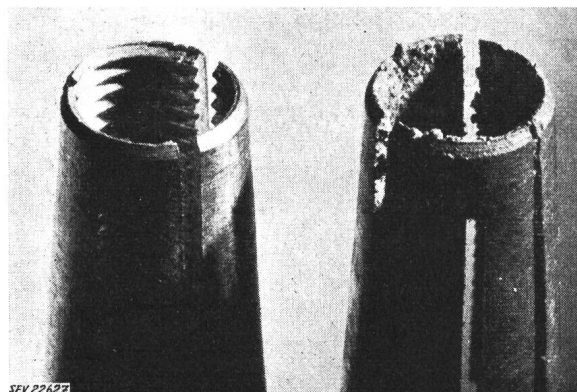
Fig. 5

Konusse der mangelhaften Verbindungsmuffe (vergrössert)

links: der unbeschädigte Konus; rechts: der beschädigte Konus
