Artikel: Übertritt von 800 V Gleichstrom in ein Niederspannungsnetz an einer Bahnkreuzung

Autor: Ammann, Ch.

Mitgeteilt vom Starkstrominspektorat (Ch. Ammann)

Beim Aufrichten eines Niederspannungstragwerkes zerriss in der anschliessenden Überkreuzung der 800-V-Gleichstromleitung eines Bahnbetriebes ein Polleiterdraht und fiel auf die Bahnfahrleitung. Durch den Übertritt des Gleichstroms in das Niederspannungsnetz entstanden grosse Kurzschlusschäden in verschiedenen Hausinstallationen. Der Autor beschreibt den Vorfall und erörtert seine Ursachen.

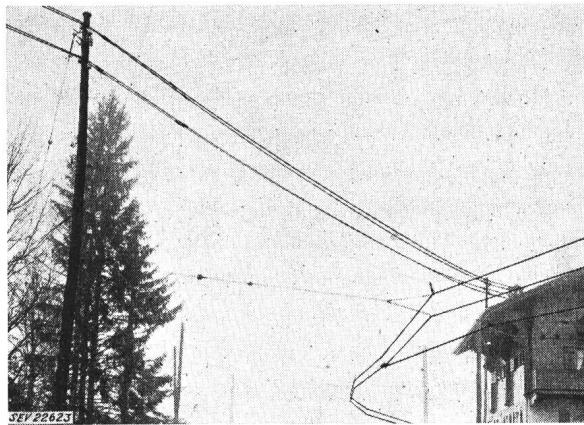
Fig. 1

bahn mitbenutzt wird, und dient als Stützpunkt für eine Niederspannungsleitung, die in einem spitzen Winkel die Fahrleitung und eine zusätzliche Speiseleitung der Strassenbahn kreuzt (Fig. 1). Die Kreuzungsspannweite beträgt ungefähr 35 m; die Kupferdrähte besassen 4 mm Durchmesser und waren

durchwegs mit je zwei Verbindungsmuffen ausgerüstet. Die eine Muffe befand sich unmittelbar beim Winkelmast, die andere in etwa 2 m Entfernung. Alle Muffen stammten vermutlich aus dem Jahre 1940, als der Winkelmast infolge Verbreiterung der Strasse hatte verschoben werden müssen.

Ansicht der Kreuzungsstelle

links: Das Niederspannungstragwerk, das aufgerichtet werden sollte; nach rechts zweigt die Kreuzungsspannweite mit den Verbindungsmuffen ab.

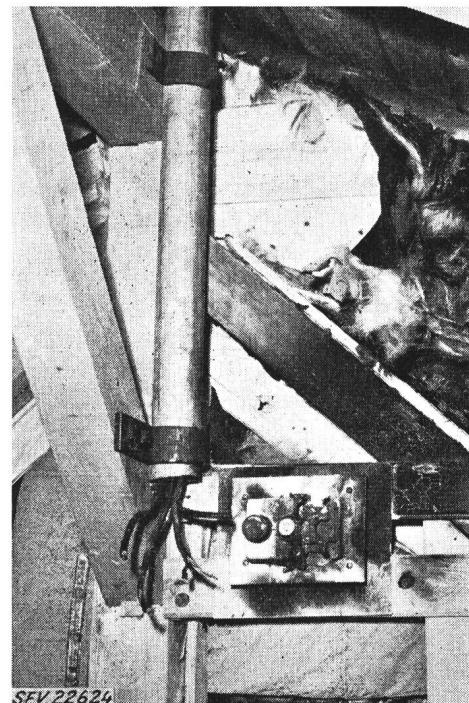
Fig. 2

Beschädigte Hauptsicherung in einem Chalet

Das Sicherungselement in dem unter Gleichstrom gesetzten Polleiter ist vollständig zusammengeschmolzen

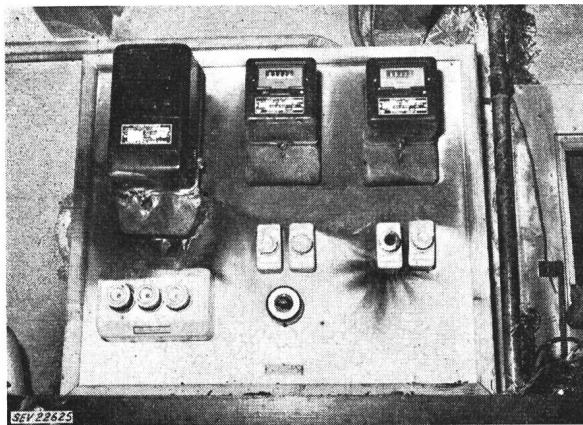
Fig. 3

Hauptverteiltafel des Chalets

Alle drei Zähler und eine Lichtsicherungsgruppe 15 A, 250 V, wurden erheblich beschädigt

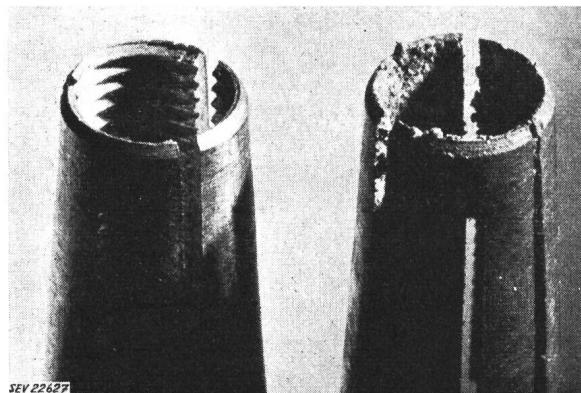
Fig. 5
Konusse der mangelhaften Verbindungsmuffe
(vergrössert)

Die 6. Verbindungsmuffe gleicher Bauart, die den Schaden verursacht hat, wurde auseinander genommen. Dabei zeigte sich, dass jener Konus, aus dem der Draht herausfiel, zerstört war; seine innere Riffelung war fast vollständig verschwunden (Fig. 4 und 5). Der Draht war demzufolge nicht mehr richtig festgehalten und löste sich schon bei

einer verhältnismässig geringen Zusatzzugbelastung. Da der Konus aus Bronze besteht, kommt eine chemische Korrosion nicht in Frage; die Zerstörung ist wohl eher auf zu grosse Erwärmung infolge einer

schlechten Leiterverbindung zurückzuführen. Offenbar wurde bei der Montage der Verbindungs muf fe das einzuführende Drahtende nicht sorgfältig vorbereitet, d.h. nicht von einem allfälligen Grat an der Schnittstelle befreit.

links: der unbeschädigte Konus; rechts: der beschädigte Konus
