Übertritt von 800 V Gleichstrom in ein Niederspannungsnetz an einer Bahnkreuzung

Mitgeteilt vom Starkstrominspektorat (Ch. Ammann)

Beim Aufrichten eines Niederspannungstragwerkes zerriß in der anschliessenden Überkreuzung der 800-V-Gleichstromleitung eines Bahnbetriebes ein Polleiterdraht und fiel auf die Bahnfahrleitung. Durch den Übertritt des Gleichstroms in das Niederspannungsnetz entstanden grosse Kurzschlußschäden in verschiedenen Hausinstallationen. Der Autor beschreibt den Vorfall und erörtert seine Ursachen.

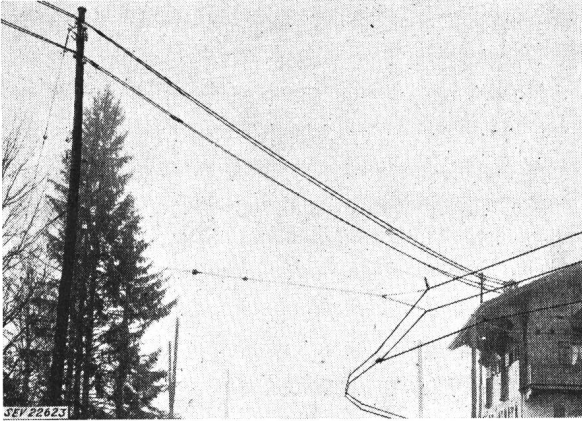
Fig. 1

bahn mitbenützt wird, und dient als Stützpunkt für eine Niederspannungsleitung, die in einem spitzen Winkel die Fahrleitung und eine zusätzliche Speiseleitung der Strassenbahn kreuzt (Fig. 1). Die Kreuzungsspannweite beträgt ungefähr 35 m; die Kupferdrähte besaßen 4 mm Durchmesser und waren

durchwegs mit je zwei Verbindungsmuffen ausgerüstet. Die eine Muffe befand sich unmittelbar beim Winkelmast, die andere in etwa 2 m Entfernung. Alle Muffen stammten vermutlich aus dem Jahre 1940, als der Winkelmast infolge Verbreiterung der Strasse hatte verschoben werden müssen.

Ansicht der Kreuzungsstelle

links: Das Niederspannungstragwerk, das aufgerichtet werden sollte; nach rechts zweigt die Kreuzungsspannweite mit den Verbindungsmuffen ab.

c) Bei der seinerzeitigen Verbreiterung der Strasse hätten die zu kurzen Drähte der Kreuzungsspannweite erneuert werden sollen, statt dass sie mit kurzen Leitungsstücken und je zwei Verbindungsmuffen verlängert wurden. Art. 81 der bundesrätlichen Starkstromverordnung verbietet ausdrücklich die Verwendung zusammengesetzter Abfallstücke in freien Spannweiten. Da es sich um eine Kreuzung über einer Bahnfahrleitung handelt, war es um so notwendiger, von Verbindungsmuffen abzusehen.

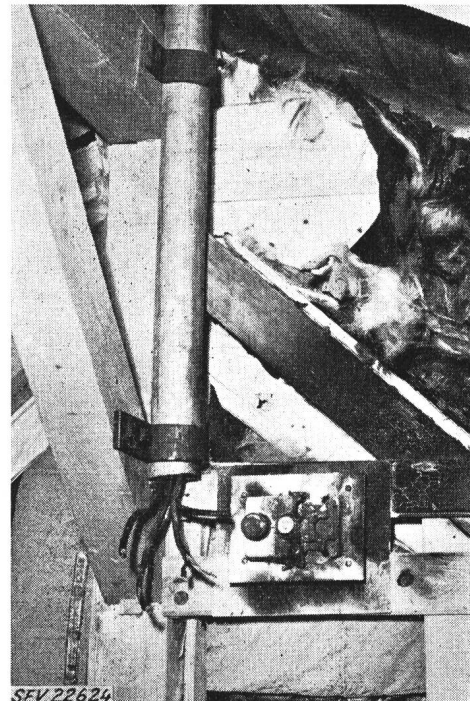
Fig. 2

Hitze. In zahlreichen Hausinstallationen wurden die Hauptsicherungen und Zähler beschädigt. In zwei Gebäuden führte die Zerstörung der im Dachgiebel bzw. in einer Dachkammer installierten Hauptsicherungen zu Brandausbrüchen, die aber durch den raschen Zugriff der Bewohner rechtzeitig gelöscht werden konnten. Dagegen fiel ein Chalet, wo sich die Hauptsicherungen ebenfalls im Dachgiebel befanden, und das etwa 1500 m vom Ort der Leitungsbeschädigung entfernt war, dem Feuer vollständig zum Opfer, weil Wassermangel das Löschen verunmöglichte. In jenen unbewohnten Häusern und Chalets, wo die Eigentümer die Hauptsicherungen entfernt hatten, sind keine Schäden aufgetreten.

Beschädigte Hauptsicherung in einem Chalet

Das Sicherungselement in dem unter Gleichstrom gesetzten Polleiter ist vollständig zusammengeschmolzen

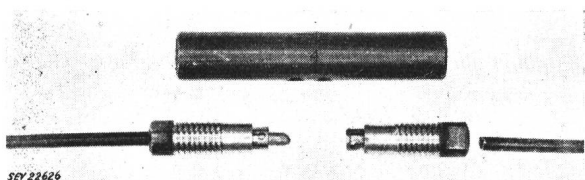
Fig. 4

Die 6. Verbindungsmuffe gleicher Bauart, die den Schaden verursacht hat, wurde auseinander genommen. Dabei zeigte sich, dass jener Konus, aus dem der Draht herausfiel, zerstört war; seine innere Riffelung war fast vollständig verschwunden (Fig. 4 und 5). Der Draht war demzufolge nicht mehr richtig festgehalten und löste sich schon bei

Ansicht der mangelhaften Verbindungsmuffe

Der linke Konus ist in gutem Zustand, der rechte beschädigt

einer verhältnismässig geringen Zusatzzugbelastung. Da der Konus aus Bronze besteht, kommt eine chemische Korrosion nicht in Frage; die Zerstörung ist wohl eher auf zu grosse Erwärmung infolge einer

schlechten Leiterverbindung zurückzuführen. Offenbar wurde bei der Montage der Verbindungsmuffe das einzuführende Drahtende nicht sorgfältig vorbereitet, d. h. nicht von einem allfälligen Grat an der Schnittstelle befreit.

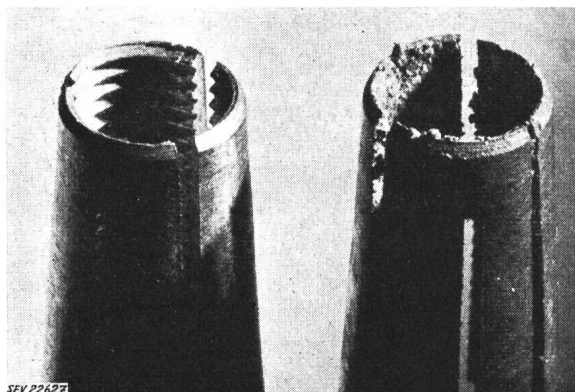
Fig. 5

Konusse der mangelhaften Verbindungsmuffe (vergrössert)

links: der unbeschädigte Konus; rechts: der beschädigte Konus
