Zeitschrift: Bulletin des Schweizerischen Elektrotechnischen Vereins

Band: 51 (1960)

Probleme beim Anstrich von Spritzverzinkungen im Unterwasserbau

Von M. Hochweber, Zürich

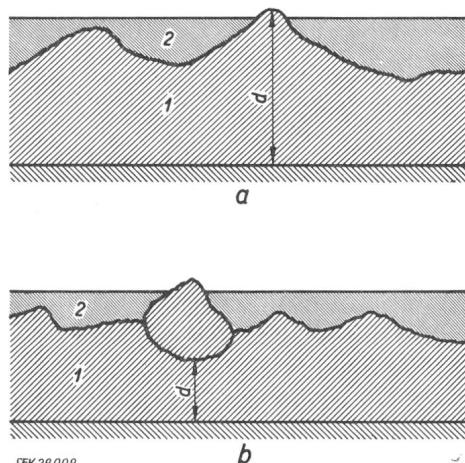
Fig. 2
Spitzen im Zinkbelag

a nicht völlig überstrichene, fest haftende Zinkspitze;
Schichtdicke d an ungeschützter Stelle gross

b locker aufsitzendes, nicht überstrichenes Zinkkorn; hinterlässt beim Ausbrechen eine ungeschützte Stelle geringer Schichtdicke d

ablösen lassen (Fig. 2b). Durch gewöhnliche Anstriche lassen sich diese Körner praktisch nicht überdecken. Bei geringer mechanischer Beanspruchung brechen sie aus dem Aufbau heraus, es hinterbleibt an der betreffenden Stelle eine tiefe Grube, so dass der Belag bei der noch verbleibenden geringen Schichtstärke d leicht lokal durchkorrodieren wird.

Durch nur leichtes Abziehen der Spritzzinkfläche mit einer steifen Spachtel, einem Karborundstein oder dgl. vor dem Anstrich lassen sich diese lockern Körner gut entfernen; die so mit geringer Mühe vorbereitete Fläche kann dann in der Regel mit 3...4 gewöhnlichen Anstrichen einwandfrei abgedeckt werden.

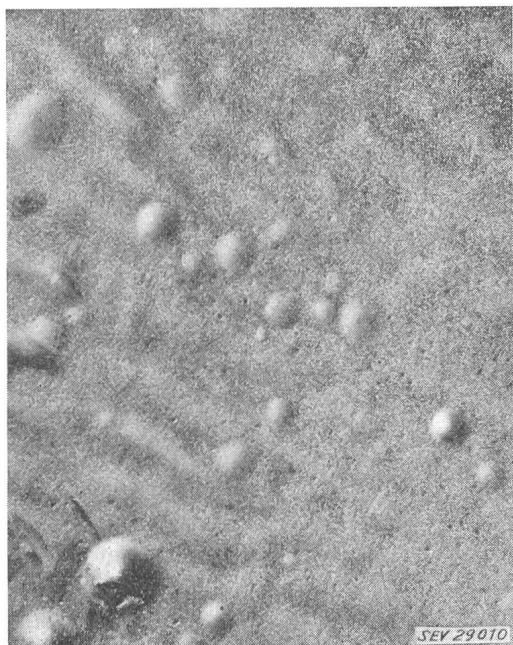
Fig. 3

Starke Blasenbildung im Belag

einer spritzverzinkten und mit Heissbitumen überzogenen Verteilleitung. Die bei der Druckprobe entstandenen Blasen haben Durchmesser bis zu ca. 20 mm; sie heben sich von der intakten, mit Bitumenlack grundierten Spritzverzinkung ab

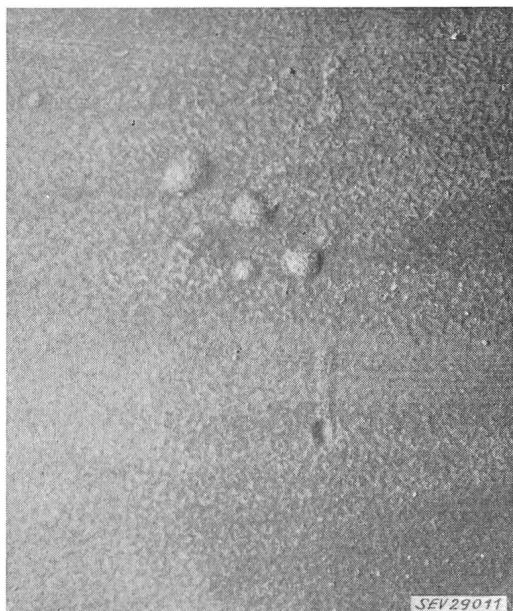
Fig. 4

Vereinzelte Blasen

in Spritzverzinkung mit Bitumenlackanstrich einer Verteilleitung nach ca. 2 Jahren Betrieb. Die Blasen heben sich mitsamt dem Zink vom Eisen ab und haben sich im Betrieb praktisch nicht verändert. Durchmesser der Blasen bis ca. 20 mm

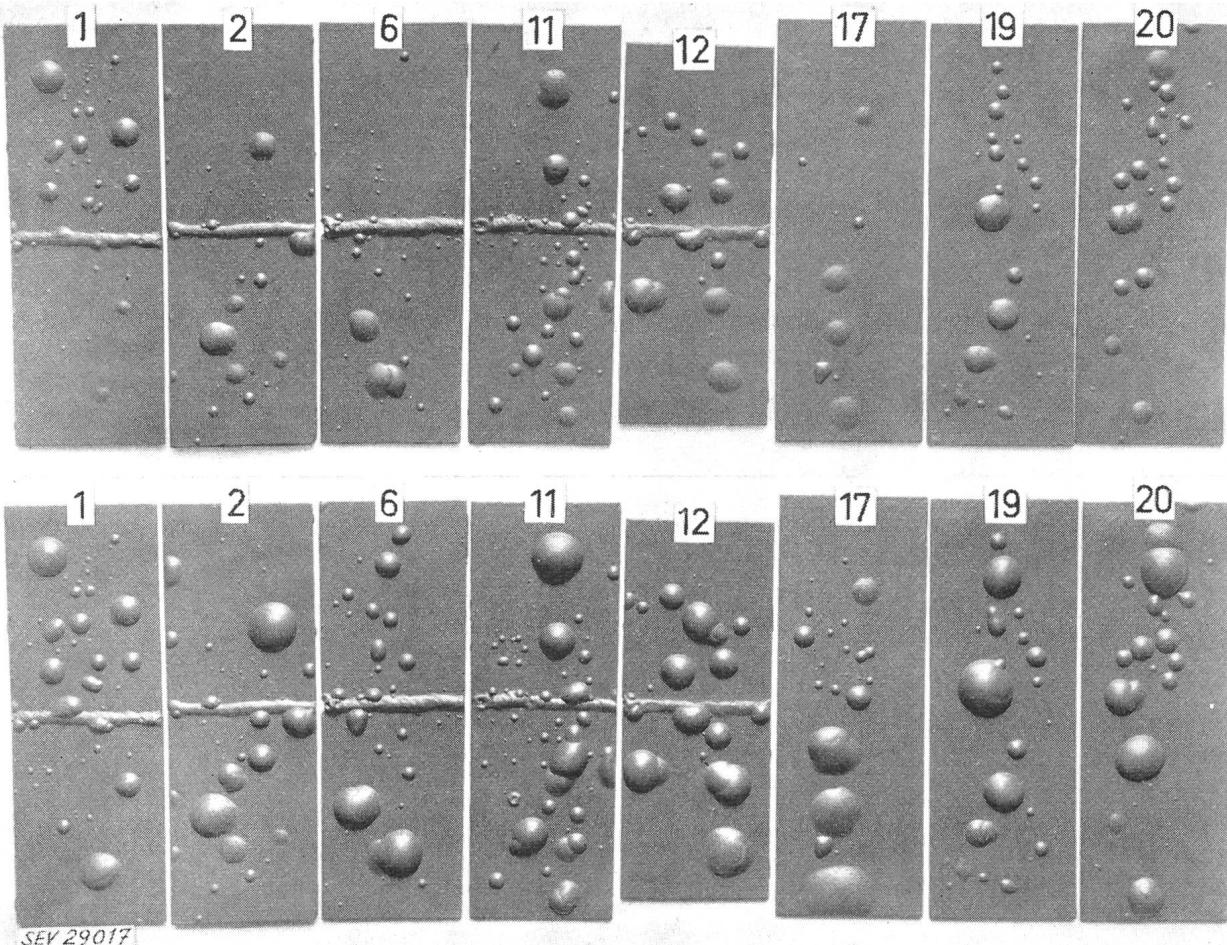
Fig. 10
Blasenbildung im Modellversuch an einer mit Polymerisatlacken überstrichenen Spritzverzinkung
nach 24 h Druckbeanspruchung von 100 kg/cm² unter Wasser und Entlastung innerhalb 15 min
Proben 1, 2 und 6 mit kalkbasischen, 11 und 12 mit sauren Elektroden zusammengeschweisst
obere Reihe 1/2 h nach Entlastung, untere Reihe 18 h nach Entlastung

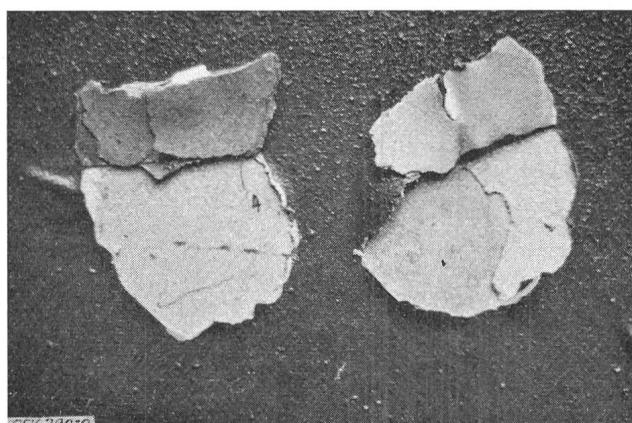
Fig. 12
Aufgestochene Blasen des Prüflings Nr. 17 in Fig. 10
Die Blasen heben sich teils vom Zink und teils mitsamt dem Zink vom Eisen ab
