**Zeitschrift:** Bulletin des Schweizerischen Elektrotechnischen Vereins  
**Herausgeber:** Schweizerischer Elektrotechnischer Verein ; Verband Schweizerischer Elektrizitätswerke  
**Band:** 53 (1962)  
**Heft:** 24

**Artikel:** Stollenriss am Ranna-Kraftwerk der Oberösterreichischen Kraftwerke AG  
**Autor:** Nägerl, K.  
**DOI:** <https://doi.org/10.5169/seals-916996>

## Stollenriss am Ranna-Kraftwerk der Oberösterreichischen Kraftwerke AG

Von K. Nägerl, Linz

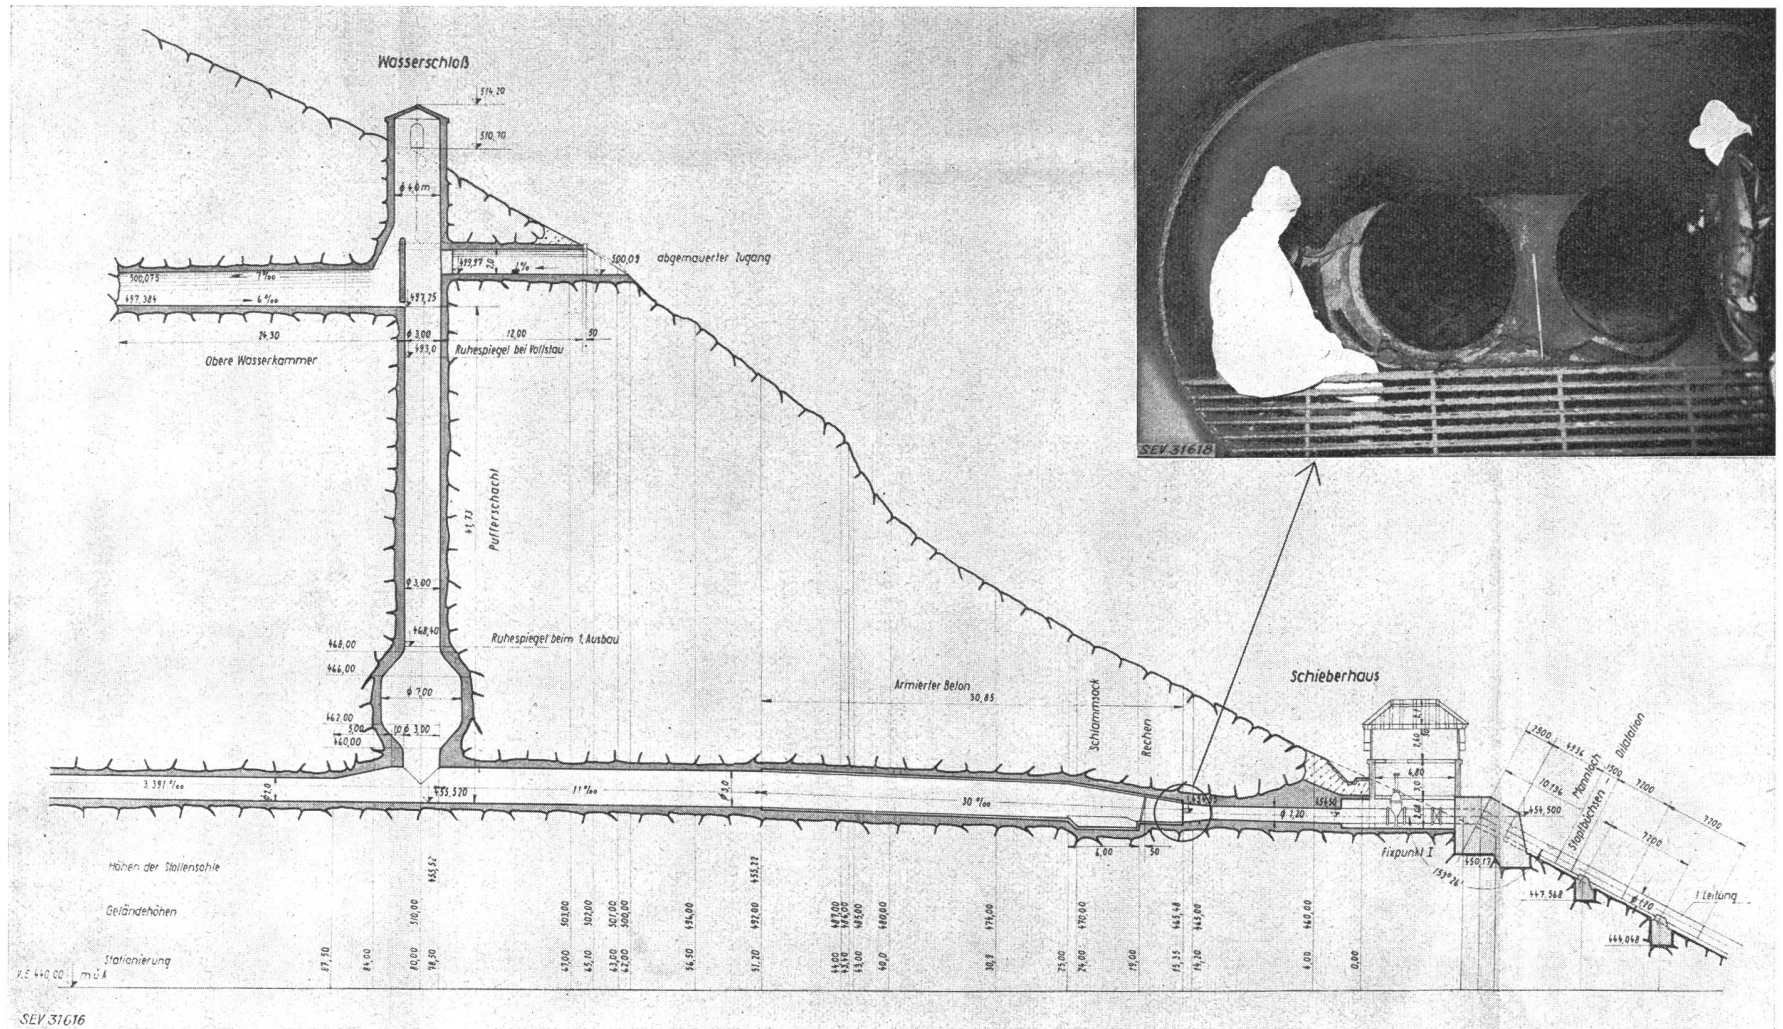
Fig. 1  
Längsschnitt Wasserschloß-Schieberhaus  
Bestand vor dem Schaden

Im Stollen und in der Umgebung des Schieberhauses zeigte sich folgendes Schadenbild (siehe Fig. 1 und die gestrichelte Eintragung in Fig. 2): Zwischen dem Betonpfropfen, in welchem die beiden Druckrohre eingebetoniert sind und der Betonauskleidung des anschließenden Stollens hatte sich eine Fuge von ungleichmäßiger Breite geöffnet (Fig. 3 und 4). Der Pfropfen samt dem aufliegenden Gebirge war an seinem bergseitigen Ende um rund 30 cm nach rechts verschoben, um rund 12 bis 15 cm angehoben, und im Mittel um 18 cm talwärts verschoben. Sowohl der Betonpfropfen als auch die anschließende Stollenauskleidung waren unversehrt erhalten. An den Betonspalt anschliessend war eine korrespondierende Felskluft festzustellen, durch welche sich das Wasser teils nach oben, zu einem geringeren Teil nach links und zum überwiegenden Teile nach rechts (westlich) ergossen hatte. Die einseitige Ausbildung der Bergverschiebung hat ihren Grund darin, dass der Stollen schräg zu den Schichtlinien austritt. Das westlich austretende Wasser hat nicht nur den Verwitterungsschutt, sondern auch den hangnahen, stärker zerklüfteten Fels ausgeräumt. In Fig. 5 ist deutlich die Kluft im festen Gestein zu erkennen. Das nach oben austretende Wasser hat einen Graben in den Lockermassen ausgeräumt und sich gleichfalls nach Westen ergossen. Östlich waren nur geringfügige Wasseraustritte über Tag sichtbar. Die Wassermassen sind westlich über die alte Stollendeponie abgeflossen und mit dem mitgenommenen Schutt zu Tal gefahren. Das nachfließende Wasser hat am Hang wieder begrenzte Auswaschungen verursacht. Entlang der Druckrohrleitung flossen geringe Wassermengen ab, welche eine Erosionsrinne ausgewaschen, je-

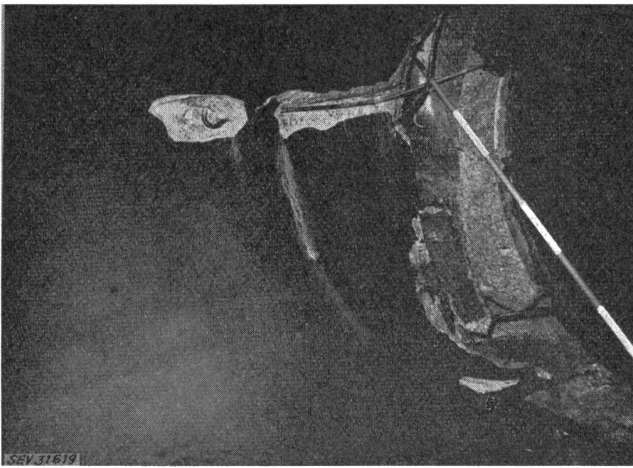
Fig. 3 (oben rechts)  
Schadenstelle  
(Verschobener Rohrpfropfen)

Fig. 4  
Schadenstelle aus Fig. 3  
links geöffnete Arbeitsfuge

gung am Morgen des Schadentages dürfte die Frostschale geborsten sein, was zu den beobachteten kleinen Wasseraustritten führte. Die Aufschwingung beim Abstellen der Turbine III verstärkte den Druck in den Druckkissen derart, dass die Felsscholle mit dem Betonpfropfen verschoben wurde. Wesentlich mitgewirkt hat dabei offenbar der in der Sohle des Betonpfropfens wirkende Auftrieb, welcher durch teilweise Aufhebung des auflastenden Gewichtes und der Reibung die Verschiebung sehr gefördert hat.

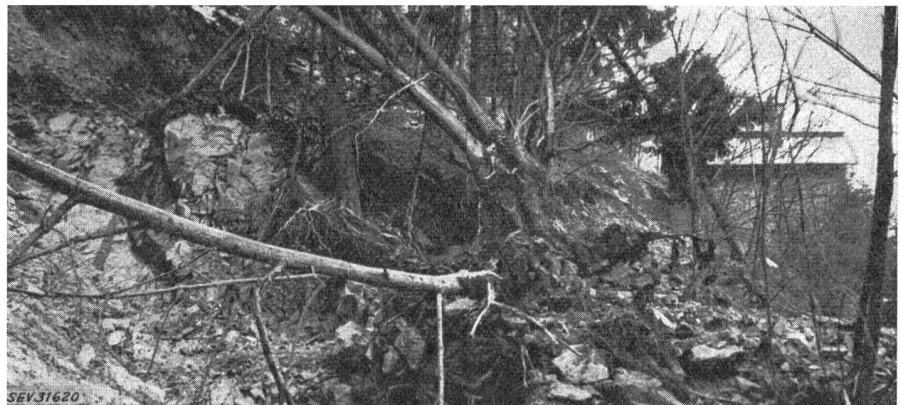
Fig. 5  
Westlicher Anriss und Schieberhaus

Der talwärts verschobene Betonpfropfen hat sich auf die Seitenwände des Schieberhauses abgestützt und dieses mit verschoben. Der Fixpunkt I der Druckrohrleitung stand unverändert, an ihm wurde die Vorderwand des Schieberhauses etwas eingedrückt. Sämtliche Mauern stehen noch. Die Einbauten im Schieberhaus sind durch die Relativbewegungen mehr oder weniger verformt worden. Die Rohrbruchklappen wurden etwas verschoben, blieben jedoch sonst unbeschädigt. Das Dehnstück an der östlich gelegenen neuen Druckrohrleitung hat eine Verschiebung um 14 cm ermöglicht. Das westlich gelegene alte Druckrohr, bei dem kein Dehnstück eingebaut war, wurde an einer Nietstelle aufgestaucht (Fig. 6). Das beide Druckrohre verbindende Rohr der hydraulischen Kupplung wurde an der neuen Druckrohrleitung aufgerissen.

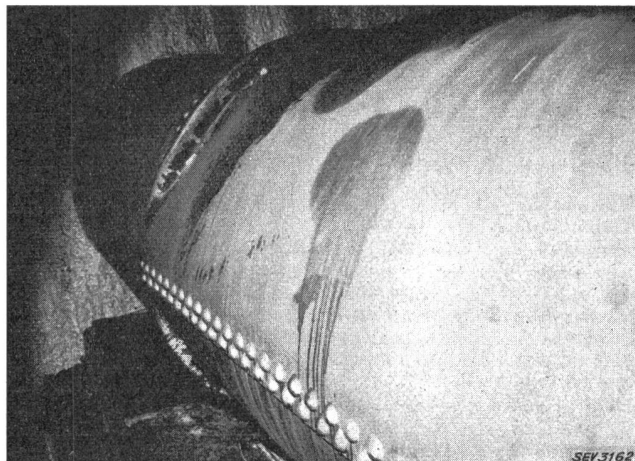
Fig. 6  
Aufgestauchtes Druckrohr
