Artikel: Stollenriss am Ranna-Kraftwerk der Oberösterreichischen Kraftwerke AG

Stollenriss am Ranna-Kraftwerk der Oberösterreichischen Kraftwerke AG

Von K. Nägerl, Linz

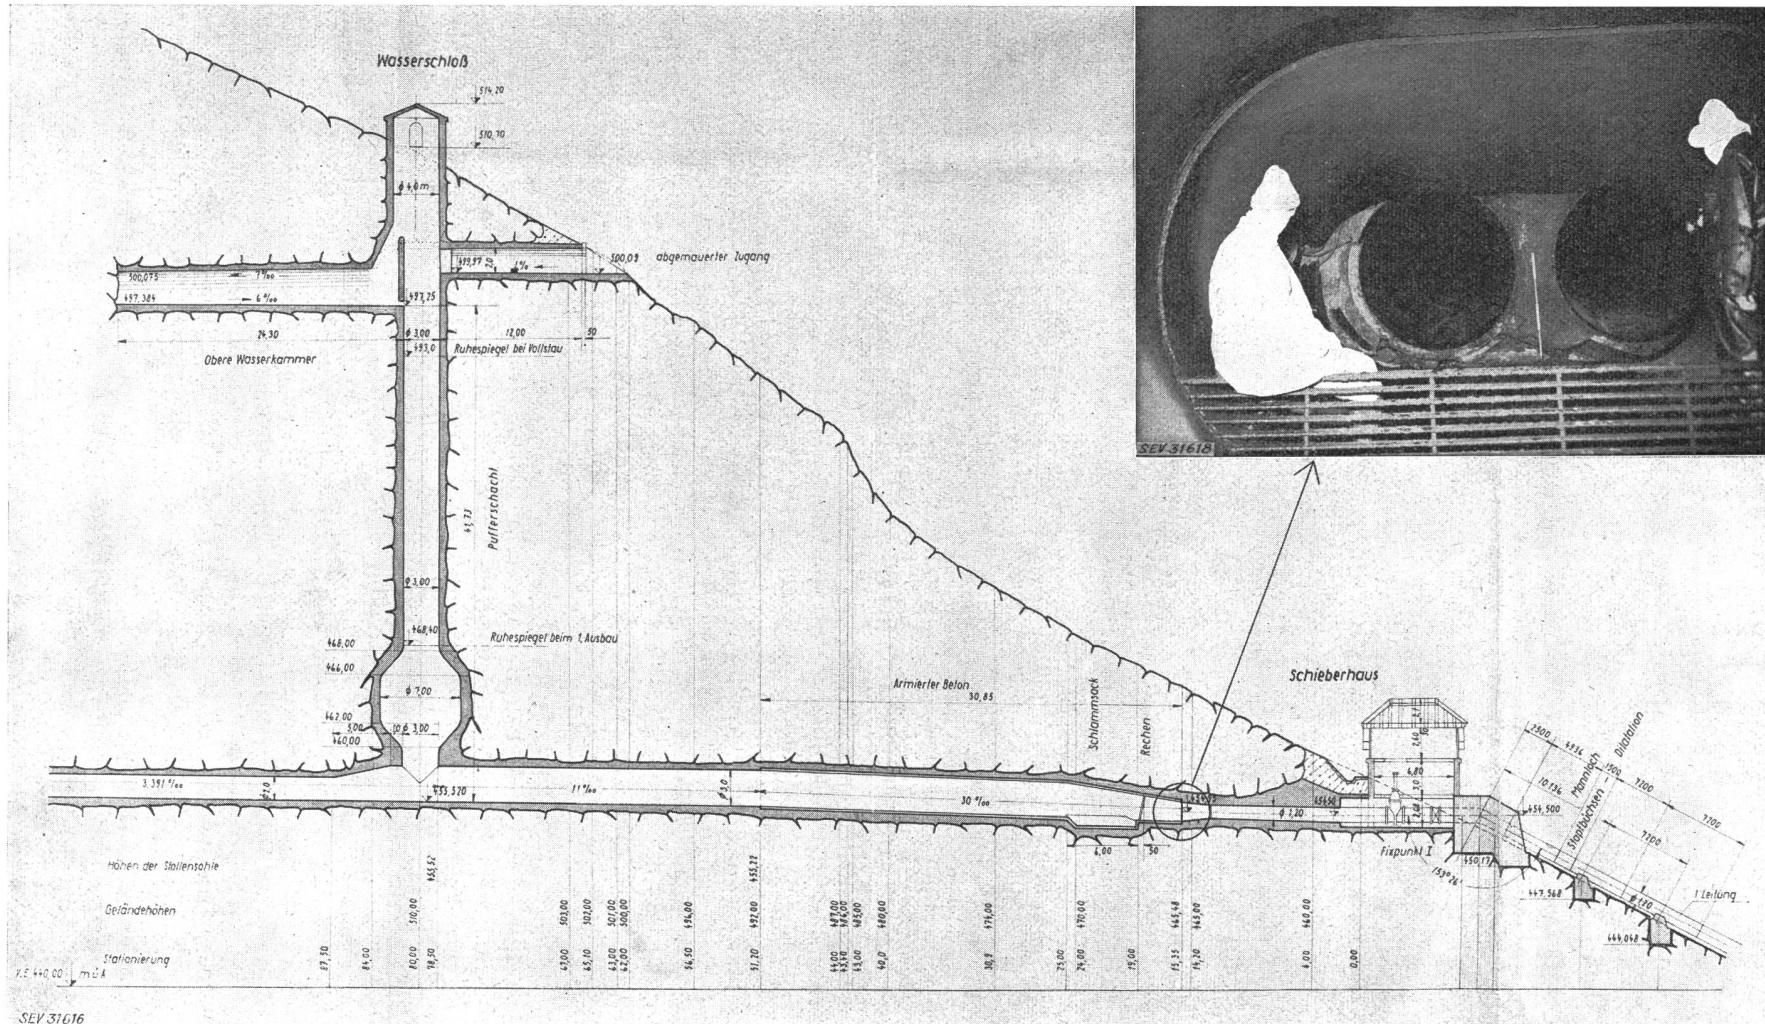
Fig. 1
Längsschnitt Wasserschloss-Schieberhaus
Bestand vor dem Schaden

Im Stollen und in der Umgebung des Schieberhauses zeigte sich folgendes Schadenbild (siehe Fig. 1 und die gestrichelte Eintragung in Fig. 2): Zwischen dem Betonpropfen, in welchem die beiden Druckrohre eingebettet sind und der Betonauskleidung des anschliessenden Stollens hatte sich eine Fuge von ungleichmässiger Breite geöffnet (Fig. 3 und 4). Der Propfen samt dem aufliegenden Gebirge war an seinem bergseitigen Ende um rund 30 cm nach rechts verschoben, um rund 12 bis 15 cm angehoben, und im Mittel um 18 cm talwärts verschoben. Sowohl der Betonpropfen als auch die anschliessende Stollenauskleidung waren unversehrt erhalten. An den Betonpalt anschliessend war eine korrespondierende Felskluft festzustellen, durch welche sich das Wasser teils nach oben, zu einem geringeren Teil nach links und zum überwiegenden Teile nach rechts (westlich) ergossen hatte. Die einseitige Ausbildung der Bergverschiebung hat ihren Grund darin, dass der Stollen schräg zu den Schichtlinien austritt. Das westlich austretende Wasser hat nicht nur den Verwitterungsschutt, sondern auch den hangnahen, stärker zerklüfteten Fels ausgeräumt. In Fig. 5 ist deutlich die Kluft im festen Gestein zu erkennen. Das nach oben austretende Wasser hat einen Graben in den Lockermassen ausgeräumt und sich gleichfalls nach Westen ergossen. Östlich waren nur geringfügige Wasseraustritte über Tag sichtbar. Die Wassermassen sind westlich über die alte Stollendeponie abgeflossen und mit dem mitgenommenen Schutt zu Tal gefahren. Das nachfließende Wasser hat am Hang wieder begrenzte Auswaschungen verursacht. Entlang der Druckrohrleitung flossen geringe Wassermengen ab, welche eine Erosionsrinne ausgewaschen, je-

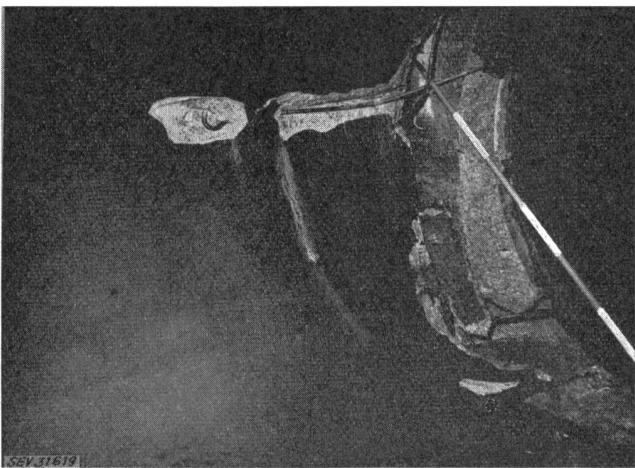
Fig. 3 (oben rechts)
Schadenstelle
 (Verschobener Rohrpfropfen)

Fig. 4
Schadenstelle aus Fig. 3
links geöffnete Arbeitsfuge

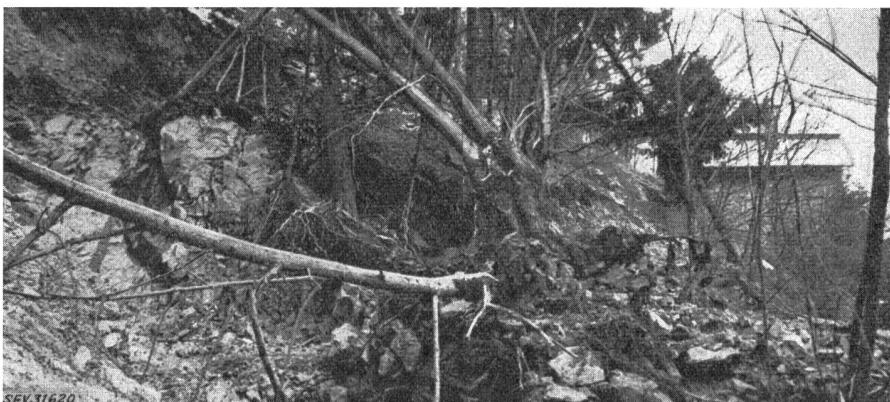
Der talwärts verschobene Betonppropfen hat sich auf die Seitenwände des Schieberhauses abgestützt und dieses mit verschoben. Der Fixpunkt I der Druckrohrleitung stand unverändert, an ihm wurde die Vorderwand des Schieberhauses etwas eingedrückt. Sämtliche Mauern stehen noch. Die Einbauten im Schieberhaus sind durch die Relativbewegungen mehr oder weniger verformt worden. Die Rohrbruchklappen wurden etwas verschoben, blieben jedoch sonst unbeschädigt. Das Dehnstück an der östlich gelegenen neuen Druckrohrleitung hat eine Verschiebung um 14 cm ermöglicht. Das westlich gelegene alte Druckrohr, bei dem kein Dehnstück eingebaut war, wurde an einer Nietstelle aufgestaucht (Fig. 6). Das beide Druckrohre verbindende Rohr der hydraulischen Kupplung wurde an der neuen Druckrohrleitung aufgerissen.

Fig. 5
Westlicher Anriss und Schieberhaus

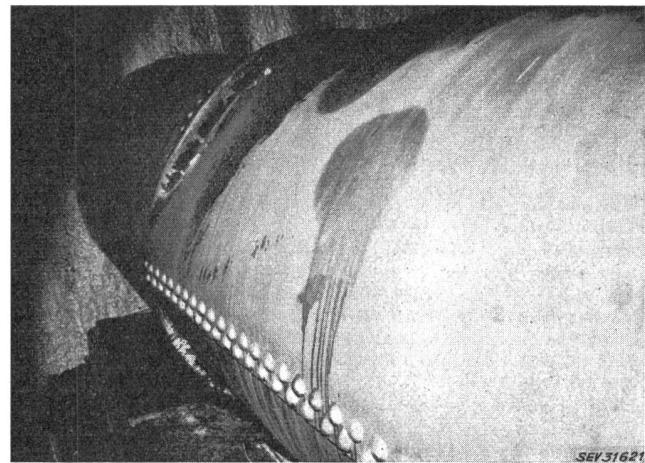
Fig. 6
Aufgestauchtes Druckrohr
