Artikel: Unfälle an elektrischen Starkstromanlagen in der Schweiz in den Jahren 1961 und 1962

Unfälle an elektrischen Starkstromanlagen in der Schweiz in den Jahren 1961 und 1962

Mitgeteilt vom Starkstrominspektorat (E. Homberger)

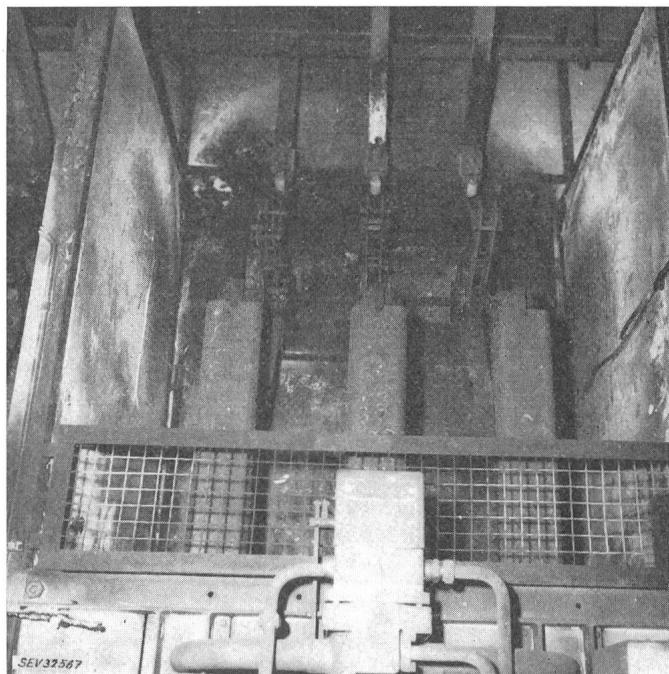
Nur wenige Tage später ereignete sich ein weiterer schwerer Flammbojenunfall. Infolge eines Fehlers im Steuerstromkreis liess sich vom Schaltpult aus eine Maschine nicht mehr ausser Betrieb setzen. Ein Monteur begab sich deshalb in den Schalterraum, um durch direkte Betätigung des Ausschaltventils den der Maschine vorgesetzten Druckluftschalter auszuschalten. Im Raum angekommen bemerkte er Druckluft-Steuerleitungen, die in ein an die Wand montiertes Blechkästchen mündeten, übersah jedoch, dass diese der Trennerbetätigung dienten. Er schraubte kurzerhand den Kästchendeckel ab und drückte auf den nun zugänglichen mit «Aus» bezeichneten Druckknopf. Dadurch öffneten sich statt der Schalter die über ihm angeordneten Trenner, die von einem Strom von 600 A bei 11 kV und einem $\cos \varphi$ von

Fig. 1
Durch Flammbojen zerstörte Schalterzelle
Trenner unter Last geöffnet

annähernd 0 durchflossen waren. Diese Belastung vermochte der Trenner nicht zu bewältigen. Die Folge war ein mächtiger Flammbogen, wodurch der Monteur schwere Oberflächenverbrennungen an verschiedenen Körperteilen vorab am Kopf und an den Händen erlitt. In beiden Fällen wurden arge Zerstörungen an den Anlagen angerichtet.

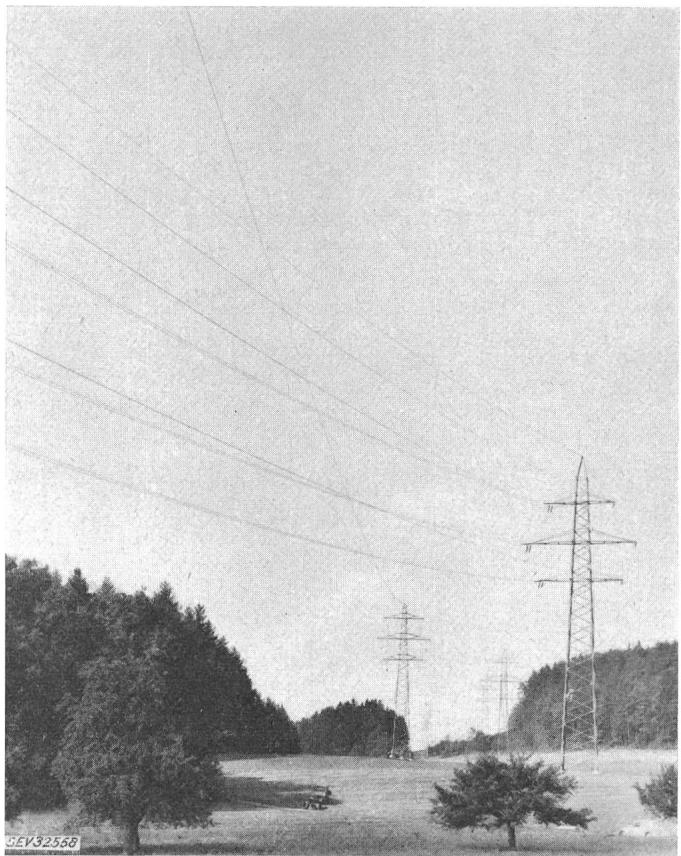
Fig. 2
Unfall bei der Demontage von Leiterseilen
rechts: eingeschaltete 220/150-kV-Leitung; Mitte: unterkreuzendes Erdseil einer abzubrechenden 150-kV-Leitung, das vom Mast im Hintergrund abgeworfen wurde. Dadurch erfolgte die Berührung der eingeschalteten Leitungen an der Kreuzungsstelle. Bei der Winde im Vordergrund wurde ein Arbeiter getötet

strom der beiden Leitungssysteme über die Masterdungen ins Erdreich abfloss, wobei sich ein Spannungstrichter bildete. Da das demontierte, aufzuwickelnde Leiterseil ebenfalls noch auf einem Mast auflag, die Winde jedoch rund 30 m vom Mast entfernt stand, setzten sich die beiden bei der Winde stehenden Männer zwischen den Händen und den Füßen der Spannung an der Masterde aus. Diese dürfte einige hundert Volt betragen haben. Einer der an der Winde beschäftigten Arbeiter wurde auf der Stelle getötet, der andere kam ohne irgendwelche Schäden mit dem Schreck davon.

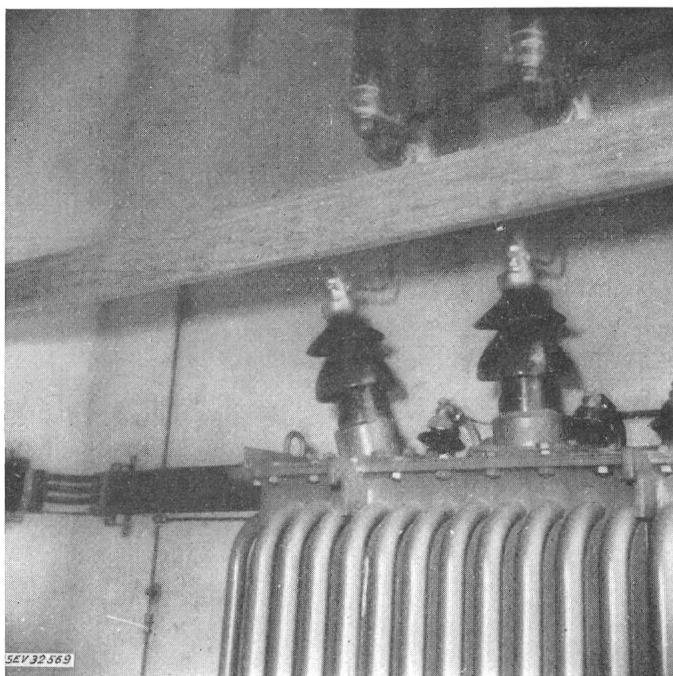
Fig. 3
Ungenügende Schutzmassnahmen

Reinigung eines Transformatorkessels ohne auszuschalten. Beim Überschlag wurde ein Monteur getötet

Ein Monteur wagte es, den Kessel eines eingeschalteten Transformators zu reinigen. Währenddem er sich mit der einen Hand auf den geerdeten Kessel stützte, näherte er sich unbedacht der 13-kV-Klemme. Er wurde getötet. Ein anderer Monteur glaubte die auf einen Schalter aufgebauten Schutzrelais verstellen zu können, ohne die Zelle vollständig auszuschalten. Auch er geriet unbedacht an eine unter 6-kV stehende Klemme, was ihm das Leben kostete. Nach Arbeiten in einer Transformatorenstation gab ein Techniker einem Monteur Auftrag, die Station wieder unter Spannung zu setzen. Einige Minuten später griff er aus unerklärlichen Gründen nach den frei zugänglichen Überspannungsableitern. Ihm ereilte das gleiche Schicksal. Am Schlusse von Arbeiten in einer teilweise im Betrieb befindlichen Transformatorenstation begab sich ein Monteur an einen offenen Trenner, dessen Eingangsseite unter 6 kV stand. Er leitete offenbar mit einem Arm einen Kurzschluss mit heftigem Flammboogen ein, so dass sich seine Kleider entzündeten. Nach qualvollem Leiden starb er zwei Wochen nach dem Unfall. Ein Hilfsmonteur, der in der Nähe einer Transformatorenstation zu tun hatte, deponierte seinen Mantel in der Station. In Ermangelung einer Aufhängevorrichtung legte er den Mantel über das Trageisen der Hochspannungs-Sicherungen. Als er am Mittag den Mantel ergreifen wollte, näherte er sich offenbar einem Hochspannungs-Leiter. Er wurde tot in der Station aufgefunden.

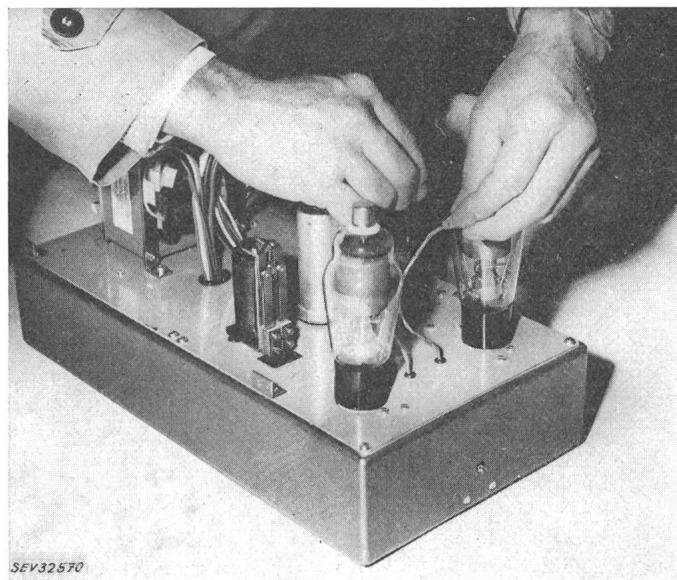
Fig. 4

Tödlicher Unfall im Prüflokal

Vertauschen der Zuleitungskabel zu Elektronenröhren. Ein Arbeiter setzte sich der Anodenspannung aus

einander angeordneten Elektronenröhren vertauschen wollte. Er erfasste dabei gleichzeitig mit jeder Hand eine der beiden Anschlussbrüden, die gegenseitig unter der Anodenspannung von 600 V standen. Vermutlich war er nur ganz kurzzeitig dieser Spannung ausgesetzt denn, als man ihn auffand, lag das Gerät, an dem er gearbeitet hatte, von der Stromzufuhr unterbrochen am Boden. Der Verunfallte hatte es offenbar bei seinen Befreiungsversuchen vom Arbeitstisch gerissen.

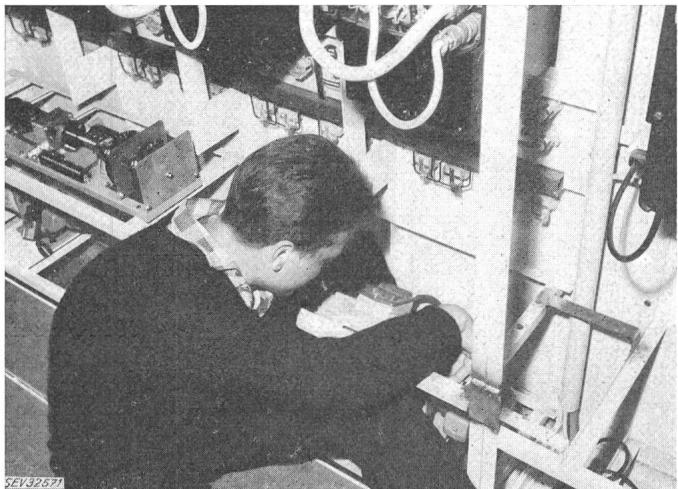
Fig. 5

Unfall hinter einer Schalttafel

Nachgebildete Stellung eines Mechanikers, der einen Motor montierte. Die Anschlussbolzen der Sicherungselemente auf Kopfhöhe stehen unter Spannung

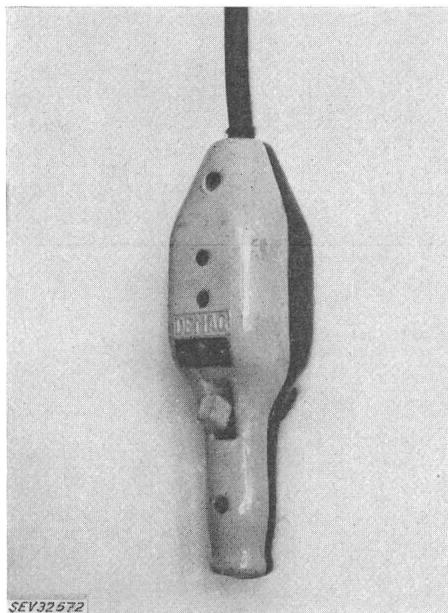
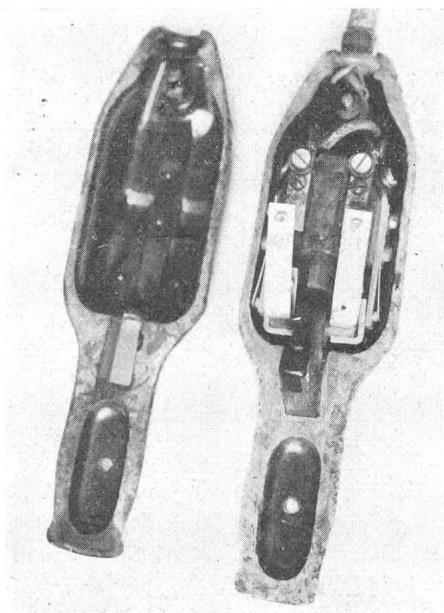
Fig. 6

Kransteuerschalter (Birnenschalter)

links geschlossen, rechts offen

Beim Anbringen eines Bezeichnungsschildes berührte die Befestigungsschraube eine Kontaktlamelle im Schalterinnern. Ein Arbeiter wurde getötet

Anlässlich einer Installationskontrolle wurde beanstandet, dass am Steuerschalter (Birnenschalter) eines Hebezeuges die mit dem Schalter erzeugbaren Bewegungsrichtungen nicht bezeichnet waren. Ein Mechaniker hatte in der Folge kleine Bezeichnungs-Schildchen anzubringen, die er mit Holzschrauben am Birnengehäuse aus Isoliermaterial befestigen wollte. Leider war eine Schraube zu lang, so dass sie durch die Gehäusewand ging und im Innern des Schalters einen Polleiterkontakt berührte. Der Mechaniker, der den unter die Spannung von 220 V gegen Erde geratenen Schraubenzieherschaft umfasst hielt, wurde getötet.

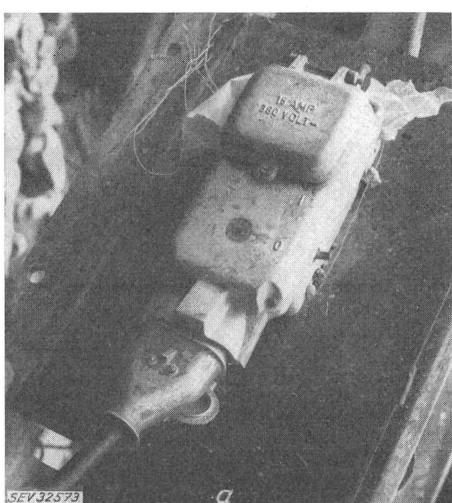
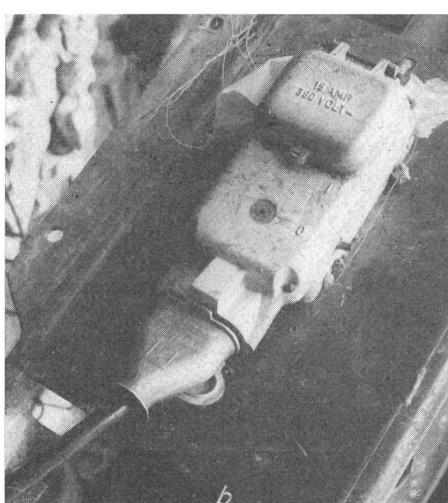
Fig. 7

Verwechselbare Steckvorrichtung
a in der einen, b in der anderen Stellung angeschlossen. Dabei kam der Schutzleiter unter Spannung

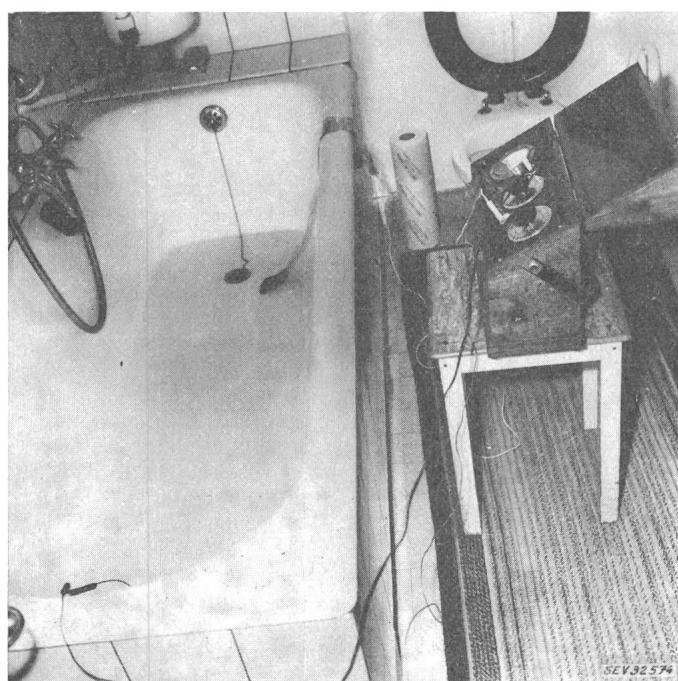
Fig. 8
Gefährliche Rheumatherapie

Eine der zwei von einem Auto-Transformer aus gespeisten in Badewanne gehängten Elektroden steht unter Teilspannung von 220 V gegen Erde

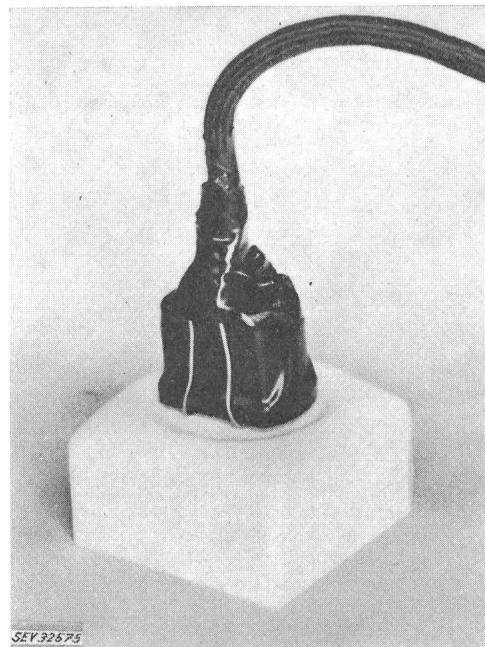
Fig. 9
Gefährliche Spielerei

Um einen Kollegen zu elektrisieren, brachte ein Monteur an einem Stecker Drähte an, die er mit den Kontaktstiften verband
