Unfälle an elektrischen Starkstromanlagen in der Schweiz in den Jahren 1961 und 1962

Mitgeteilt vom Starkstrominspektorat (E. Homberger)

Die dem Starkstrominspektorat in den Jahren 1961 und 1962 gemeldeten Unfälle an elektrischen Anlagen werden in Tabellen zusammengestellt und kommentiert. In einer nach Anlageteilen geordneten Beschreibung verschiedener bemerkenswerter Unfälle wird anschliessend auf die Unfallursachen und auf die Möglichkeiten der Unfallverhütung hingewiesen.

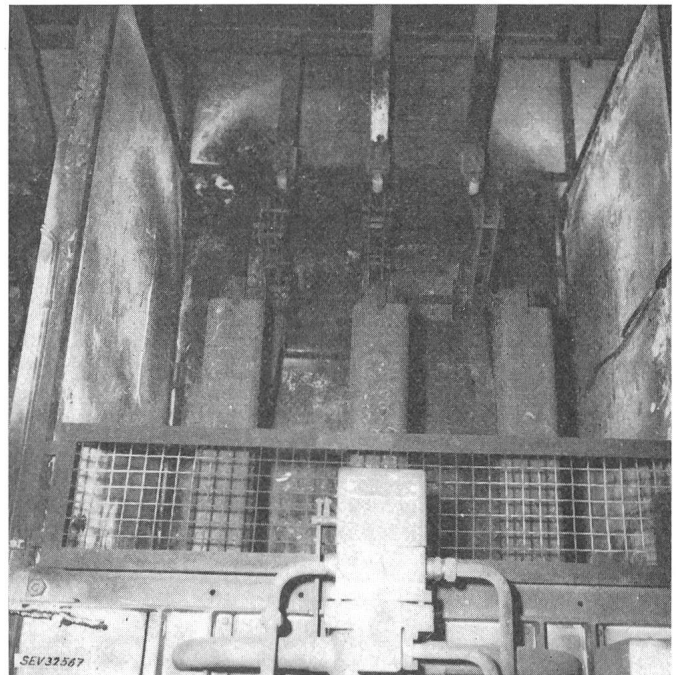
Nur wenige Tage später ereignete sich ein weiterer schwerer Flammbogenunfall. Infolge eines Fehlers im Steuerstromkreis liess sich vom Schaltpult aus eine Maschine nicht mehr ausser Betrieb setzen. Ein Monteur begab sich deshalb in den Schalterraum, um durch direkte Betätigung des Ausschaltventils den der Maschine vorgeschalteten Druckluftschalter auszuschalten. Im Raume angekommen bemerkte er Druckluft-Steuerleitungen, die in ein an die Wand montiertes Blechkästchen mündeten, übersah jedoch, dass diese der Trennerbetätigung dienten. Er schraubte kurzerhand den Kästchendeckel ab und drückte auf den nun zugänglichen mit «Aus» bezeichneten Druckknopf. Dadurch öffneten sich statt der Schalter die über ihm angeordneten Trenner, die von einem Strom von 600 A bei 11 kV und einem $\cos \varphi$ von

Fig. 1
Durch Flammbogen zerstörte Schalterzelle
Trenner unter Last geöffnet

annähernd 0 durchflossen waren. Diese Belastung vermochte der Trenner nicht zu bewältigen. Die Folge war ein mächtiger Flammbogen, wodurch der Monteur schwere Oberflächenverbrennungen an verschiedenen Körperteilen vorab am Kopf und an den Händen erlitt. In beiden Fällen wurden arge Zerstörungen an den Anlagen angerichtet.

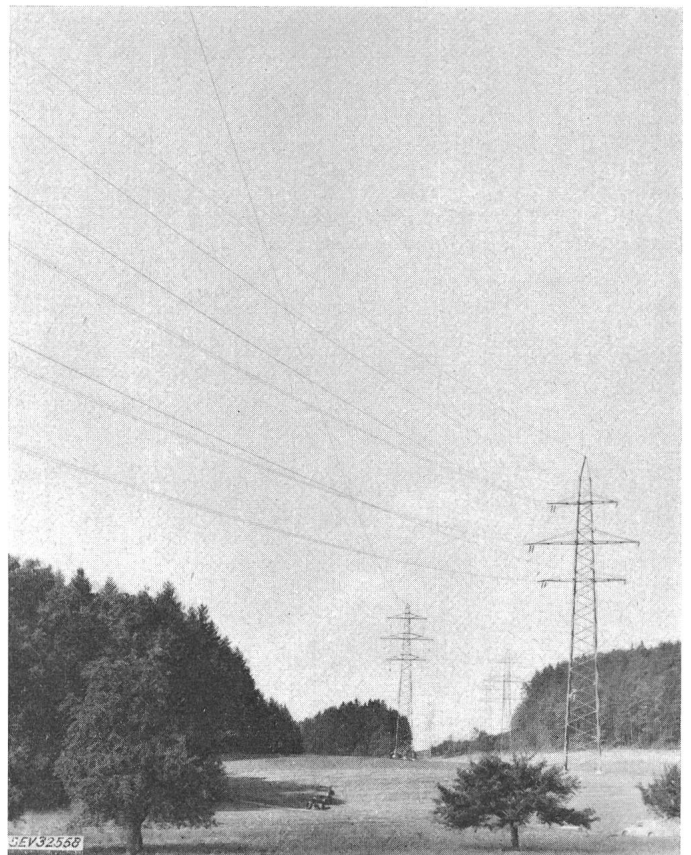
Fig. 2

Unfall bei der Demontage von Leiterseilen

rechts: eingeschaltete 220/150-kV-Leitung; Mitte: unterkruzendes Erdseil einer abzubrechenden 150-kV-Leitung, das vom Mast im Hintergrund abgeworfen wurde. Dadurch erfolgte die Berührung der eingeschalteten Leitungen an der Kreuzungsstelle. Bei der Winde im Vordergrund wurde ein Arbeiter getötet

strom der beiden Leitungssysteme über die Masterdungen ins Erdreich abfloss, wobei sich ein Spannungstrichter bildete. Da das demontierte, aufzuwickelnde Leiterseil ebenfalls noch auf einem Mast auflag, die Winde jedoch rund 30 m vom Mast entfernt stand, setzten sich die beiden bei der Winde stehenden Männer zwischen den Händen und den Füßen der Spannung an der Masterde aus. Diese dürfte einige hundert Volt betragen haben. Einer der an der Winde beschäftigten Arbeiter wurde auf der Stelle getötet, der andere kam ohne irgendwelche Schäden mit dem Schreck davon.

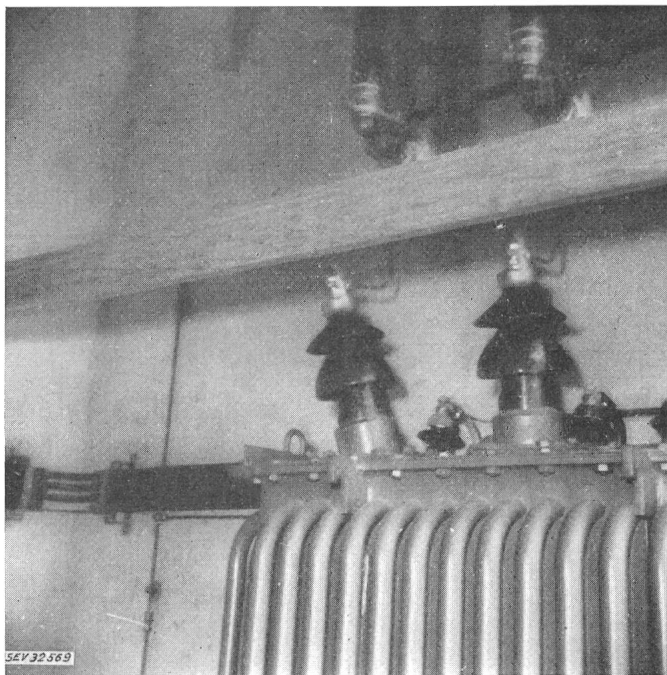
Fig. 3

Ungenügende Schutzmassnahmen

Reinigung eines Transformatorkessels ohne auszuschalten. Beim Überschlag wurde ein Monteur getötet

Ein Monteur wagte es, den Kessel eines eingeschalteten Transformators zu reinigen. Währenddem er sich mit der einen Hand auf den geerdeten Kessel stützte, näherte er sich unbedacht der 13-kV-Klemme. Er wurde getötet. Ein anderer Monteur glaubte die auf einen Schalter aufgebauten Schutzrelais verstellen zu können, ohne die Zelle vollständig auszuschalten. Auch er geriet unbedacht an eine unter 6-kV stehende Klemme, was ihm das Leben kostete. Nach Arbeiten in einer Transformatorstation gab ein Techniker einem Monteur Auftrag, die Station wieder unter Spannung zu setzen. Einige Minuten später griff er aus unerklärlichen Gründen nach den frei zugänglichen Überspannungsableitern. Ihn ereilte das gleiche Schicksal. Am Schlusse von Arbeiten in einer teilweise im Betrieb befindlichen Transformatorstation begab sich ein Monteur an einen offenen Trenner, dessen Eingangsseite unter 6 kV stand. Er leitete offenbar mit einem Arm einen Kurzschluss mit heftigem Flammbogen ein, so dass sich seine Kleider entzündeten. Nach qualvollem Leiden starb er zwei Wochen nach dem Unfall. Ein Hilfsmonteur, der in der Nähe einer Transformatorstation zu tun hatte, deponierte seinen Mantel in der Station. In Ermangelung einer Aufhängevorrichtung legte er den Mantel über das Trageisen der Hochspannungs-Sicherungen. Als er am Mittag den Mantel ergreifen wollte, näherte er sich offenbar einem Hochspannungs-Leiter. Er wurde tot in der Station aufgefunden.

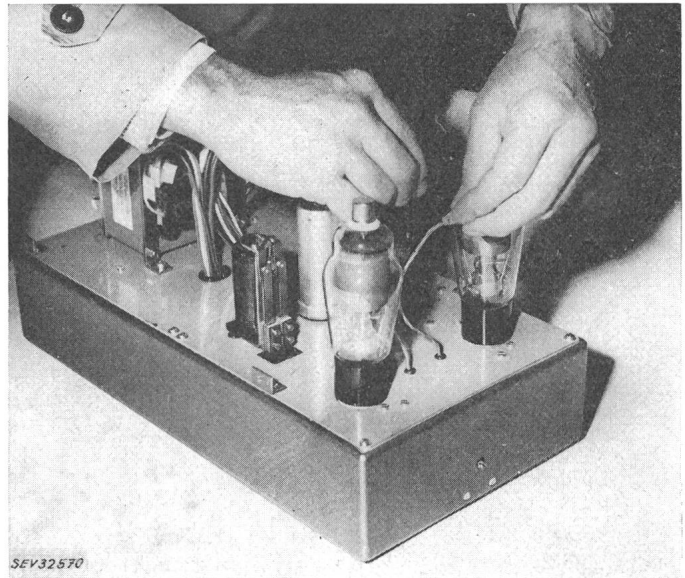
Fig. 4

Tödlicher Unfall im Prüflokal

Vertauschen der Zuleitungskabel zu Elektronenröhren. Ein Arbeiter setzte sich der Anodenspannung aus

einander angeordneten Elektronenröhren vertauschen wollte. Er erfasste dabei gleichzeitig mit jeder Hand eine der beiden Anschlussbriden, die gegenseitig unter der Anodenspannung von 600 V standen. Vermutlich war er nur ganz kurzzeitig dieser Spannung ausgesetzt denn, als man ihn auffand, lag das Gerät, an dem er gearbeitet hatte, von der Stromzufuhr unterbrochen am Boden. Der Verunfallte hatte es offenbar bei seinen Befreiungsversuchen vom Arbeitstisch gerissen.

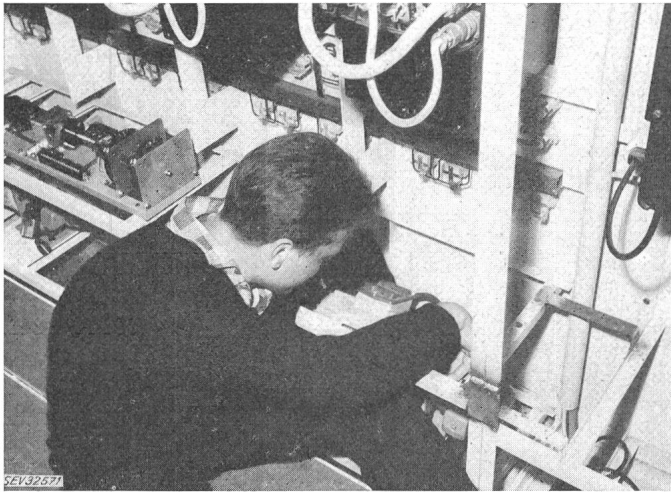
Fig. 5

Unfall hinter einer Schalttafel

Nachgebildete Stellung eines Mechanikers, der einen Motor montierte. Die Anschlussbolzen der Sicherungselemente auf Kopfhöhe stehen unter Spannung

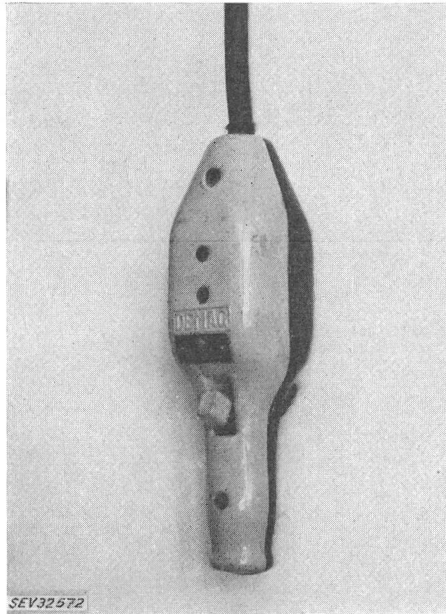
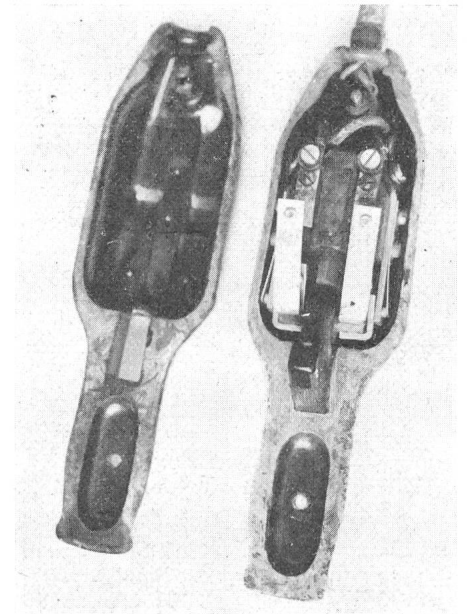
Fig. 6

Kransteuerschalter (Birnschalter)

links geschlossen, rechts offen

Beim Anbringen eines Bezeichnungsschildes berührte die Befestigungsschraube eine Kontaktlamelle im Schalterinnern. Ein Arbeiter wurde getötet

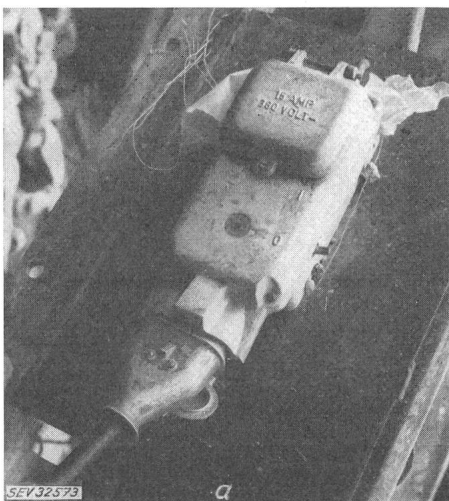
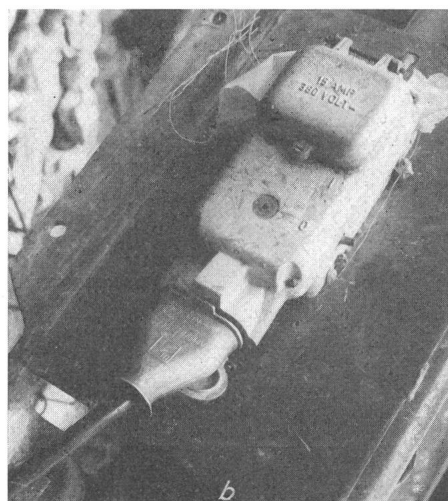
Fig. 7

Verwechselbare Steckvorrichtung

a in der einen, *b* in der anderen Stellung angeschlossen. Dabei kam der Schutzleiter unter Spannung

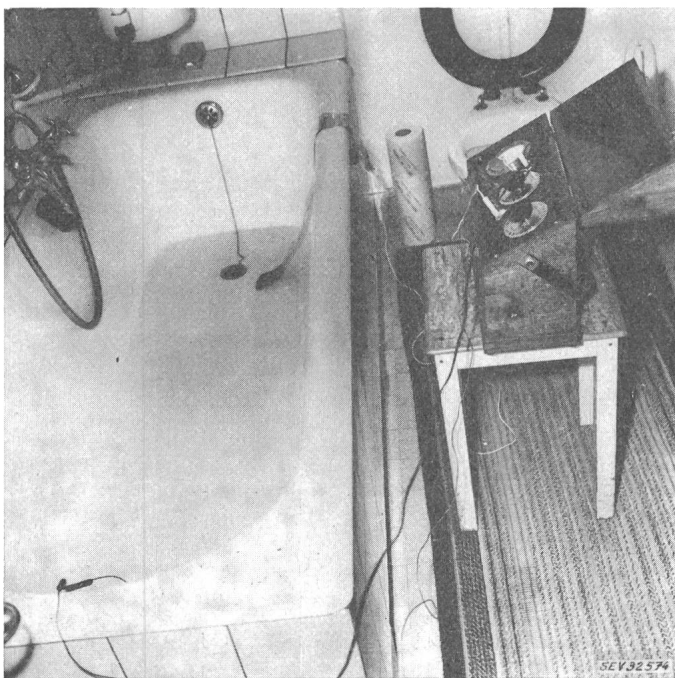
Fig. 8
Gefährliche Rheumatherapie

Eine der zwei von einem Auto-Transformator aus gespeisten in Badewanne gehängten Elektroden steht unter Teilspannung von 220 V gegen Erde

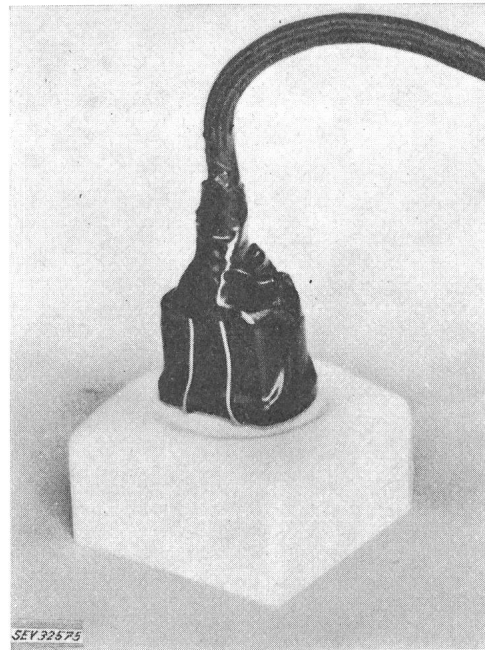
Fig. 9

Gefährliche Spielerei
