Artikel: Großstörung in Kaprun

### Großstörung in Kaprun

Von Fr. Nyvelt, Salzburg

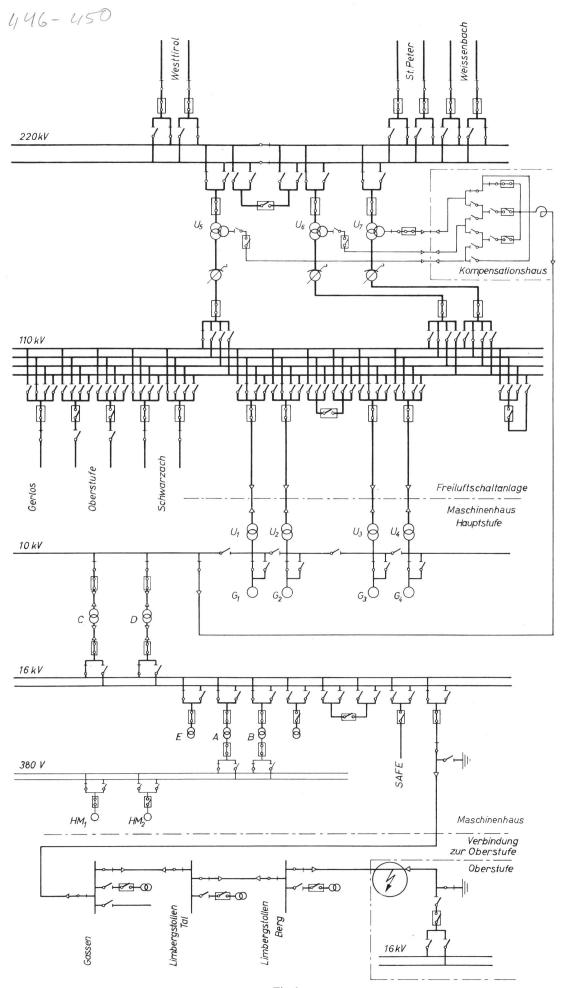
Fig. 1 Schaltschema des Kraftwerkes Kaprun

Die Fehlerstelle im 16-kV-Kabel wurde von der 16-kV-Anlage im Maschinenhaus der Hauptstufe Kaprun angespeist (Fig. 1). Diese wieder wurde über zwei kleine Transformatoren C und D mit einer Leistung von je 2 MVA, 10/16 kV, über ein 10-kV-Kabel der 10-kV-Schaltanlage im Kompensationshaus mit der Tertiärwicklung des Wander-Transformators  $U_7$  verbunden. Die 16-kV-Anlage wurde

ausserdem mit 380 V von zwei kleinen Hausmaschinen mit 350 kVA angespeist. Der Wander-Transformator  $U_7$  hat eine Nennleistung von 180 MVA bei einer Spannungsübersetzung von 110/220 kV; ausserdem besitzt dieser Transformator eine 10-kV-Wicklung mit 33 MVA, die über das Kompensationshaus der Freiluftanlage (es sind dort die Kompensationsspulen situiert) über eine Drosselspule das 10-kV-Kabel, das von der Freiluftanlage zu den zwei kleinen Regeltransformatoren C und D im Maschinenhaus führt, anspeist.
