Artikel: Großstörung in Kaprun

Großstörung in Kaprun

Von Fr. Nyvelt, Salzburg

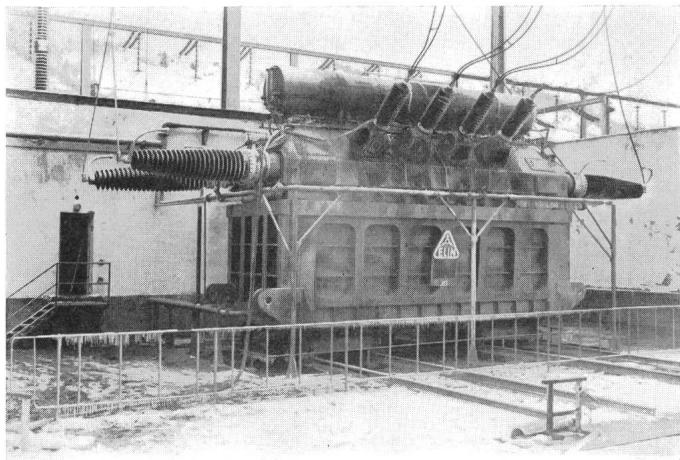
ausserdem mit 380 V von zwei kleinen Hausmaschinen mit 350 kVA angespeist. Der Wander-Transformer U_7 hat eine Nennleistung von 180 MVA bei einer Spannungsübersetzung von 110/220 kV; ausserdem besitzt dieser Transformator eine 10-kV-Wicklung mit 33 MVA, die über das Kompensationshaus der Freiluftanlage (es sind dort die Kompensationsspulen situiert) über eine Drosselpule das 10-kV-Kabel, das von der Freiluftanlage zu den zwei kleinen Regeltransformatoren C und D im Maschinensatz führt, anspeist.

Fig. 2
Der Wander-Transformer U_7 vor der Störung

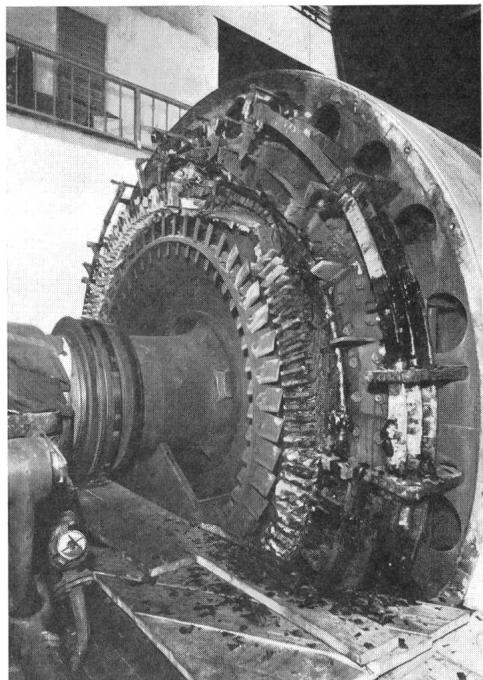
Als der Schaltmeister sah, dass die Leistungsschalter von der Warte aus nicht betätigt werden konnten, lief er in die Freiluftanlage und betätigte die in den versperrten Schaltkästen befindlichen Druckluftventile. Im Zuge dieser Abschaltung dürfte es nun beim Generator und Transformator U_3 zu Überschlägen und Zerstörungen gekommen sein, weil die Spannungsregler durch den vorausgehenden Kurzschluss in der höchsten Stellung standen. Der Transformator U_3 geriet in Brand und wurde vollkommen zerstört; der Generator G_3 wurde durch Überschläge und das vom Transformator U_3 ausströmende, brennende Öl so beschädigt, dass er praktisch neu gewickelt und neu geblecht werden muss. Bei diesem Maschinensatz handelt es sich um eine Generatorleistung

Fig. 4
Der Generator G_3 nach dem Brand
(Die Schutzhülle ist entfernt)

nensatz G_3 , von dem der Generator repariert werden muss und der Transformator vollkommen neu anzufertigen ist, wird voraussichtlich Ende des Jahres betriebsbereit sein. Die Lieferung des Transformators U_7 dürfte zum gleichen Zeitpunkt erfolgen.

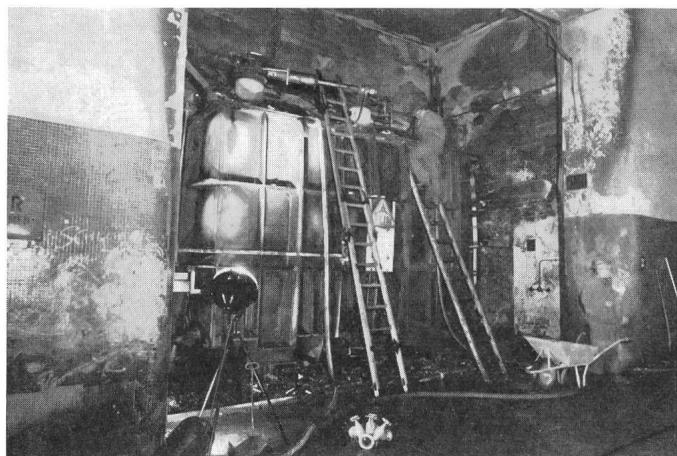
von 70 MVA/10 kV, während der Transformator bei gleicher Leistung eine Übersetzung von 10/110 kV hatte.

Fig. 3
Der Transformator U_3 nach der Störung

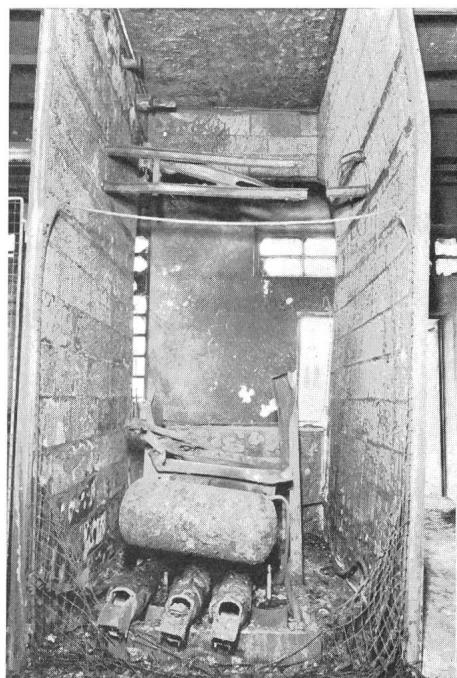
Weitere Schäden traten in diesem Zusammenhang an der 16-kV-Schaltanlage und an der 10-kV-Schaltanlage des Kompensationshauses auf; darüber hinaus wurde eine Reihe von Kabeln beschädigt — teils dadurch, dass sie selbst in den Kurzschlusskreis einbezogen waren, oder zum anderen Teil durch Brandeinwirkungen von aussen her Beschädigungen erfuhren. Besonders hart getroffen wurde die Anlage durch die Beschädigung einer Reihe von Steuerkabeln, wodurch die gesamte 110- und 220-kV-Freiluftanlage blockiert war. An den Klemmen der 10-kV-Wicklung des Transformators U_7 dürfte der Kurzschlußstrom bis auf rund 20 kA angestiegen sein, wie nachträgliche Berechnungen ergaben.

Fig. 5
Zerstörte Transformatorzelle
10 kV-Schalter

gen. Transformatorzellen mit Türen in das Innere des Maschinenhauses sind bei Neukonstruktionen unbedingt abzulehnen. Beim Maschinenhaus Hauptstufe Kaprun, das aus kriegsbedingten Gründen als Hang-Kraftwerk projektiert worden war, ist eine entsprechende Änderung leider nicht mehr möglich.
